## ЭКСПЕРТНОЕ ЗАКЛЮЧЕНИЕ

по результатам проведенной строительно-технической экспертизы с целью установления качества изготовления и определения технического состояния мобильных постов охраны в количестве 12 шт. изготовленных согласно договору № \_\_\_\_\_, находящихся на территории

«15» июля 2020 г.

**Объект:** мобильные посты охраны в количестве 12 шт.

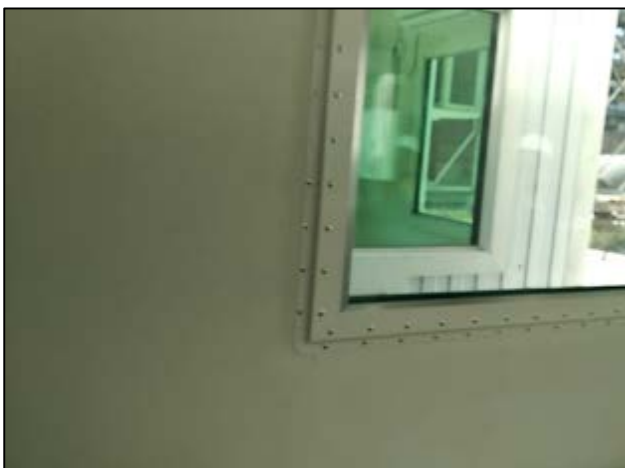
Фото 7

**2.1.2.** В соответствии с п.1 п.п.2 Акта №1 указан недостаток в виде неплотного прилегания (отслоения) стеклообоев на стене противоположной от входа, внутри мобильного поста охраны Зав. № 192912. Результаты фотофиксации также подтверждают наличие данного недостатка (см. Приложение 1, фото 7).

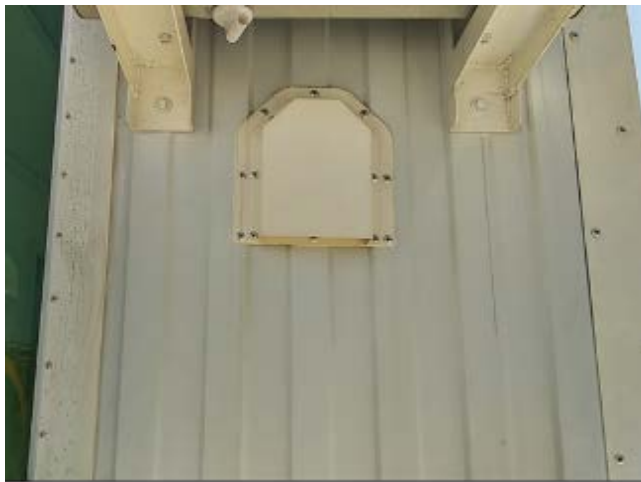
Фото 17

фото 23, 24). На кабельных вводах установлены колпаки для защиты от проникновения атмосферных осадков (см. Приложение 1, фото 16, 17, 18).

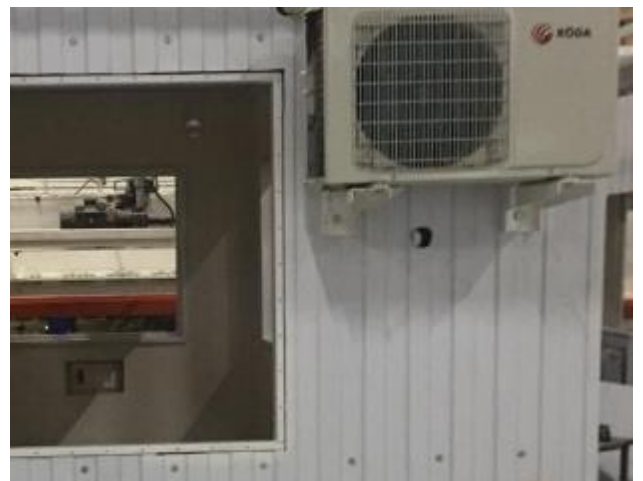
фото 24

Колпаки кабельного ввода установлены на участках расположения в стене монтажного отверстия, предназначенного для прокладки кабелей электрических и слаботочных сетей (см. Приложение 1, фото 23, 24). Колпаки выполнены из стали толщиной 2-3мм и закреплены на наружной поверхности стены (профлисте) постов охраны саморезами. Колпаки предназначены для временной защиты от проникновения атмосферных осадков в помещения через монтажное отверстие. При прокладке инженерных сетей колпаки демонтируется, через монтажное отверстие пропускаются инженерные сети (электрические и слаботочные кабели), а сами монтажные отверстия оборудуются покупателем так как ему необходимо исходя из собственных потребностей и конкретных условий. В данном случае покупатель должен провести инженерные сети и выполнить кабельные вводы с учетом обеспечения их пулестойкости по классу Бр4.

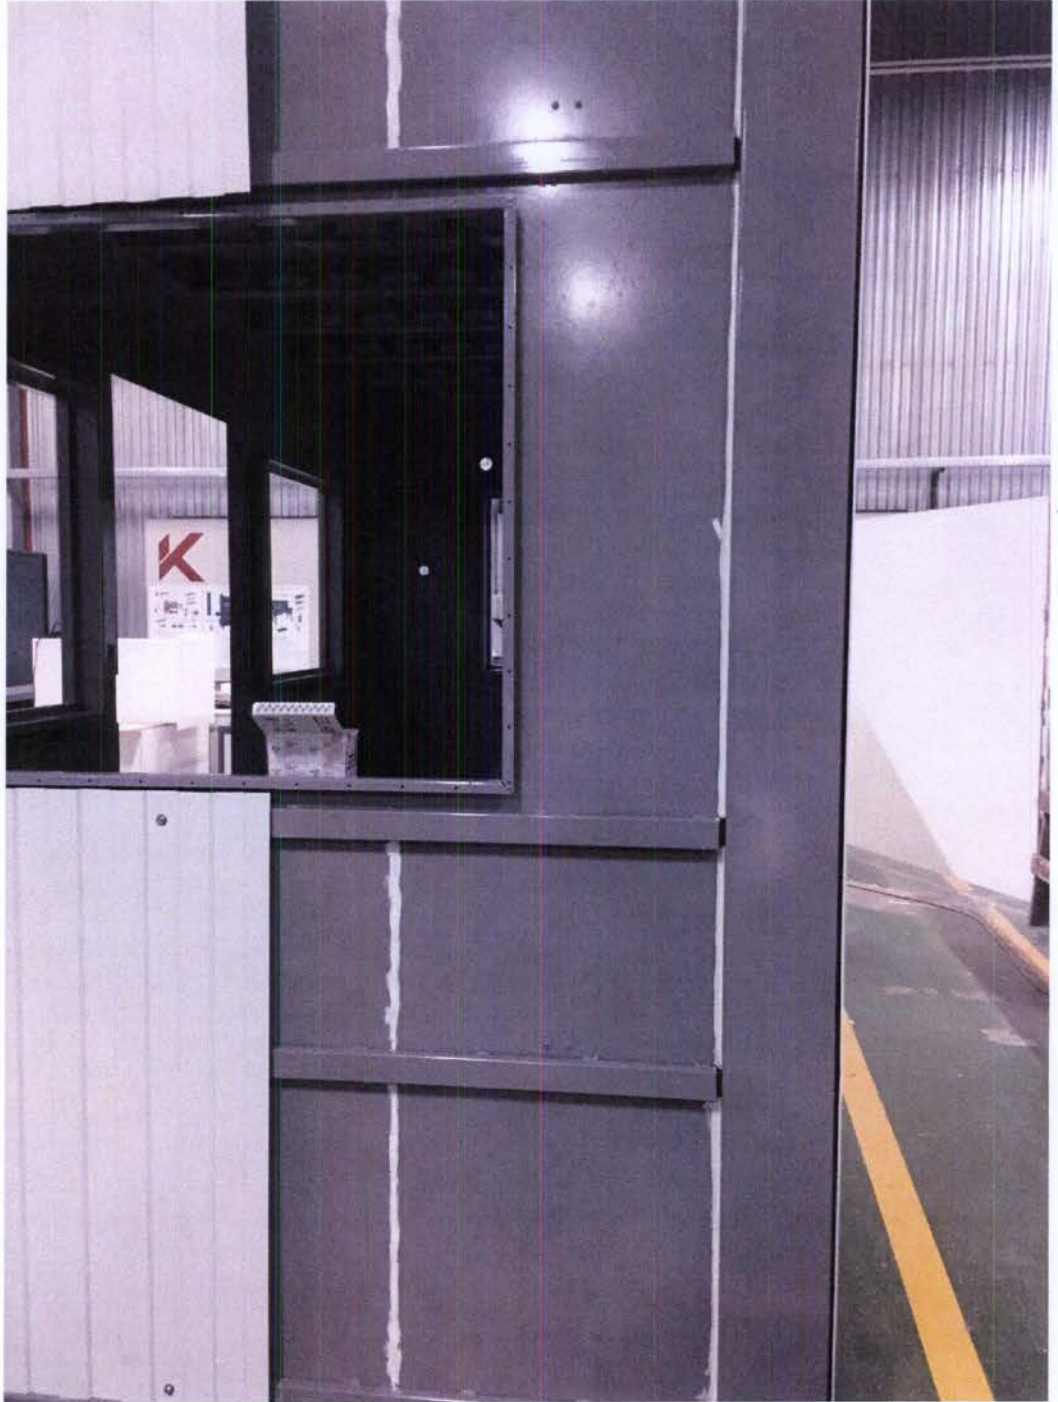
Фотография № 1.

В нарушение пунктов 5.3.2. и 5.6.4. ГОСТ Р 50841-2017 «Кабина защитная. Общие технические требования и методы испытания», бронепанели имеют между собой зазоры, что подтверждается фотографией №1, а их сварные соединения не соответствуют классу по пулестойкости Бр4 (см. Приложение 1, фото 21, 22, 23, 27, 28).

№ п/п	Заводской номер, товарная накладная	Выявленные замечания
1.	Применительно ко всем мобильным постам охраны	В нарушение пунктов 5.3.2. и 5.6.4. ГОСТ Р 50941-2017 «Кабина защитная. Общие технические требования и методы испытания», бронепанели имеют между собой зазоры, что подтверждается фотографией № 1, а их сварные соединения не соответствуют классу по пустотности Бр4.

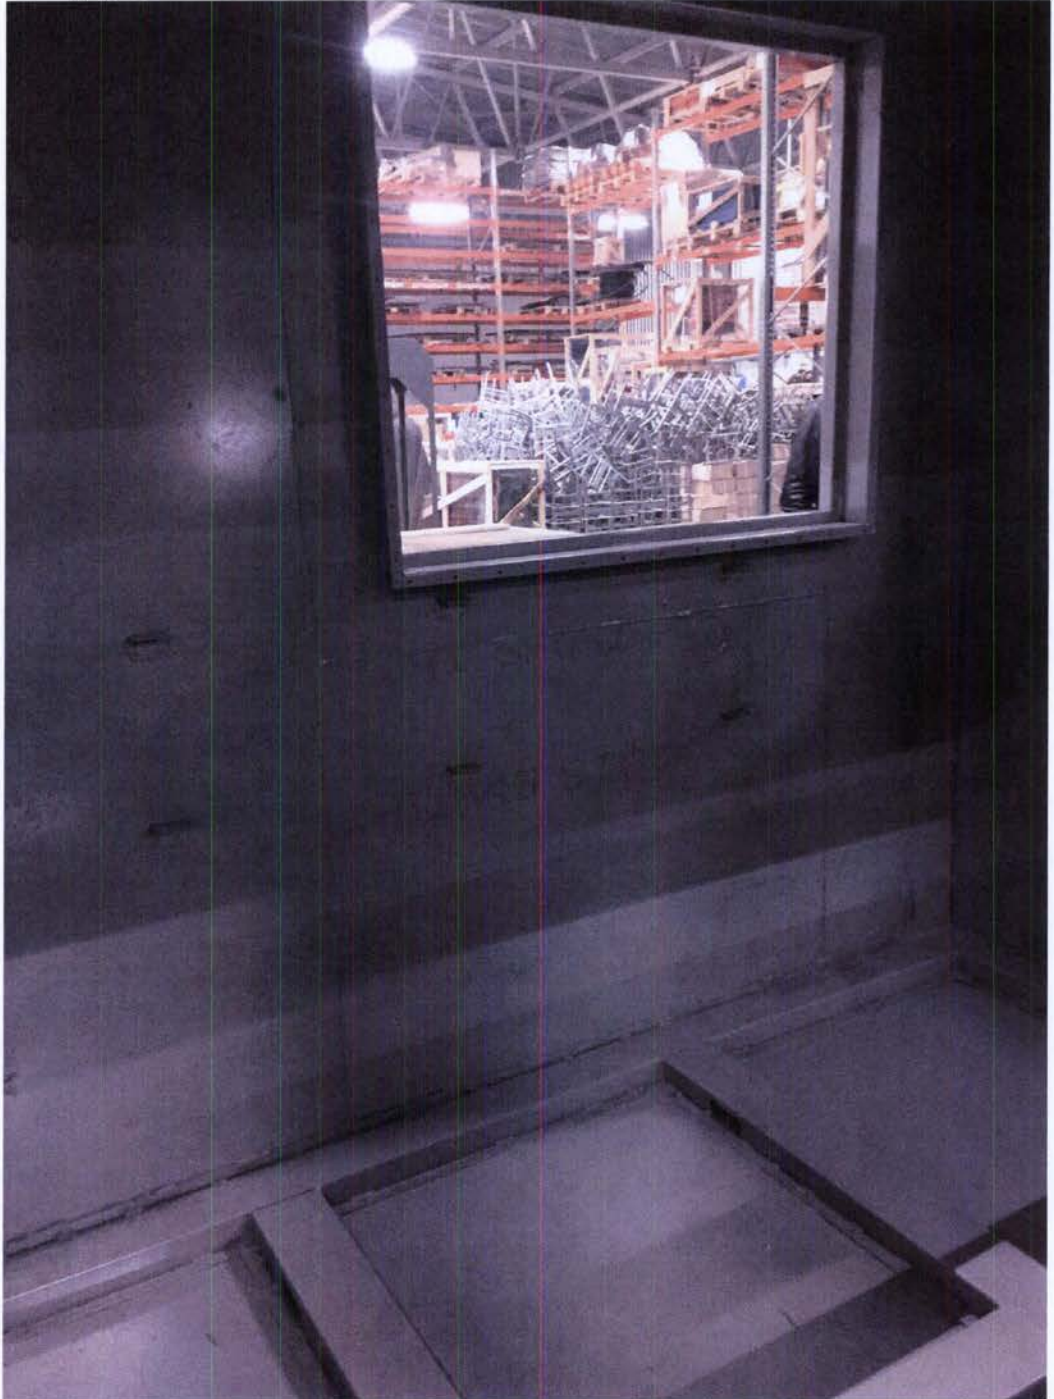
Фотография № 2.

В нарушение п.9.1. ГОСТ 51136-2008 «Стекла защитные многослойные. Общие технические условия», стекло не смонтировано в рамы, соответствующие по своим защитным свойствам классу по пулестойкости БР4, что подтверждается фотографией №2 (см. Приложение 2, фото №1, №2).

В результате проведенной экспертизы установлено, что рамы, для крепления пуленепробиваемых стекол, установлены на бронелистах со стороны помещений постов охраны, при этом пороги рам заведены за бронелисты на величину 10-15мм (см. Приложение 2, фото №1, №2). Следовательно, бронестекла по контуру полностью защищены бронелистами что соответствует требованиям ГОСТ Р 50941-2017 «Кабина защитная. Общие технические требования и методы испытаний.», в соответствии с которым:

3.	Применительно ко всем мобильным постам охраны	В нарушение п.9.1. ГОСТ 51136-2008 «Стекла защитные многослойные. Общие технические условия», стекло не смонтировано в рамы, соответствующие по своим защитным свойствам классу по пустотности Бр4, что подтверждается фотографией № 2.

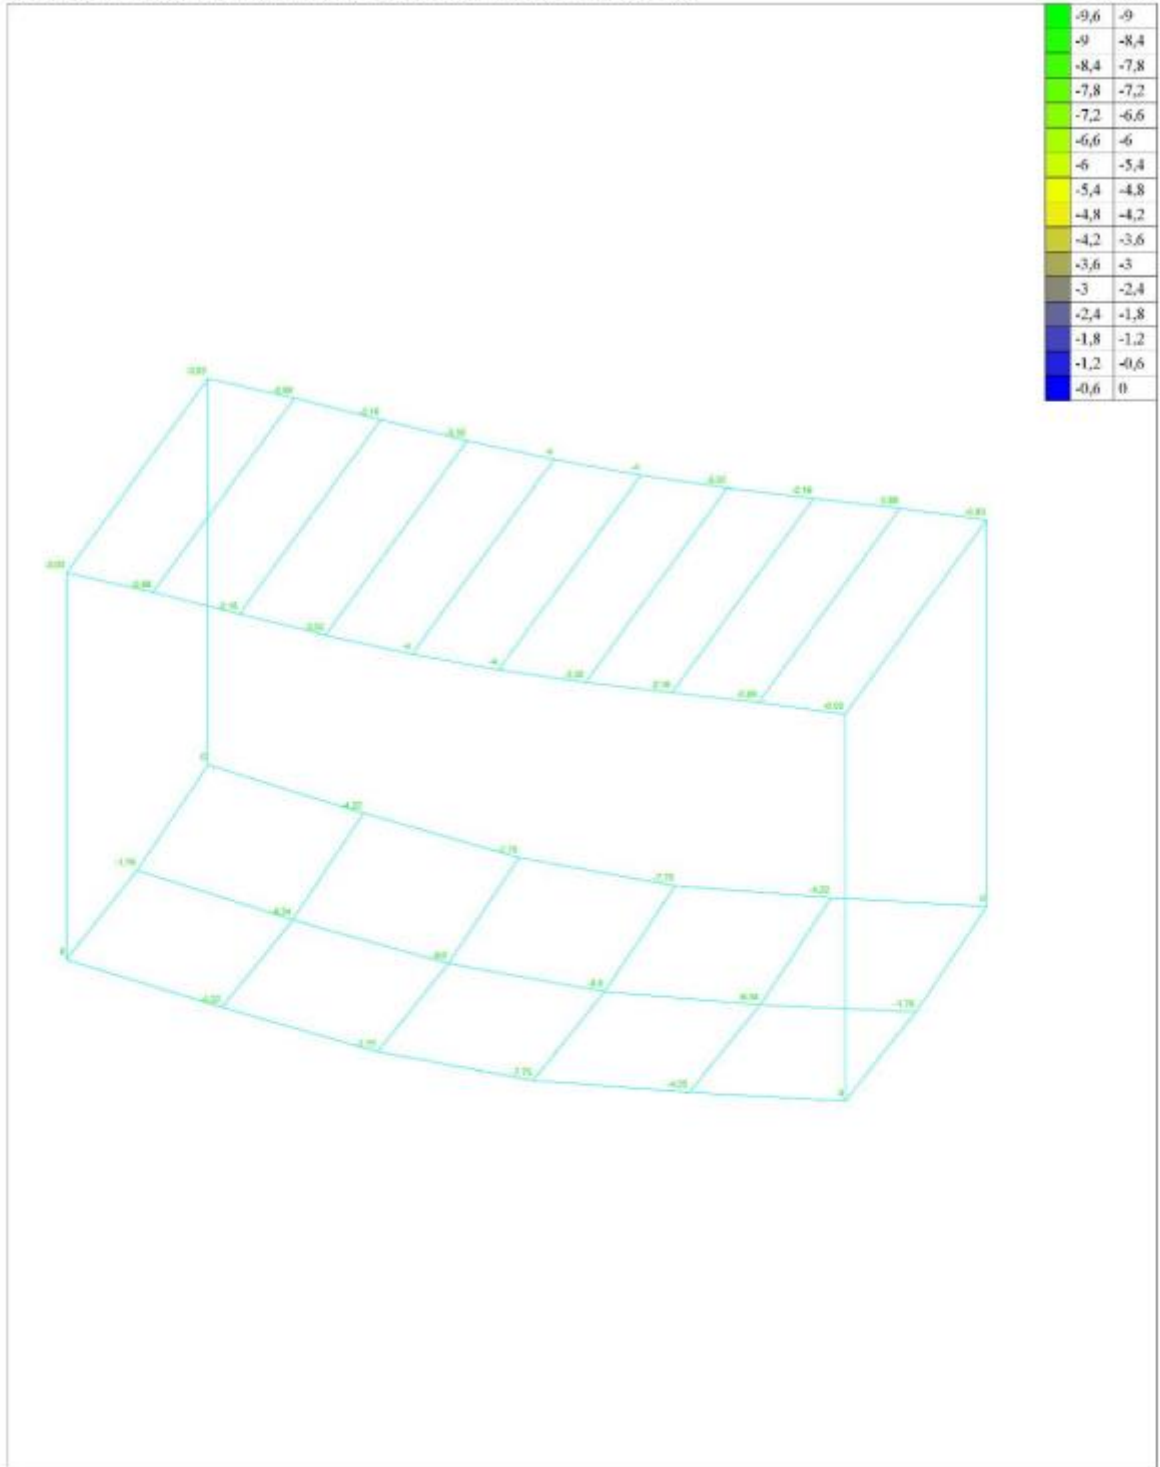
Величины прогибов, мм

Расчет показал, что несущая способность **балок кровли из швеллера** **достаточна** для восприятия существующих нагрузок. Коэффициент использования **0,32** - предельная гибкость в плоскости ХОУ. Максимальные прогиб – 6,22 мм.
