ЭКСПЕРТНОЕ ЗАКЛЮЧЕНИЕ

по результатам проведенной экспертизы гаражного бокса с целью установления соответствия действующей нормативно-технической документации.

Объект: гаражный бокс

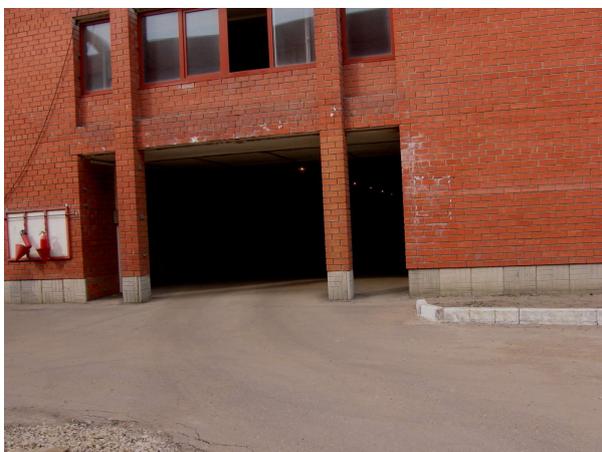
Фото № 1

При проведении экспертизы здания зафиксировано наличие двух выходов расположенных в противоположных частях здания (см. Приложение 1, фото 1, 2).

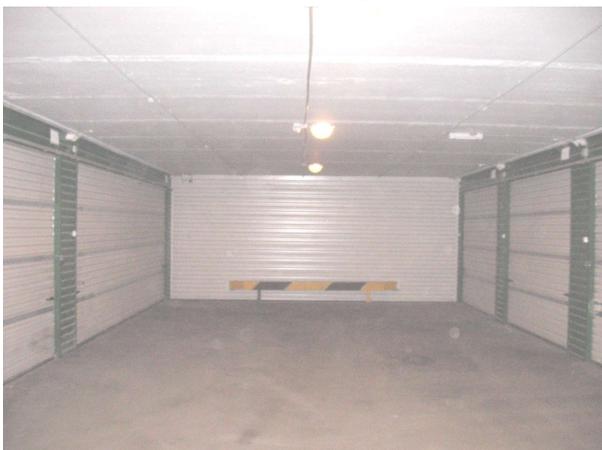
Фото № 3

При проведении экспертизы здания с внутренней стороны зафиксировано наличие сплошной перегородки и отбойной металлической конструкции вмонтированной в основание пола перекрывающей проезжую часть общего пользования по всей ширине 6,25 м., и соответственно доступ ко второму выходу (см. Приложение 1, фото 3).

Таким образом, при возведении заграждения, гаражный бокс имеет один выход наружу, т.е. расположен в тупиковой части помещения.

– наличие перегородки прикрывающей доступ ко второму выходу не соответствует требованиям нормативно-технических документов, а именно СНиП 21-02-99* Стоянки автомобилей (с Изменением N 1).

- демонтировать перегородку или обеспечить дополнительный эвакуационный выход не далее 25 м., от места хранения автомобилей.

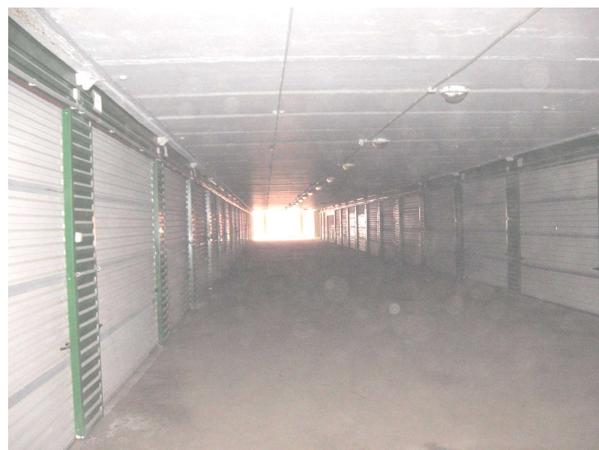
Фото № 4

Расстояние от гаражного бокса № 17 до ближайшего (в данном случае единственного) выхода составляет 65 м., (см. Приложение 1, фото 4), что превышает допустимое расстояние от наиболее удаленного места хранения до ближайшего эвакуационного выхода составляющее в тупиковой части помещения 25 м., согласно Таблицы № 2 СНИП 21-02-99* **Стоянки автомобилей** (с Изменением N 1) – *«п. 5.14* С каждого этажа пожарного отсека автостоянок (кроме механизированных автостоянок) должно быть предусмотрено не менее двух рассредоточенных эвакуационных выходов непосредственно наружу, в лестничные клетки или на лестницу 3-го типа. Допускается один из эвакуационных выходов предусматривать на изолированную рампу. Проход по тротуарам в пандусах на полуэтаж в лестничную клетку допускается считать эвакуационным.*
