ЭКСПЕРТНОЕ ЗАКЛЮЧЕНИЕ

по результатам проведенной экспертизы с целью установления технического состояния гаража.

Объект: гараж.

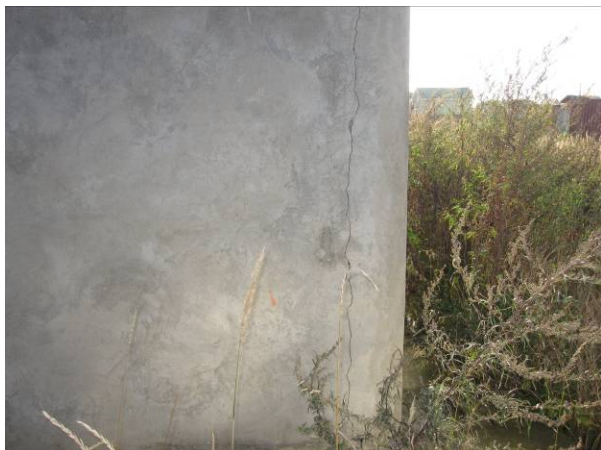
фото 1

- 1. На поверхности бокового фасада выявлены поперечные трещины на всю высоту строения, шириной до 5 мм.**

– фасады и стены строения в соответствии с требованиями **Методики определения физического износа гражданских зданий** подлежат разборке, так как ремонт нецелесообразен.

- Причиной образования трещин является нарушение требований производства строительно-монтажных работ.
- На основании данных, полученных в результате проведенной экспертизы, техническое состояние несущих и ограждающих конструкций строения, в соответствии с положениями СП 13-102-2003, оценивается как **недопустимое состояние**, при котором снижена несущая способность и эксплуатационные характеристики, при котором существует опасность для пребывания людей и сохранности оборудования (необходимо проведение страховочных мероприятий и усиление конструкций).

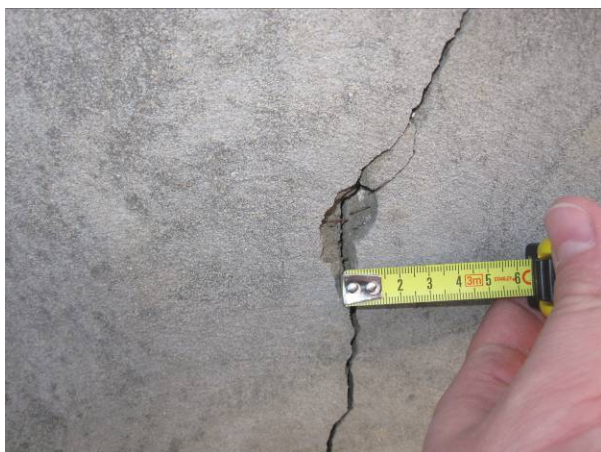
фото 3

- 2. В результате проведенных измерений установлено: трещины имеют глубину до 15-20 мм.**

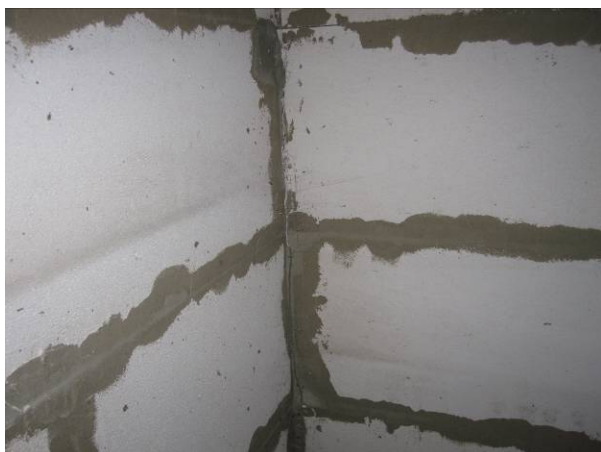
фото 5

- 3. При осмотре внутренней части гаража выявлены трещины на стене, которая выходит на боковой фасад. Трещины внутри гаража расположены на участках расположения наружных трещин. Таким образом, установлено, что трещины, выявленные на фасаде, имеют сквозной характер.**
