## ЭКСПЕРТНОЕ ЗАКЛЮЧЕНИЕ

по результатам экспертизы проведенной с целью определения причин повреждения в системе водоснабжения в квартире расположенной по адресу:

**Объект:** радиатор системы центрального отопления в квартире в жилом многоквартирном доме.

**Цель экспертизы:** определение причины выхода из строя (протечки) радиатора.

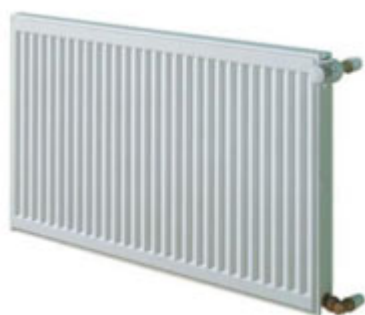
*Радиаторы стальные панельные KERMI PROFIL  
К*

Стальные радиаторы *KERMI PROFIL K* изготовлены из специальной высококачественной холодно катаной стали, толщиной 1,25 мм. Каждая панель радиатора изготовлена из двух штампованных листов, сваренных по периметру роликовым швом, и в местах соединения штампованных элементов точечной сваркой. Для повышения теплоотдачи, радиаторы типов "11", "12", "22", "33" дополнены конвекторными решетками, позволяющими увеличить эффективность прибора на 60%. Давление: рабочее - 10 Бар, опрессовочное - 13 Бар. Максимальная температура теплоносителя - 110°C. Присоединительная резьба - 4 x 1/2" (внутр.) боковая.

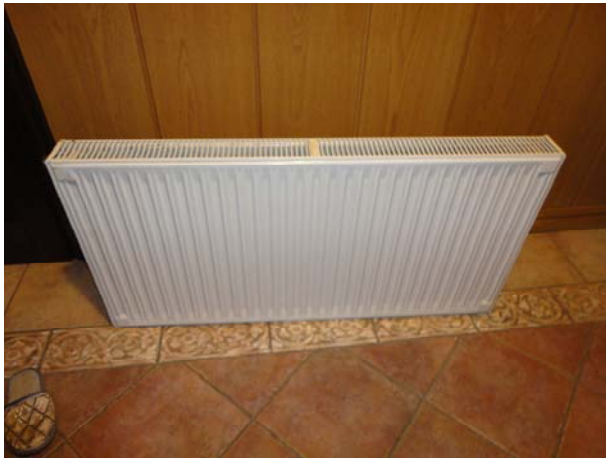
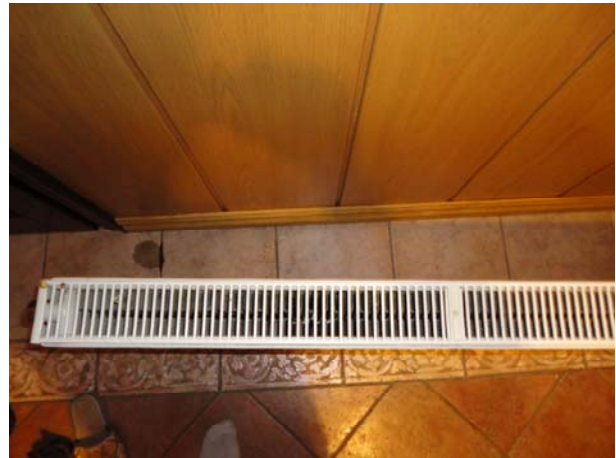
Экспертом произведена визуальная и инструментальная экспертиза радиатора (отопительного прибора) системы отопления, находящегося в демонтируемом состоянии и представленного экспертизе (см. Приложение № 1, фото № 1, 2).

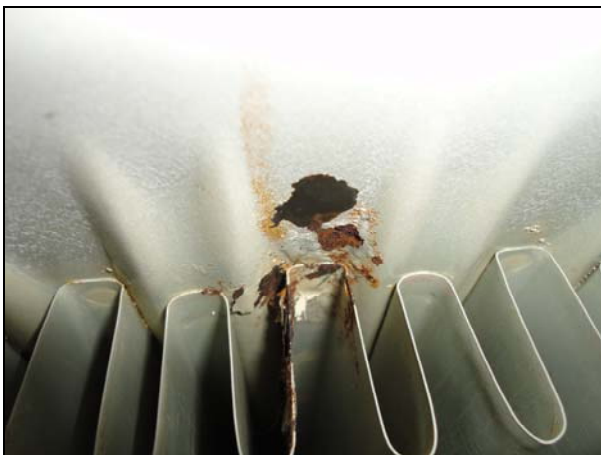
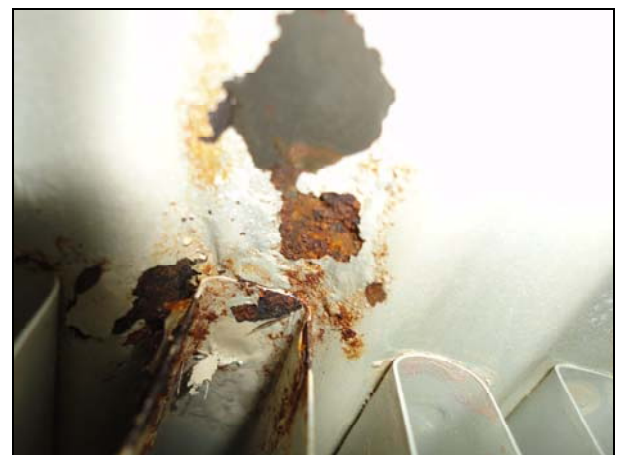
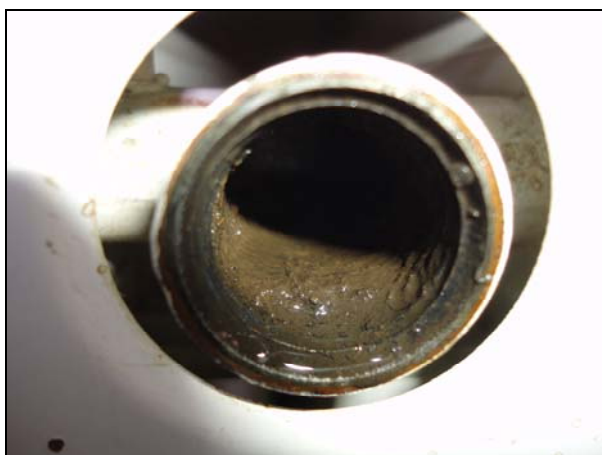
Система отопления (на момент проведения экспертизы) представляет собой однотрубную систему водяного отопления комнаты квартиры, состоящую из стальных трубопроводов отопления (стояки), нового вновь установленного отопительного прибора (радиатора) и запорно-регулирующей арматуры у радиаторов (см. Приложение № 1, фото № 3-5).

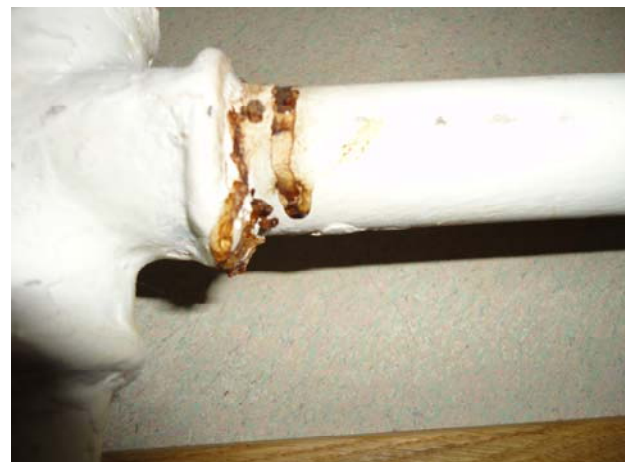
фото 6

- в системе центрального отопления квартиры № 48 по адресу: \_\_\_\_\_, произошла авария. В результате аварии был поврежден стальной отопительный радиатор системы центрального отопления помещения (спальня) квартиры (см. Приложение № 1, фото № 6, 7).

Т.к. представленный стальной радиатор не выработал свою минимальную продолжительность эффективной эксплуатации согласно ВСН 58-88 (р), то к сокращению его срока службы могло привести использование не качественного теплоносителя (воды) в системе центрального отопления. Данный факт подтверждает наличие коррозионного участка на стыке отвода подводящей трубы к радиатору и стояка отопления (см. Приложение № 1, фото № 6, 7).
