ЭКСПЕРТНОЕ ЗАКЛЮЧЕНИЕ

по результатам экспертно-диагностическое обследование объекта Заказчика (с предоставлением отчета), а именно: определение причины аварии в системе водоснабжения квартиры, расположенной по адресу:

Объект: Часть внутреннего водопровода системы горячего водоснабжения квартиры (далее ГВС).

Цель обследования: Экспертно-диагностическое обследование объекта Заказчика (с предоставлением отчета), а именно: определение причины аварии в системе водоснабжения квартиры.

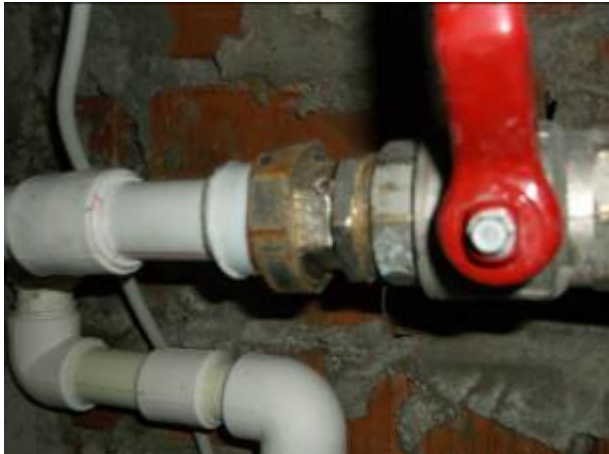
Фото 1

2.1. В сантехническом коробе санузла имеется коррозионное повреждение водопроводных элементов, а именно муфты с переходом на металл 20x1/2” (см. Приложение № 1, фото), расположенных в части общедомовой и внутриквартирной системы горячего водоснабжения (далее ГВС), что является нарушением требований СНиП 2.04.01-85* “Внутренний водопровод и канализация зданий” и «Правила и нормы технической эксплуатации жилищного фонда» (утвержденные Постановлением Государственного Комитета Российской Федерации по строительству и жилищно-коммунальному комплексу 27 сентября 2003г. № 170), согласно которым:

2.2. При осмотре переходной муфты выявлены следы механического воздействия (см. Приложение №1 фото). В результате приложения значительных усилий при затяжке муфты произошло повреждение ее полипропиленовой составляющей (см. Приложение №1 фото).

Причиной возникновения протечки систему горячего водоснабжения являются:

- неисправное техническое состояние общедомового узла водопровода (соединение переходной муфты при устройстве отвода от стояка ГВС):

- не качественный монтаж элементов водопровода;
- нарушение целостности переходной муфты.

В результате проведенного обследования установлено что протечка внутренней системы водоснабжения произошла по причине не качественного выполнения монтажных работ, а именно: повреждение переходной муфты с отрывом полипропиленовой составляющей.
