# ЭКСПЕРТНОЕ ЗАКЛЮЧЕНИЕ

по результатам оценки технического состояния строительных конструкций  
здания расположенного по адресу:

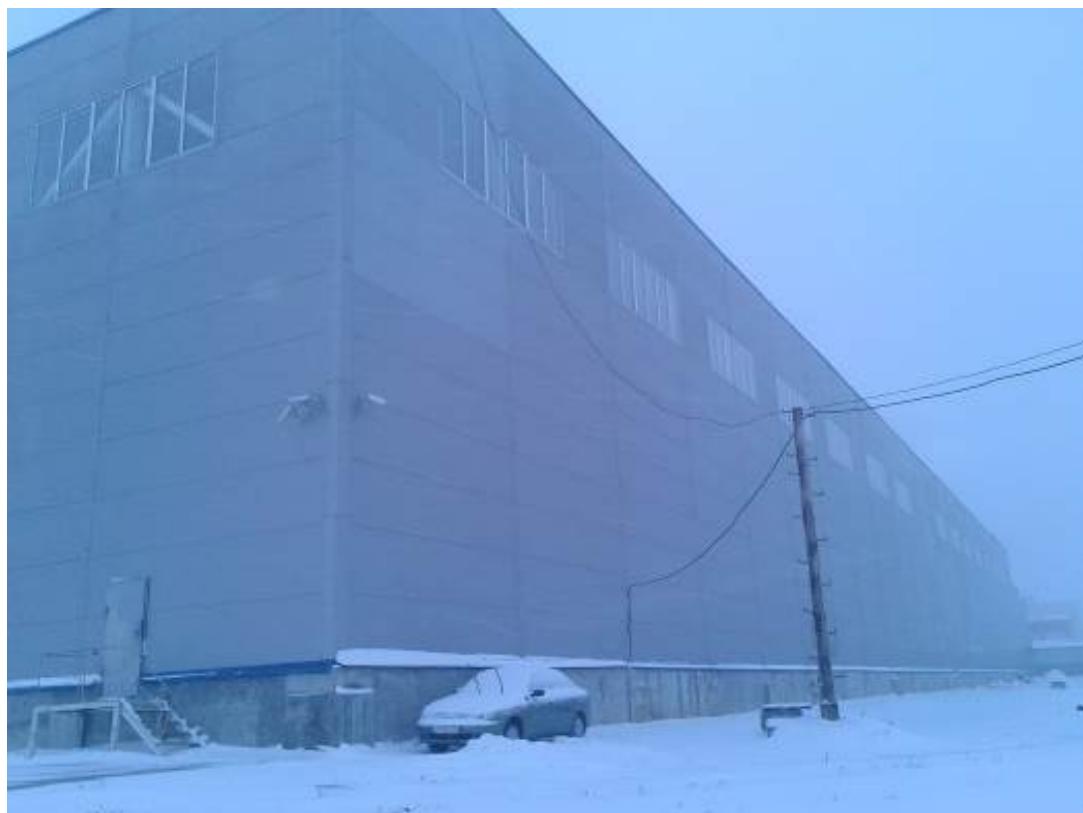
Фото 1. Фасад по оси Ю в осях 8-01.

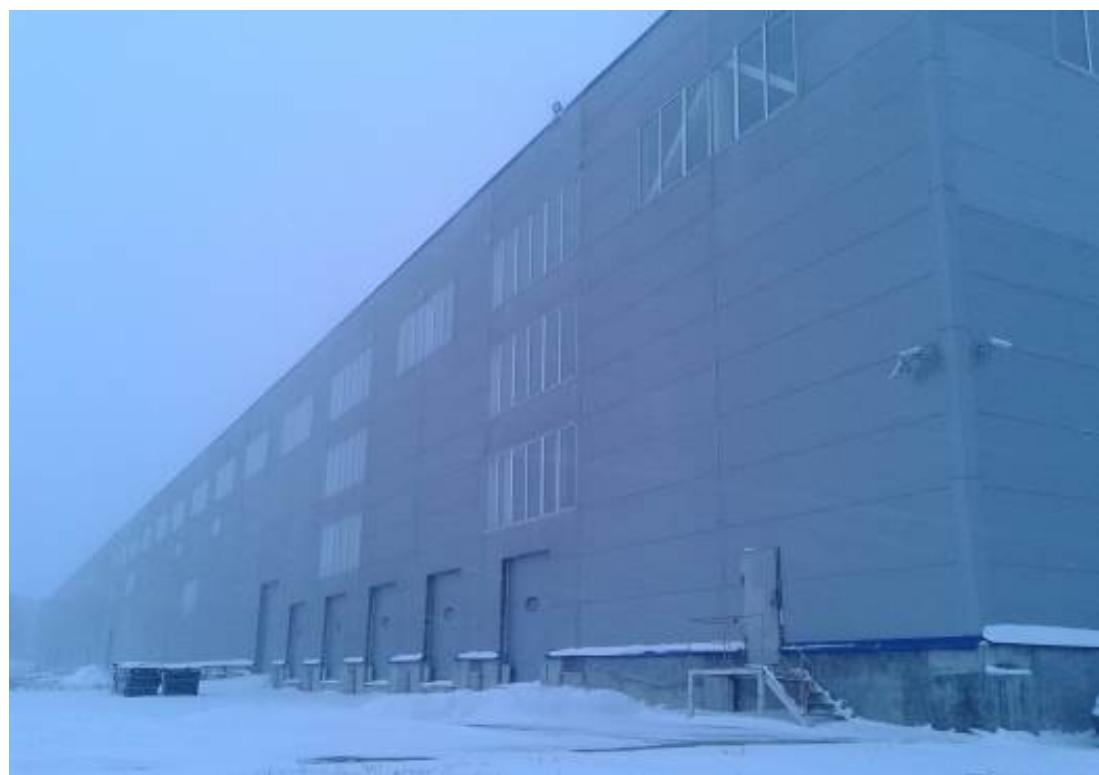
Фото 2. Фасад по оси 8 в осях А-Ю.

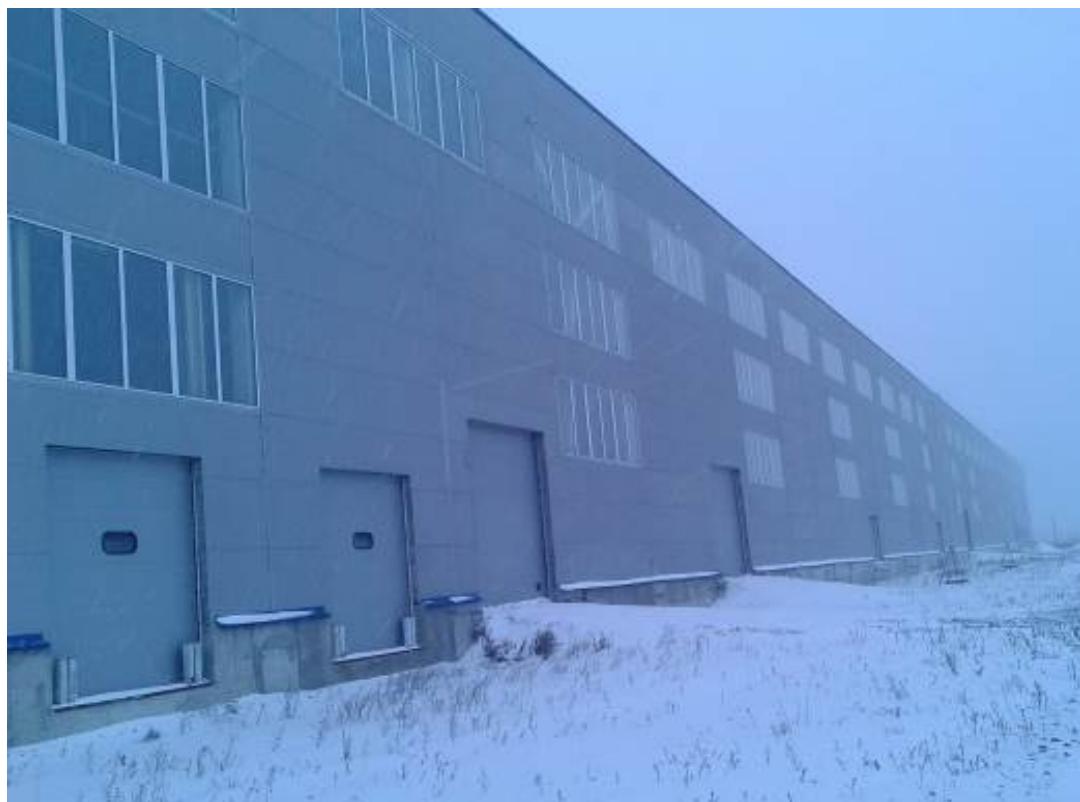
Фото 3. Фасад по оси 8 в осях А-Ю.

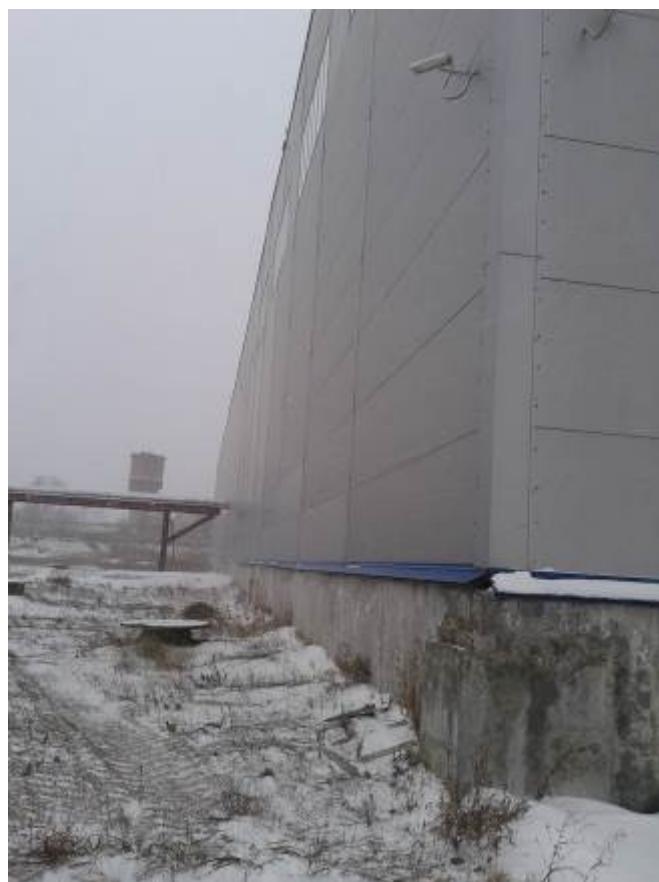
Фото 4. Фасад по оси А в осях 10-8.

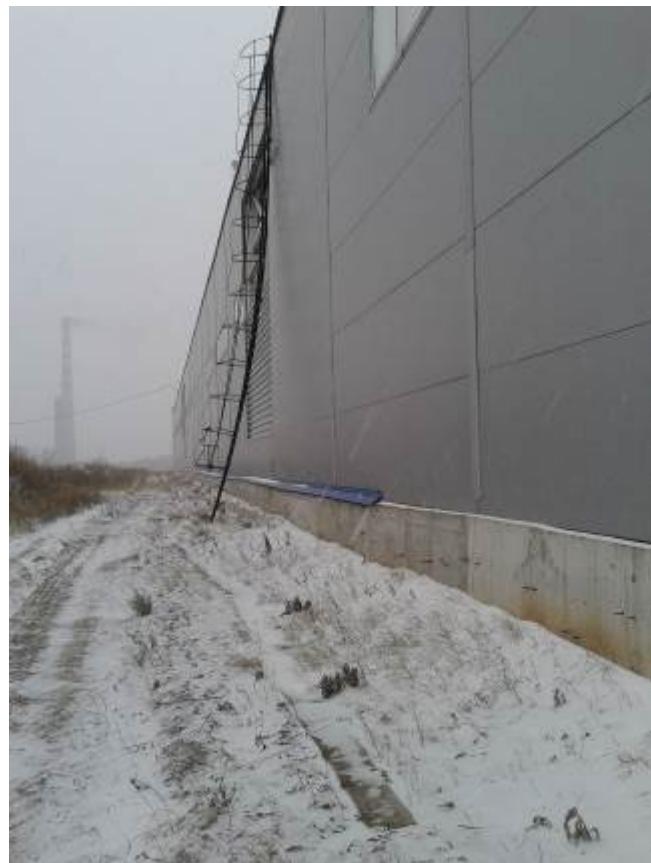
Фото 5. Фасад по оси 01, 1 в осях Ю-А.

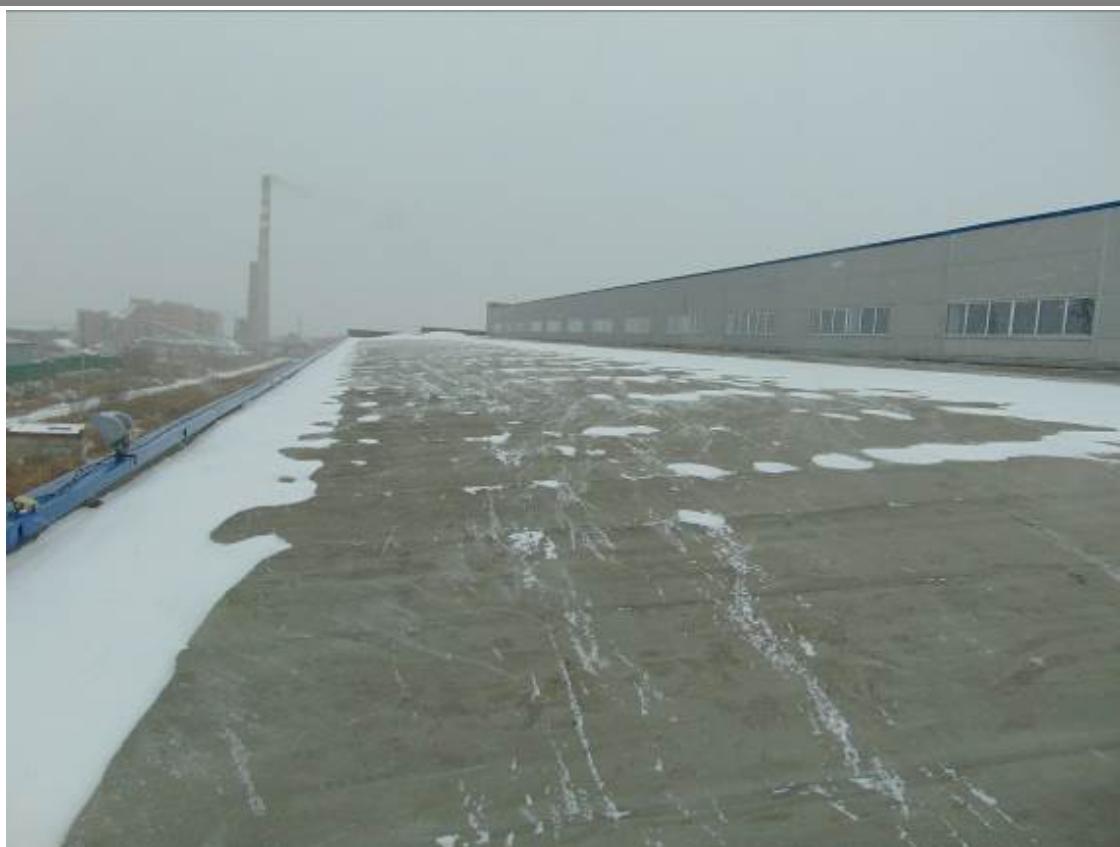
Фото 15. Кровля. Общий вид.

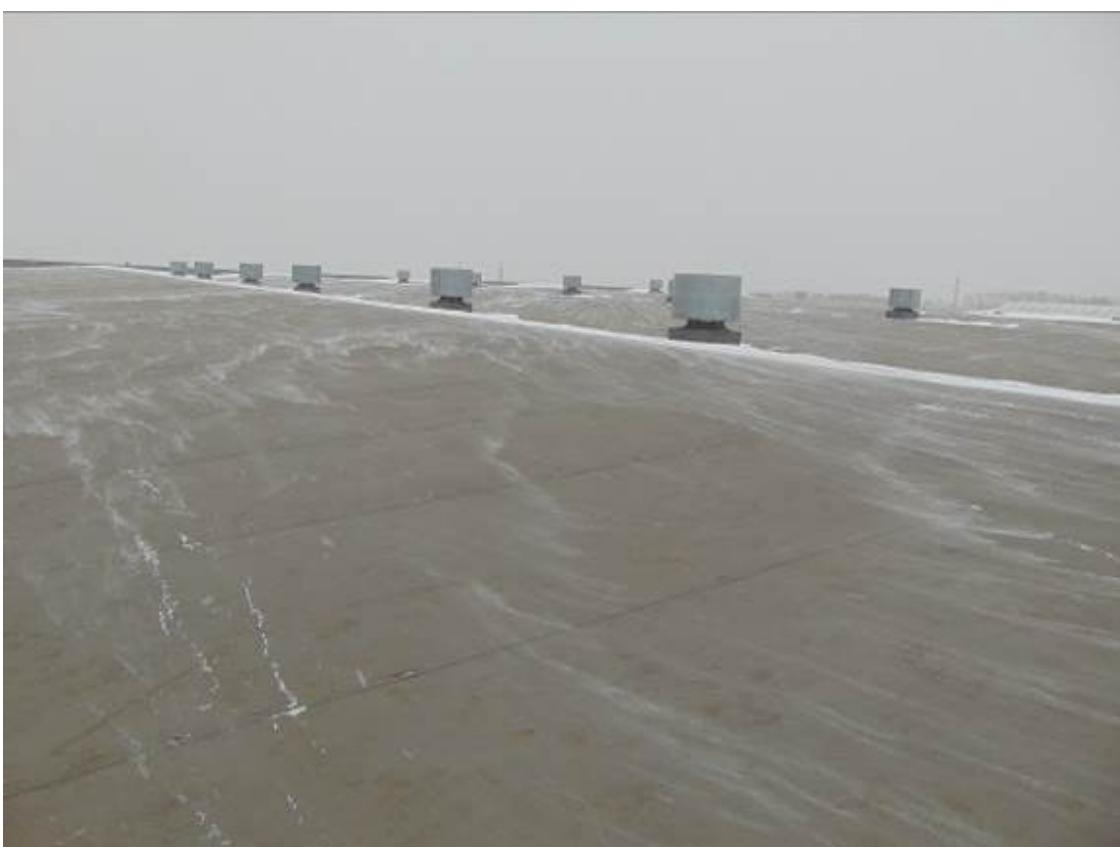
Фото 16. Фрагмент кровли.

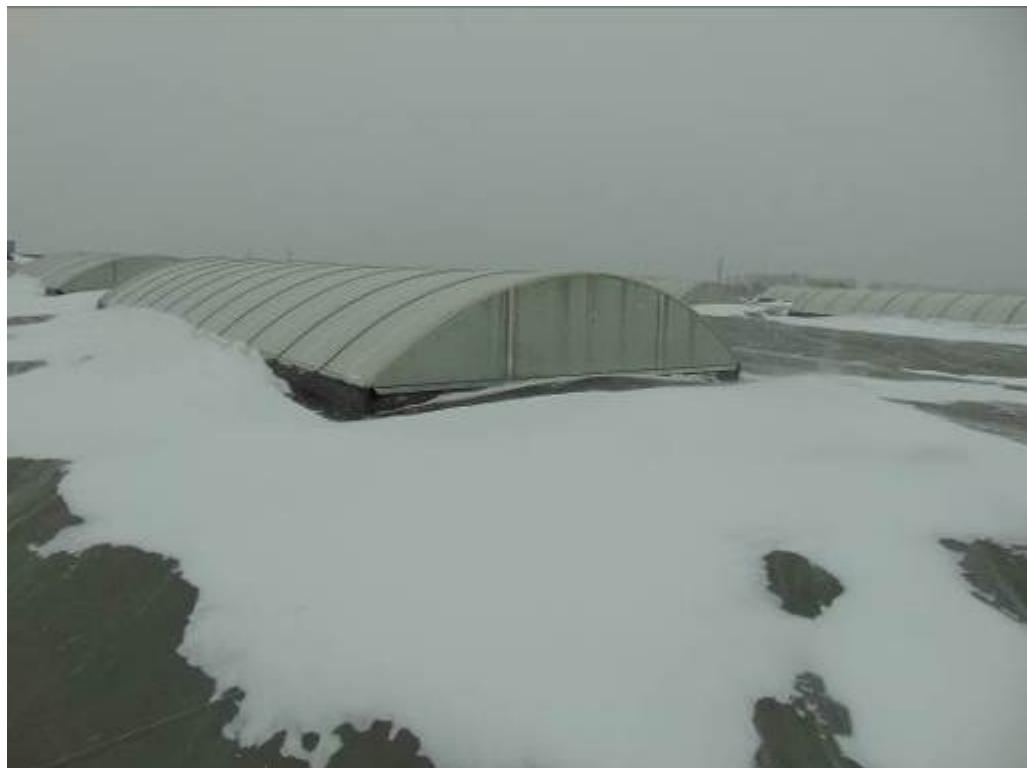
Фото 17. Фрагмент кровли. Зенитный фонарь.

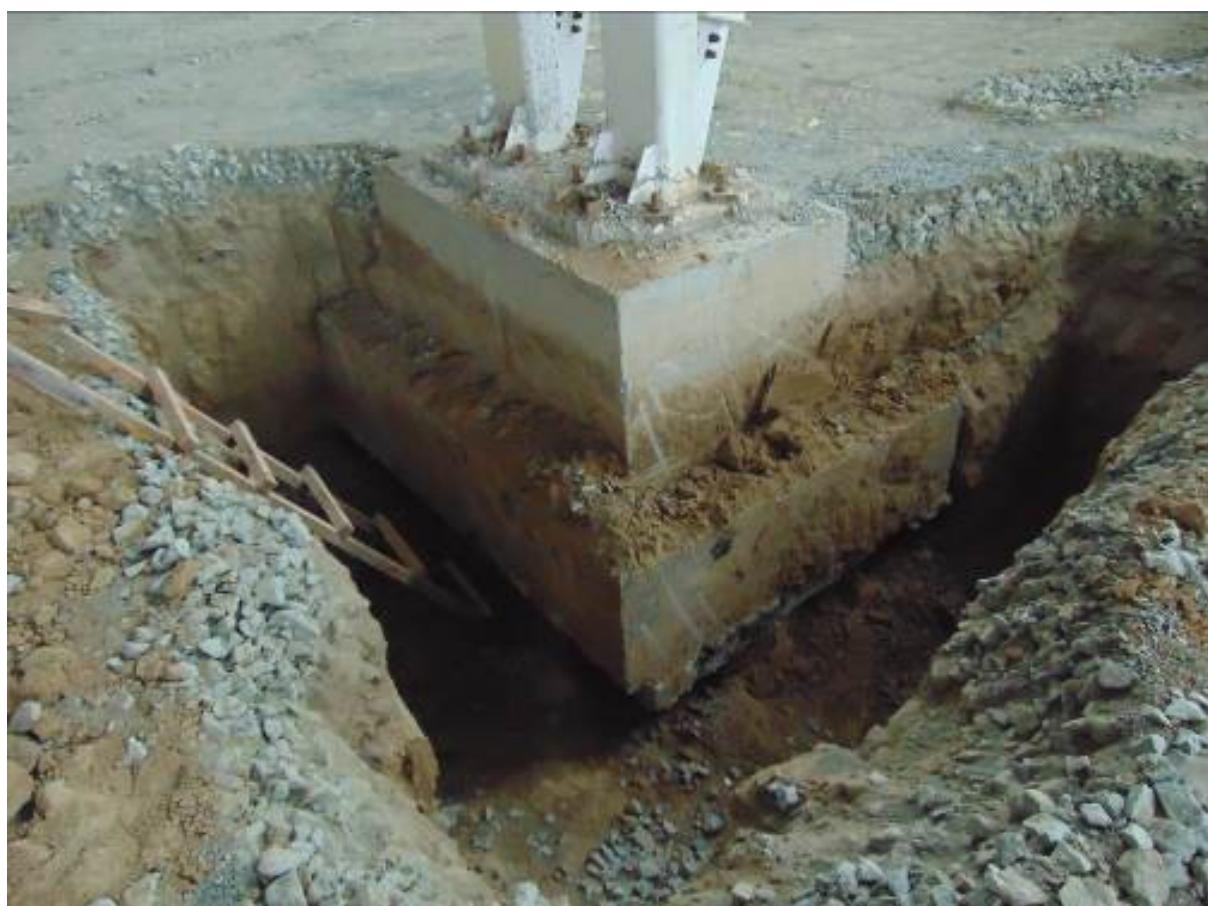
Фото 18. Шурф 1. Общий вид монолитного железобетонного ростверка.

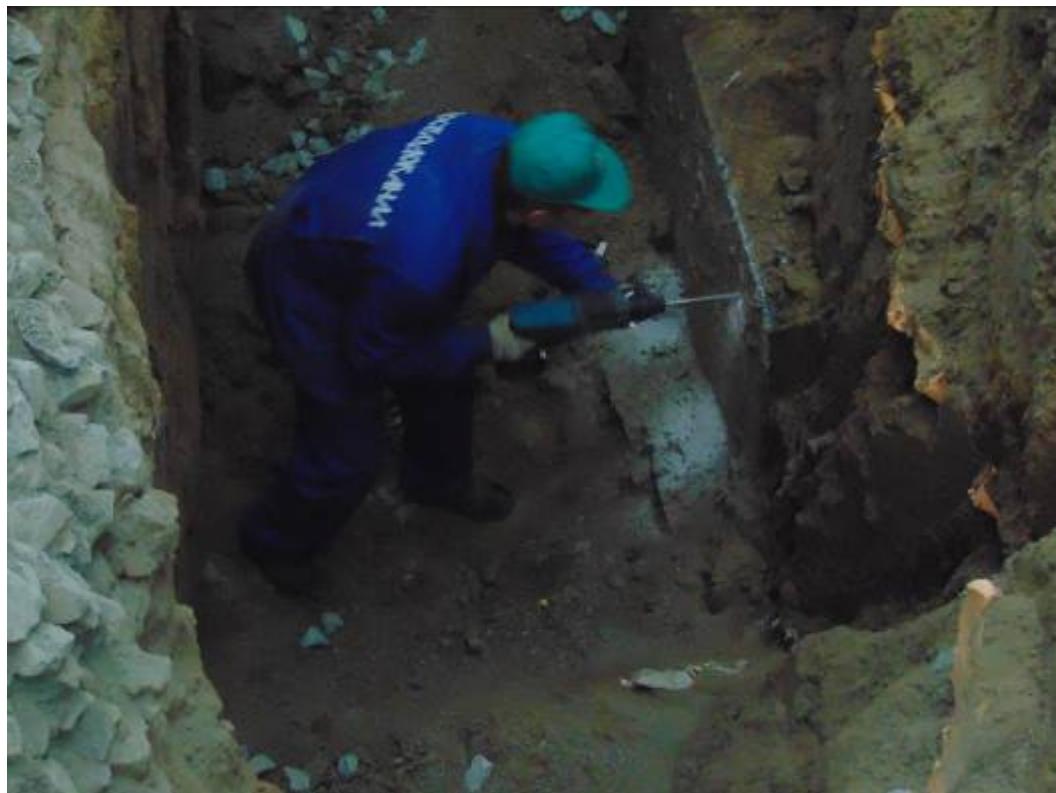
Фото 19. Шурф 1. Производится определение прочности бетона ростверков методом отрыва со скальванием.

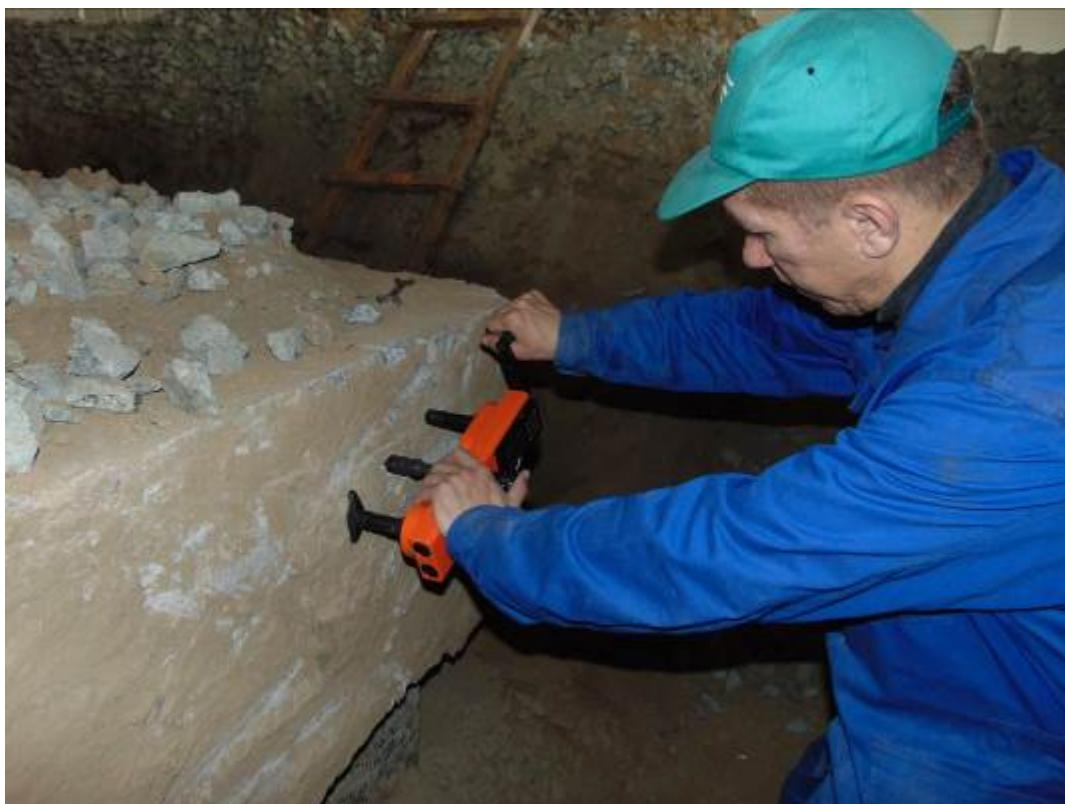
Фото 20. Шурф 1. Производится определение прочности бетона ростверков методом отрыва со скальванием.

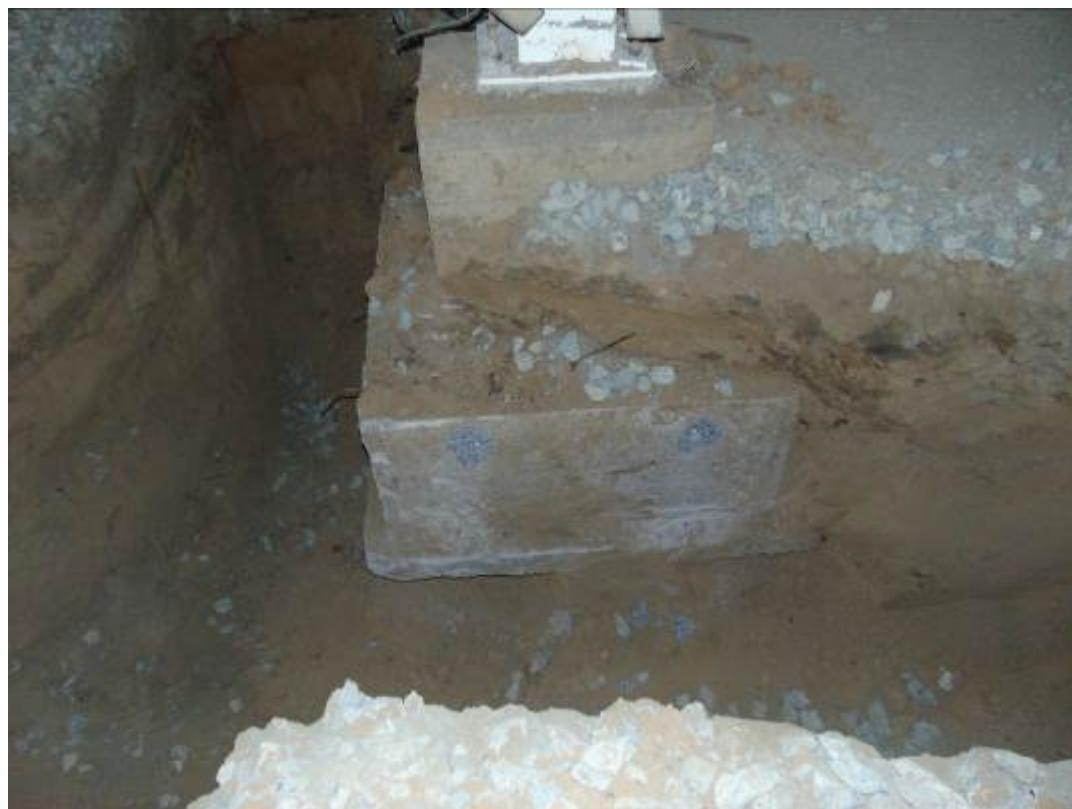
Фото 21. Шурф 2. Общий вид железобетонного монолитного ростверка.

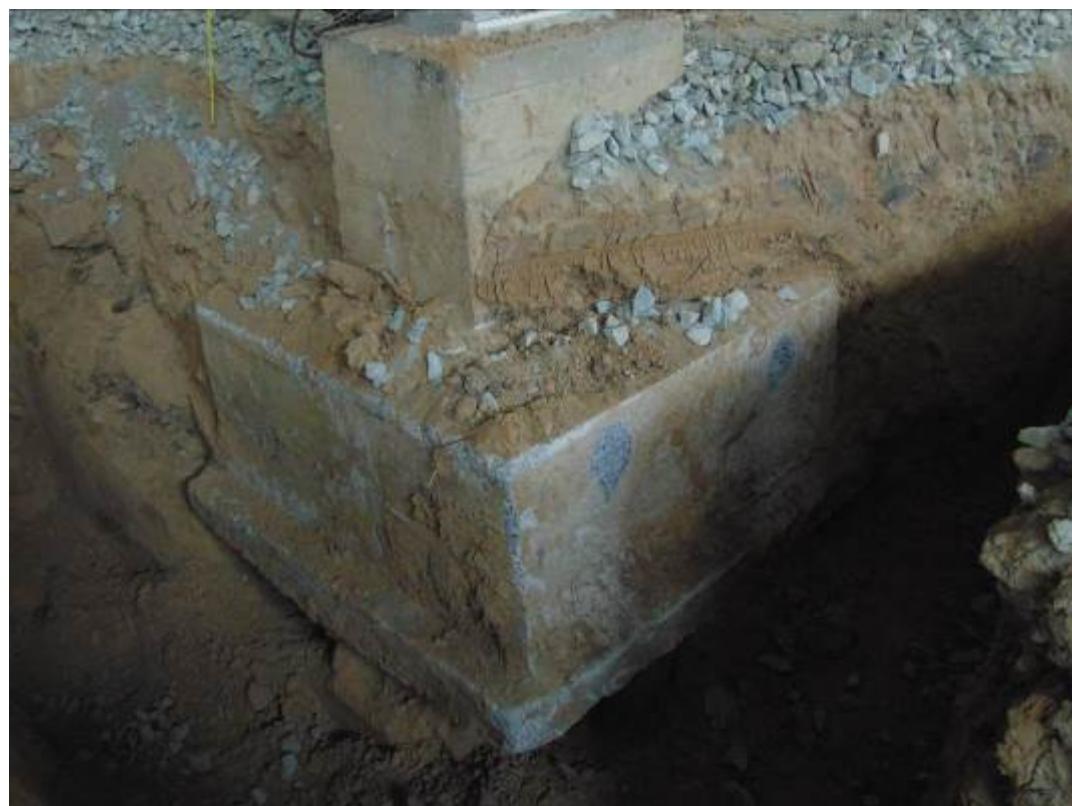
Фото 22. Шурф 2. Общий вид железобетонного монолитного ростверка.

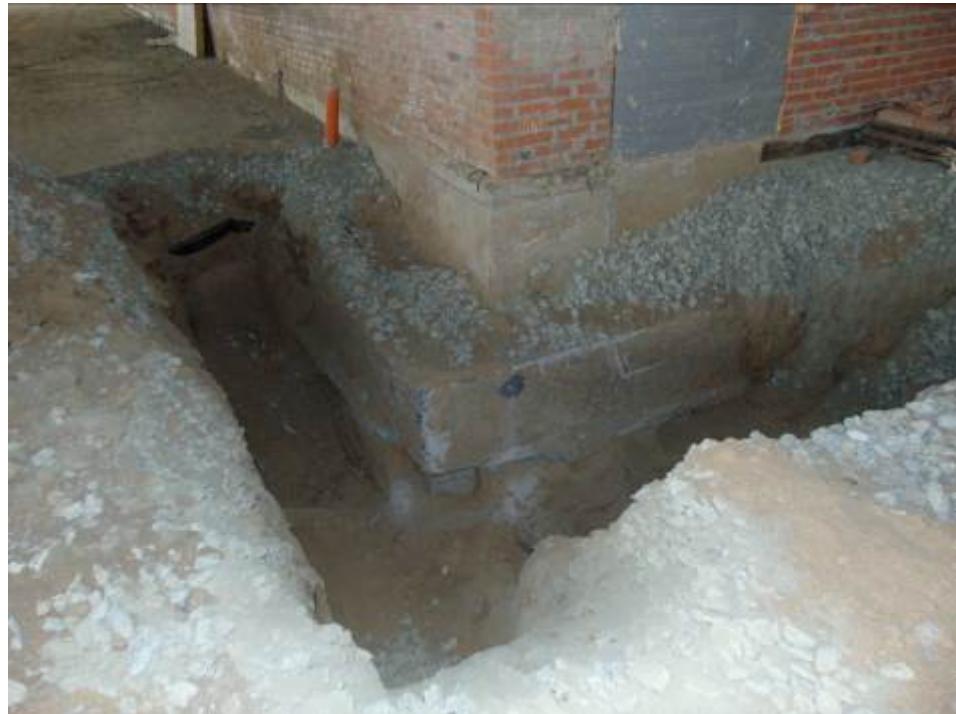
Фото 23. Шурф 3. Общий вид железобетонного монолитного ростверка. Видны забивные железобетонные сваи, а также фундаментная балка под кирпичную стену.

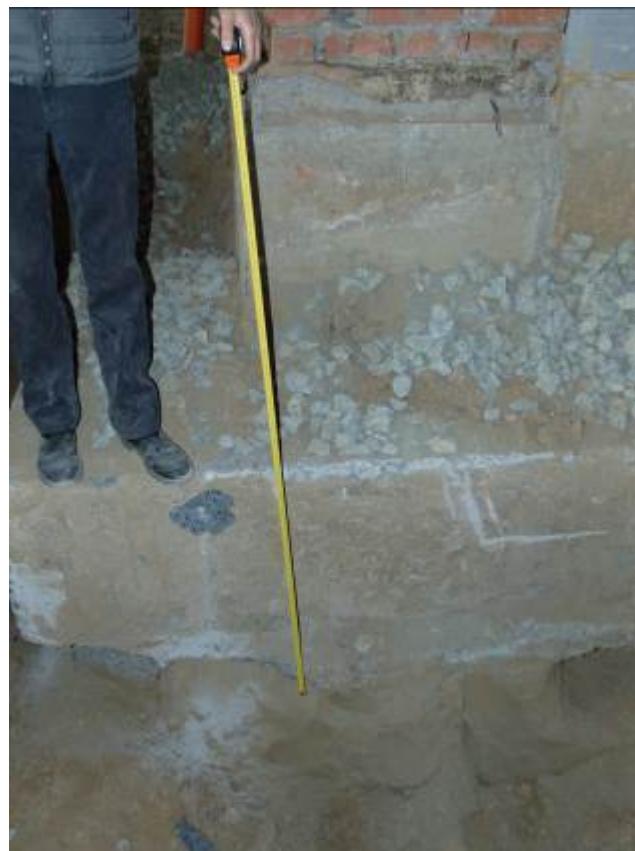
Фото 24. Шурф 3. Железобетонный монолитный ростверк.

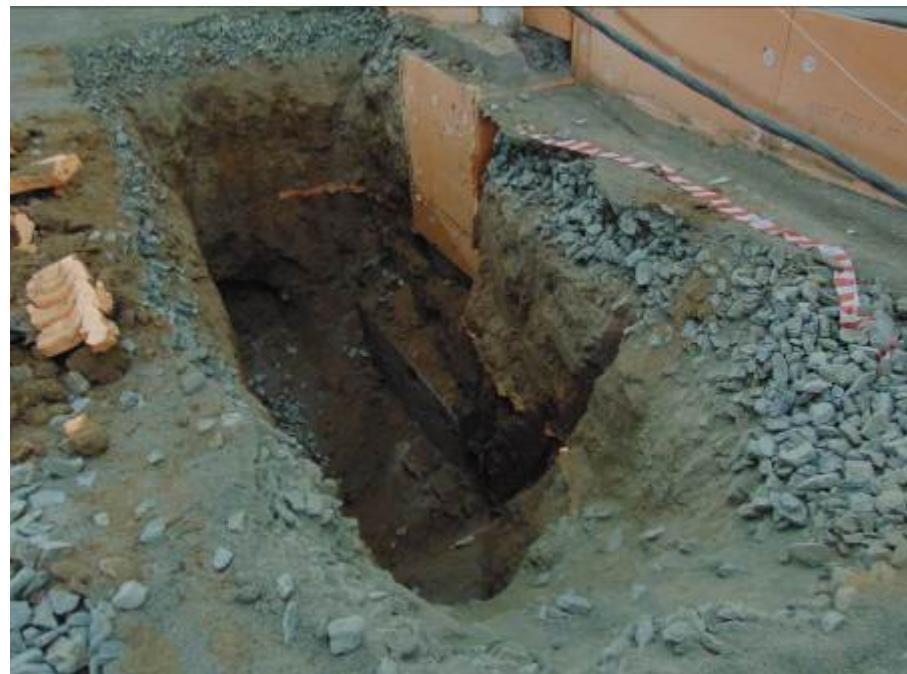
Фото 25. Шурф 4. Общий вид монолитного ростверка. Выполнена теплоизоляция из экстрадированного пенополистерола.

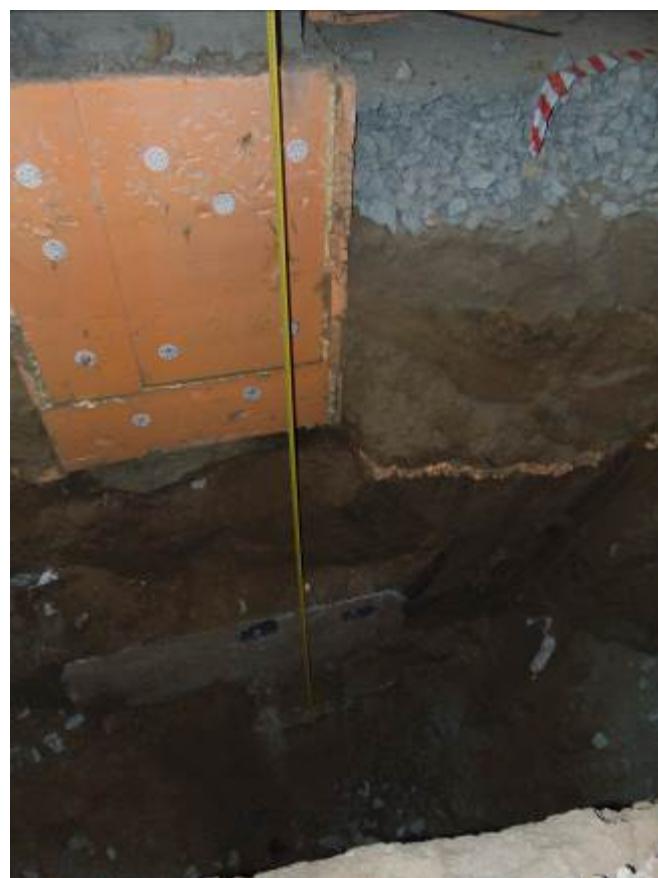
Фото 26. Шурф 4. Общий вид монолитного ростверка. Выполнена теплоизоляция из экстрадированного пенополистерола.

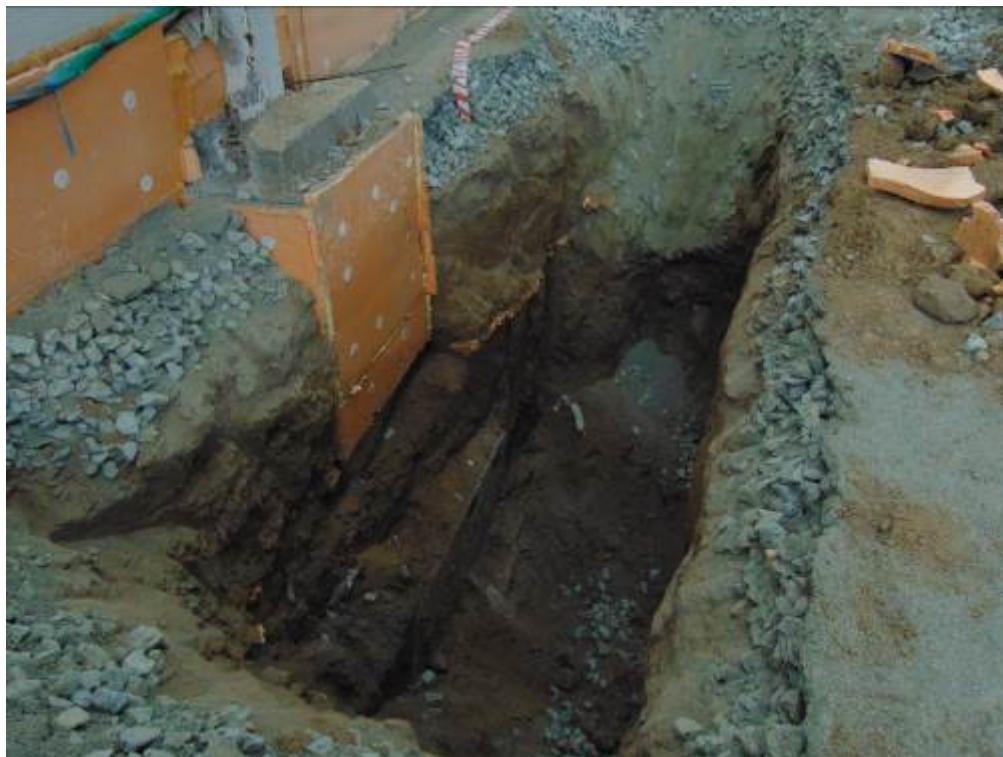
Фото 27. Шурф 4. Общий вид монолитного ростверка. Выполнена теплоизоляция из экстрадированного пенополистерола.

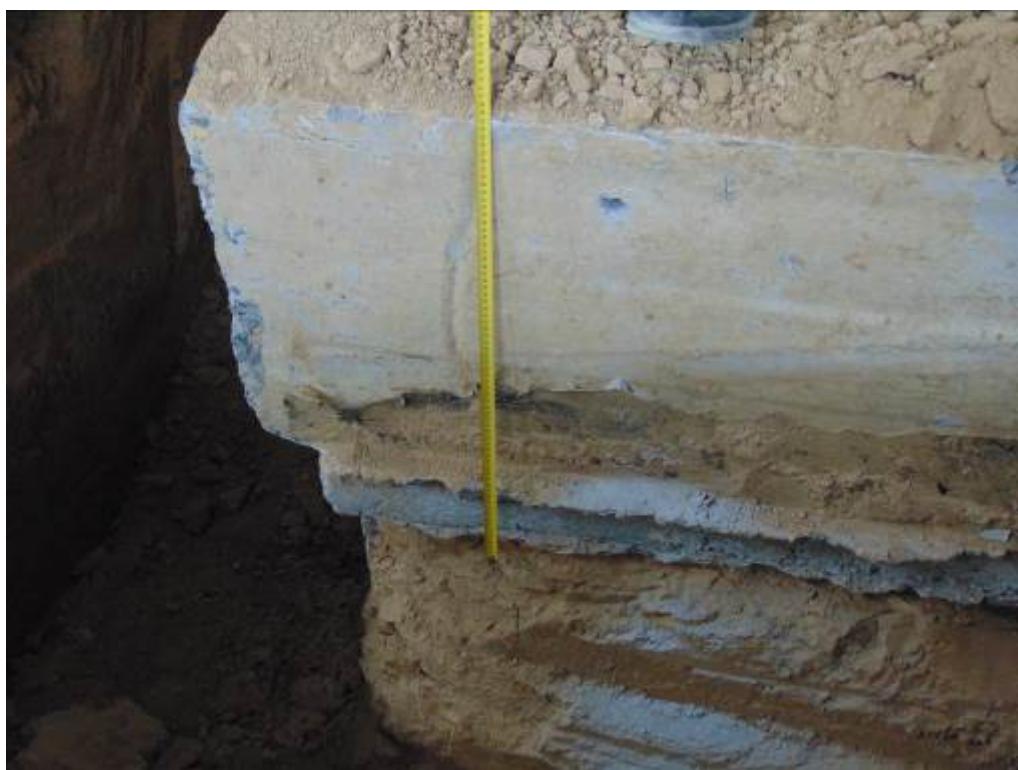
Фото 28. Шурф 5. Монолитный железобетонный ростверк.

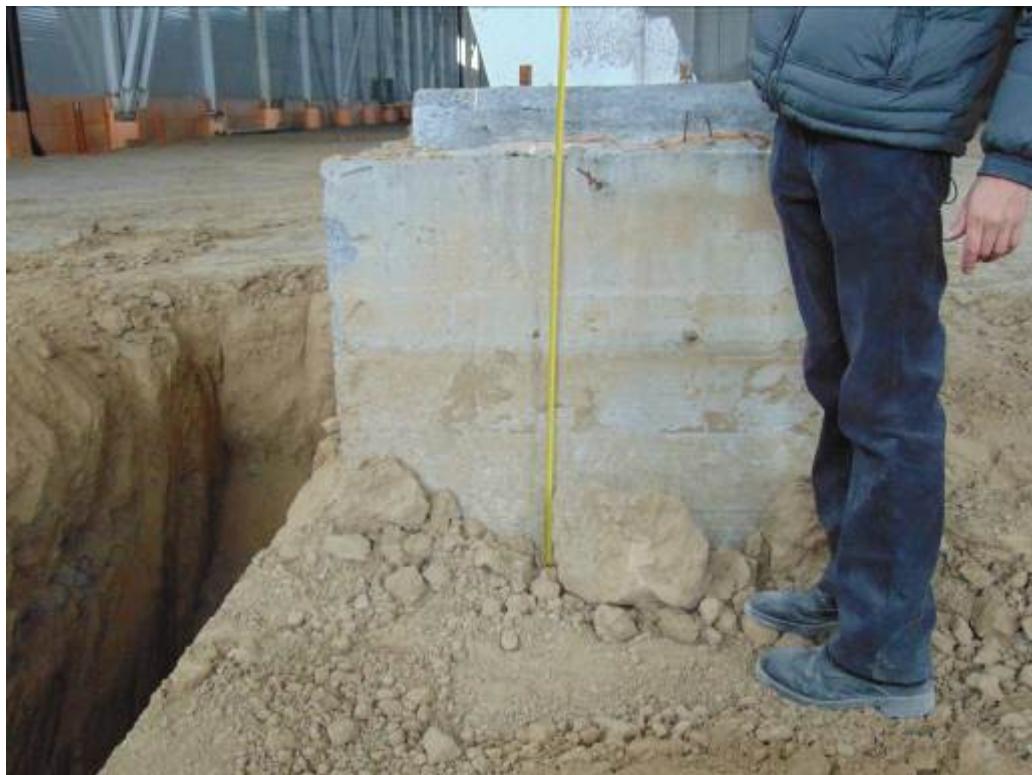
Фото 29. Шурф 5. Подколонная часть монолитного железобетонного ростверка.

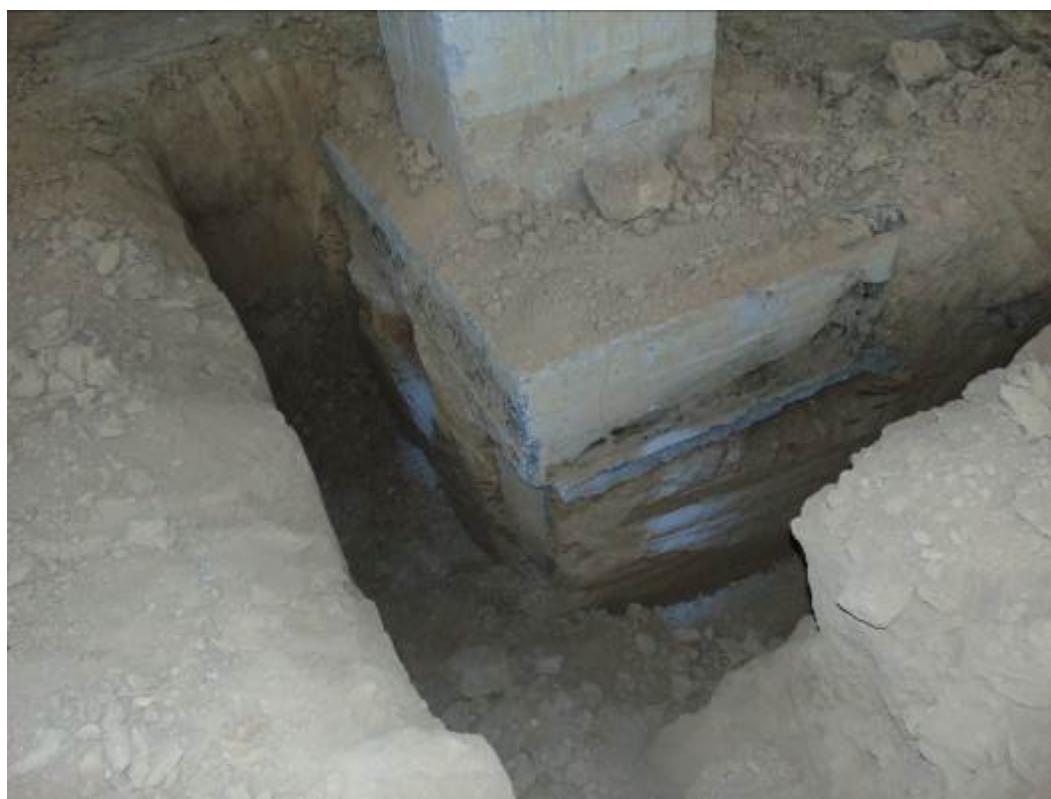
Фото 30. Шурф 6. Монолитный железобетонный ростверк. Под ростверком видны забивные железобетонные сваи.

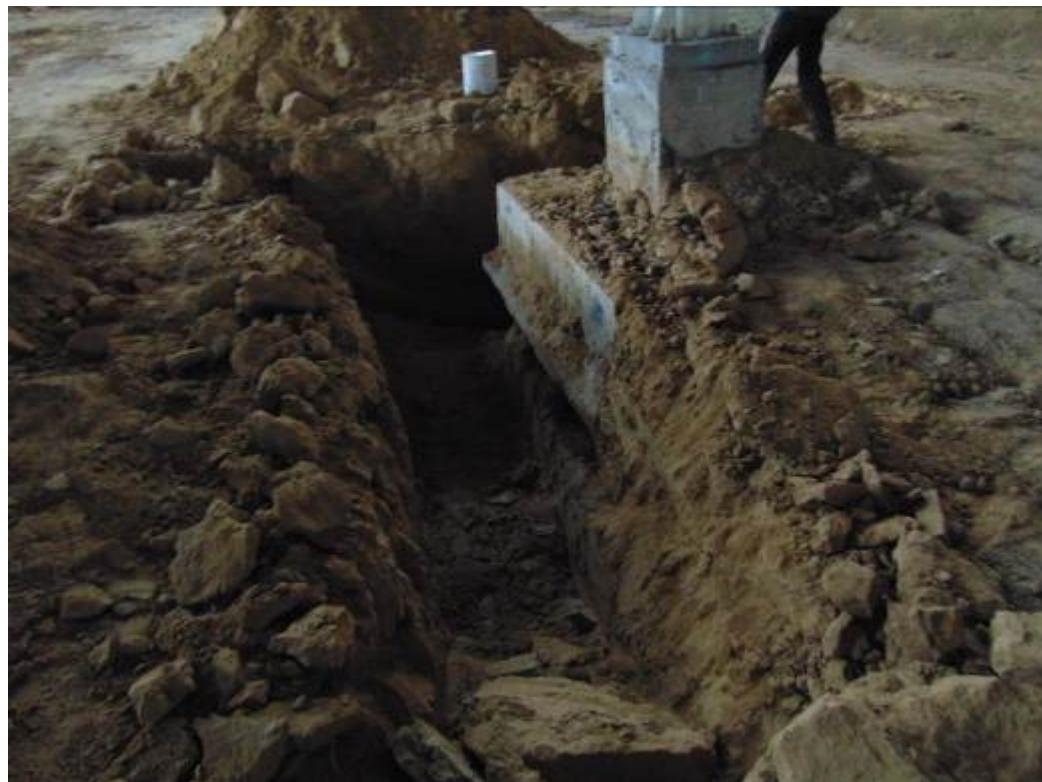
Фото 31. Шурф 6. Монолитный железобетонный ростверк. Под ростверком видны забивные железобетонные сваи.

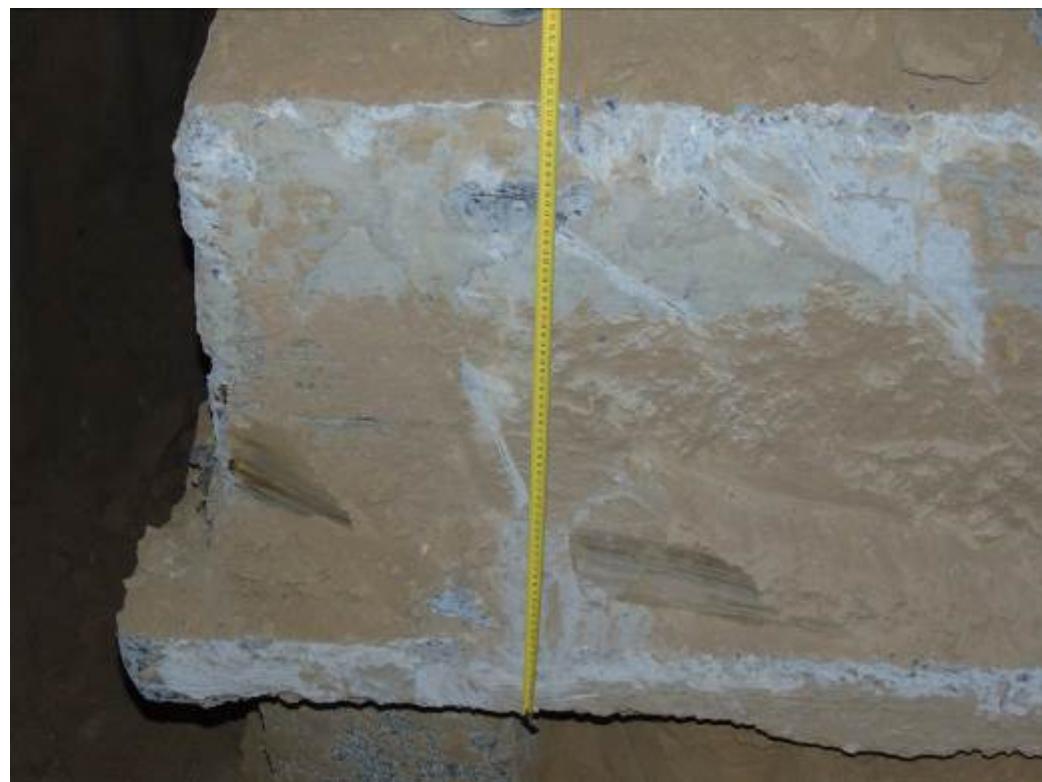
Фото 32. Шурф 6. Плитная часть железобетонного ростверка.

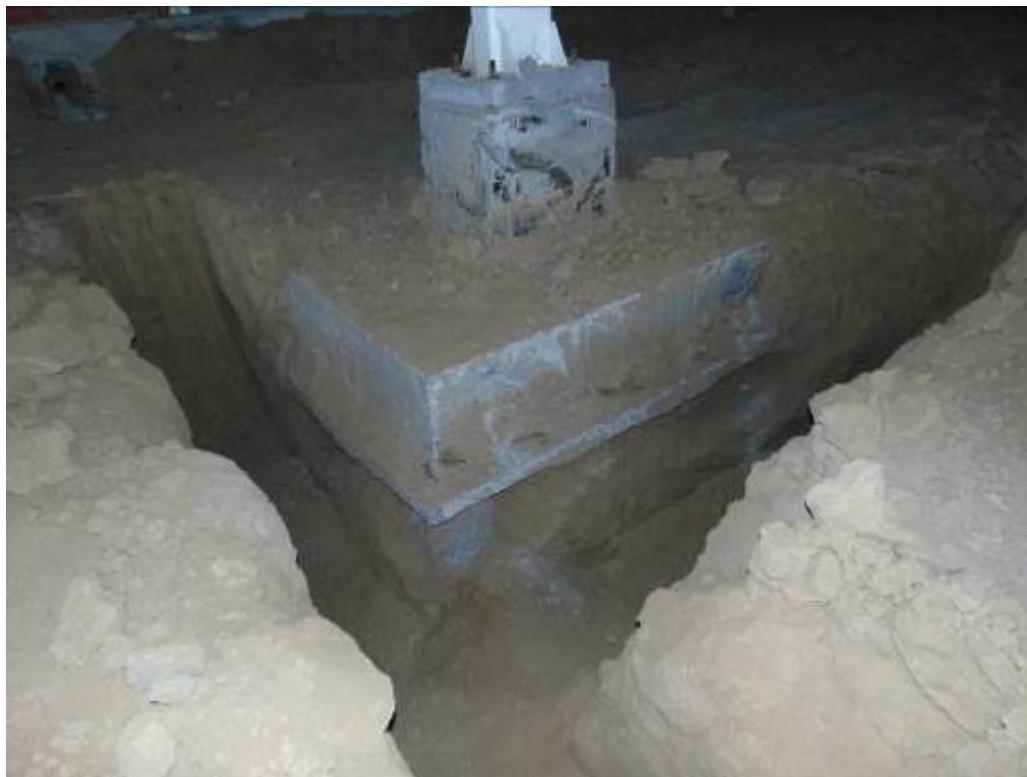
Фото 33. Шурф 6. Монолитный железобетонный ростверк. Под ростверком видны забивные железобетонные сваи.

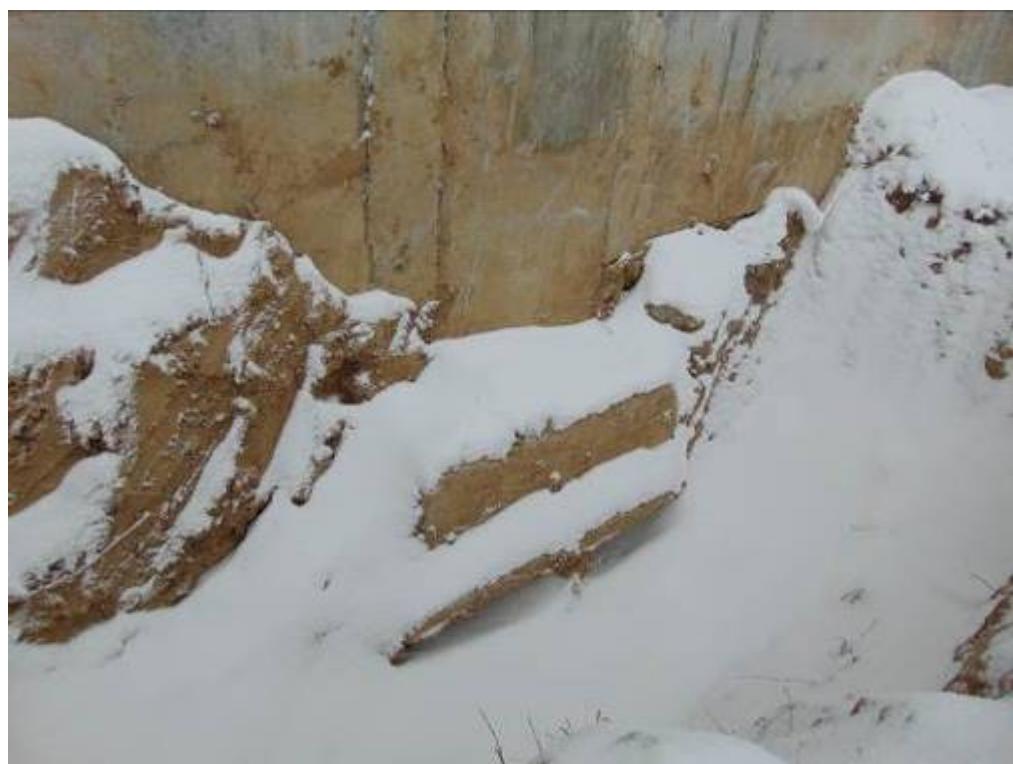
Фото 34. Шурф 7. Монолитный железобетонный ростверк.

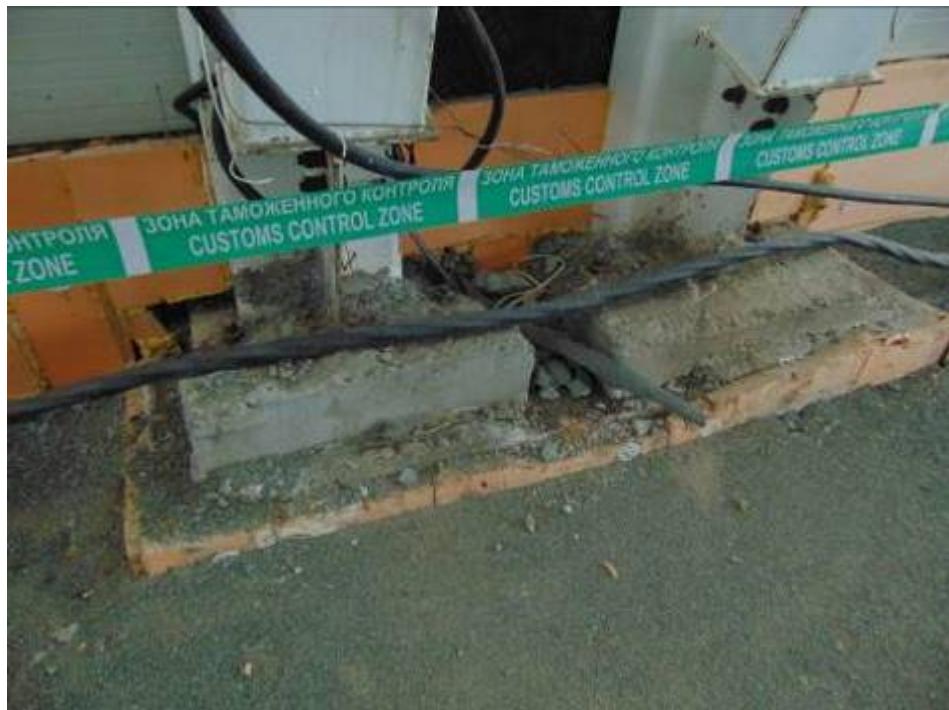
Фото 35. Выполнена теплоизоляция из экстрадированного пенополистерола железобетонных ростверков и цокольных стен вдоль наружных стен.

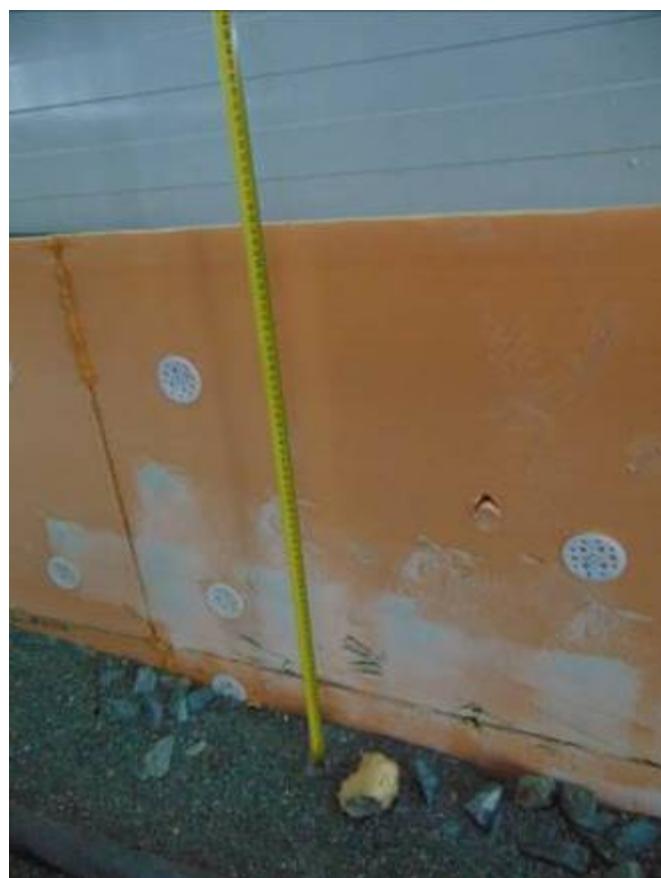
Фото 36. Выполнена теплоизоляция из экстрадированного пенополистерола цокольных стен вдоль наружных стен.

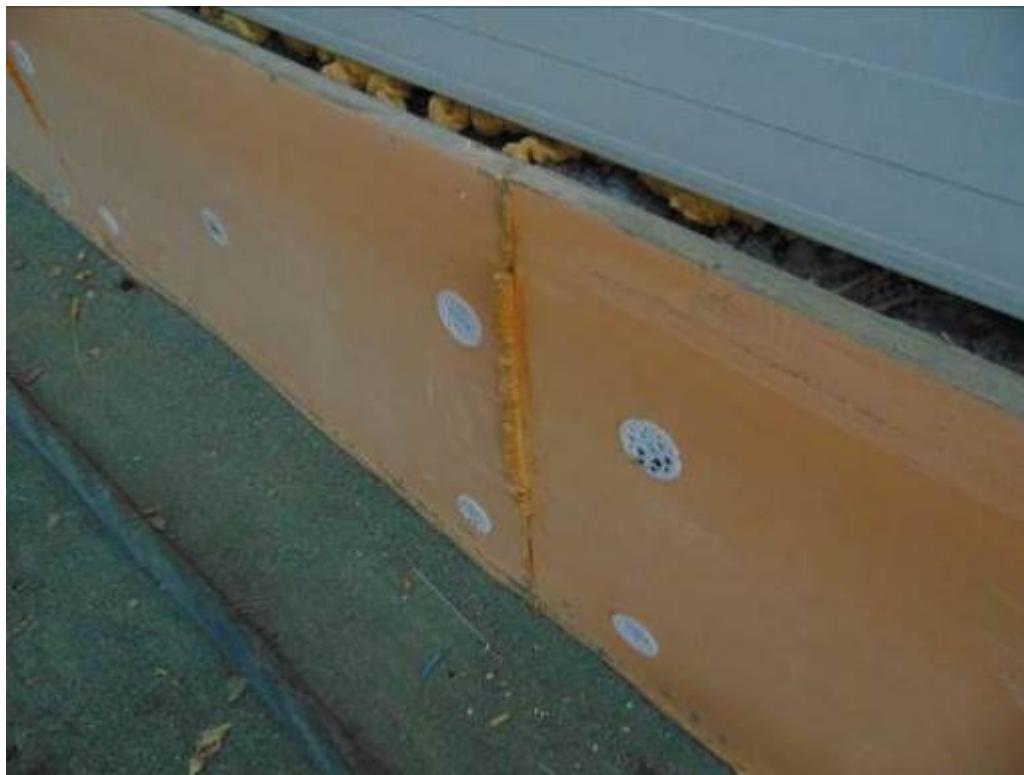
Фото 37. Выполнена теплоизоляция из экстрадированного пенополистерола цокольных стен вдоль наружных стен.

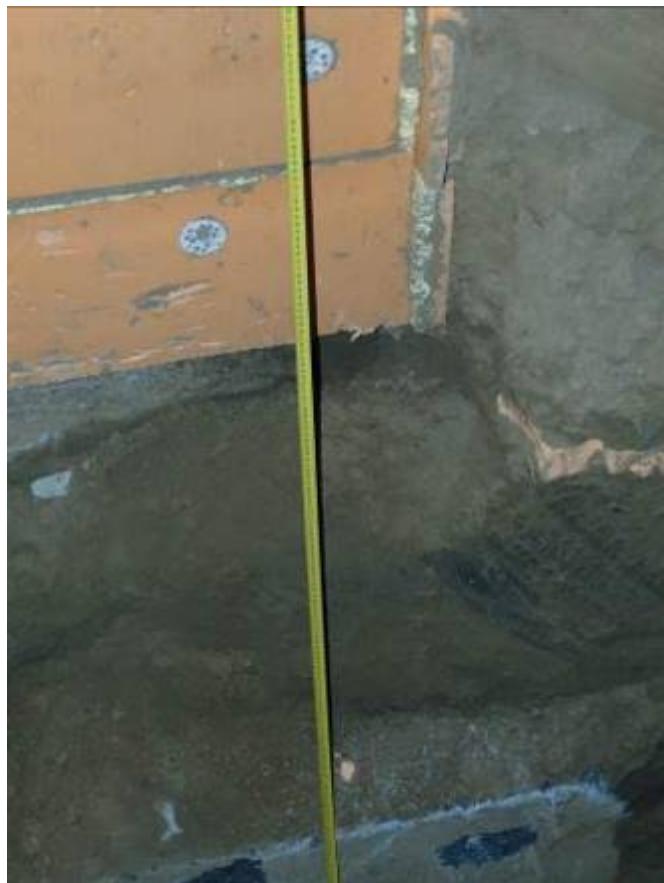
Фото 39. Выполнена теплоизоляция из экстрадированного пенополистерола цокольных стен по периметру здания.
