# ЭКСПЕРТНОЕ ЗАКЛЮЧЕНИЕ

по результатам оценки технического состояния строительных конструкций  
здания расположенного по адресу:

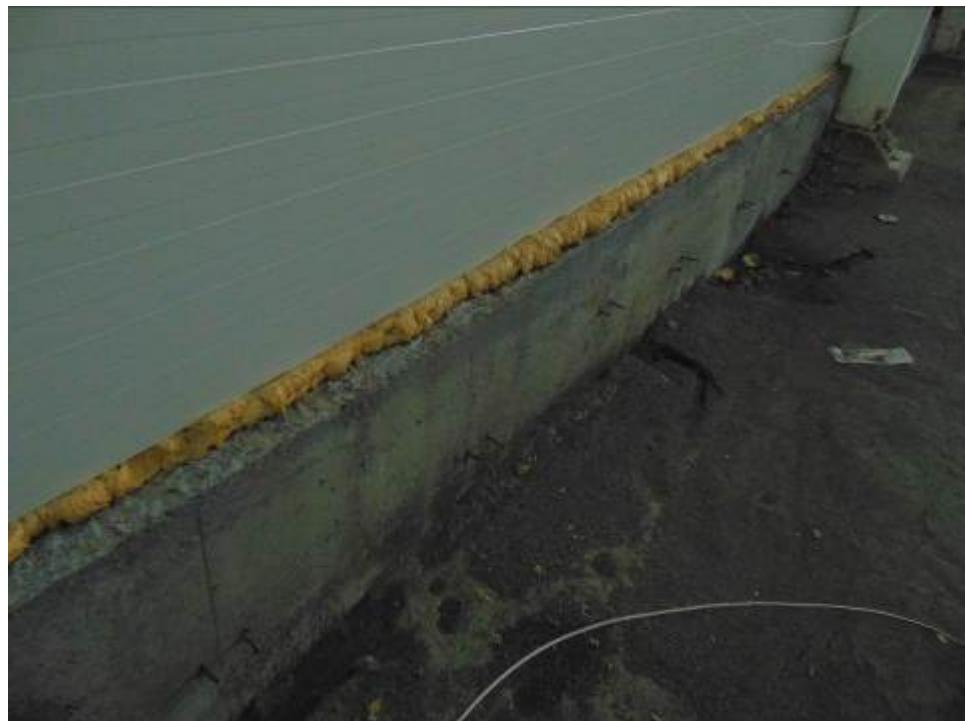
Фото 41. Фрагмент железобетонной монолитной цокольной стены по оси 1.

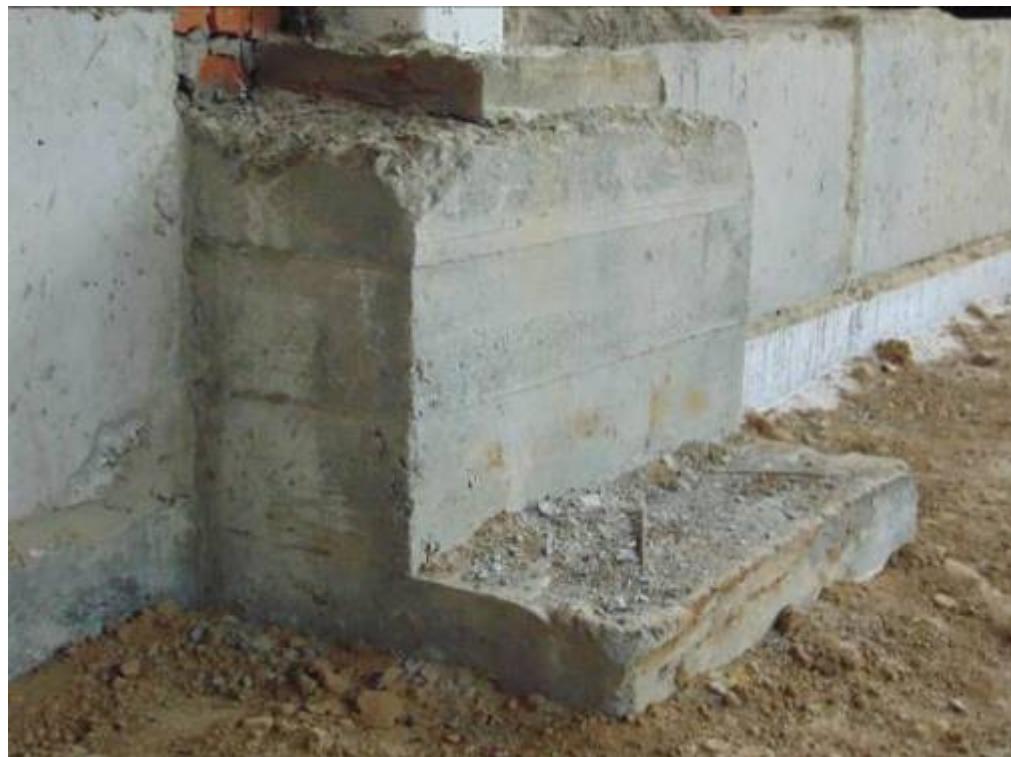
Фото 43. Подколонная часть железобетонного монолитного фундамента под колонну фахверка вдоль осей Г-В между осями 6-7.

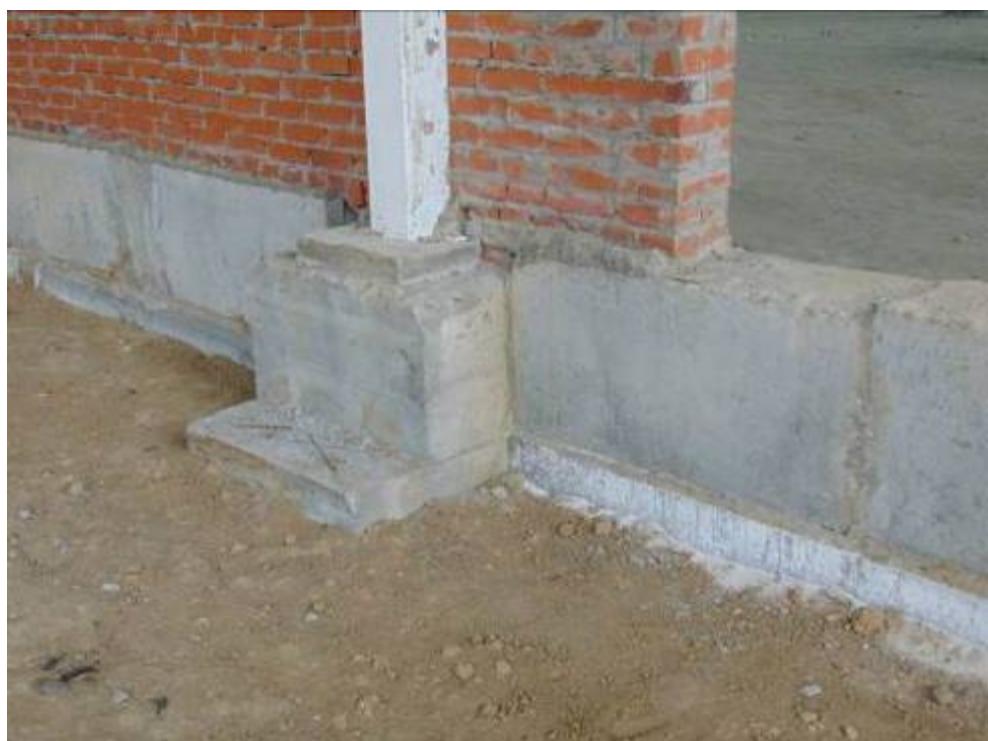
Фото 44. Подколонная часть железобетонного монолитного фундамента под колонну фахверка вдоль осей Г-В между осями 6-7.

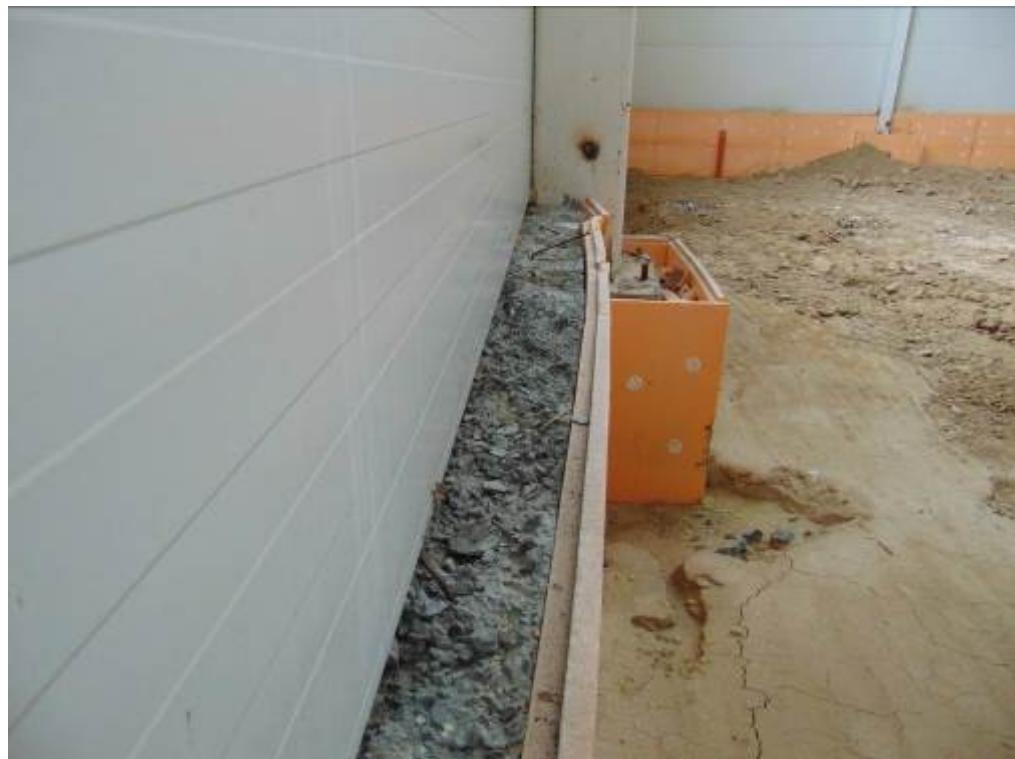
7. Дефекты и повреждения	<p>В результате проведенного обследования выявлены дефекты и повреждения цокольной панели к которым относятся: раковины, многочисленные сквозные и поверхностные трещины шириной до 20мм, отслоения и разрушение бетонного камня, значительные отклонения в горизонтальной плоскости (см. фото 47, 48, 49, 60, 61, 62, 63, 64, 65, 66, 67, 68, 69, 70, 71, 72, 73, 74).</p> <p>В фундаментах из бетонных сборных</p>

Фото 47. Цокольная стена выполнена со значительными отклонениями по толщине.

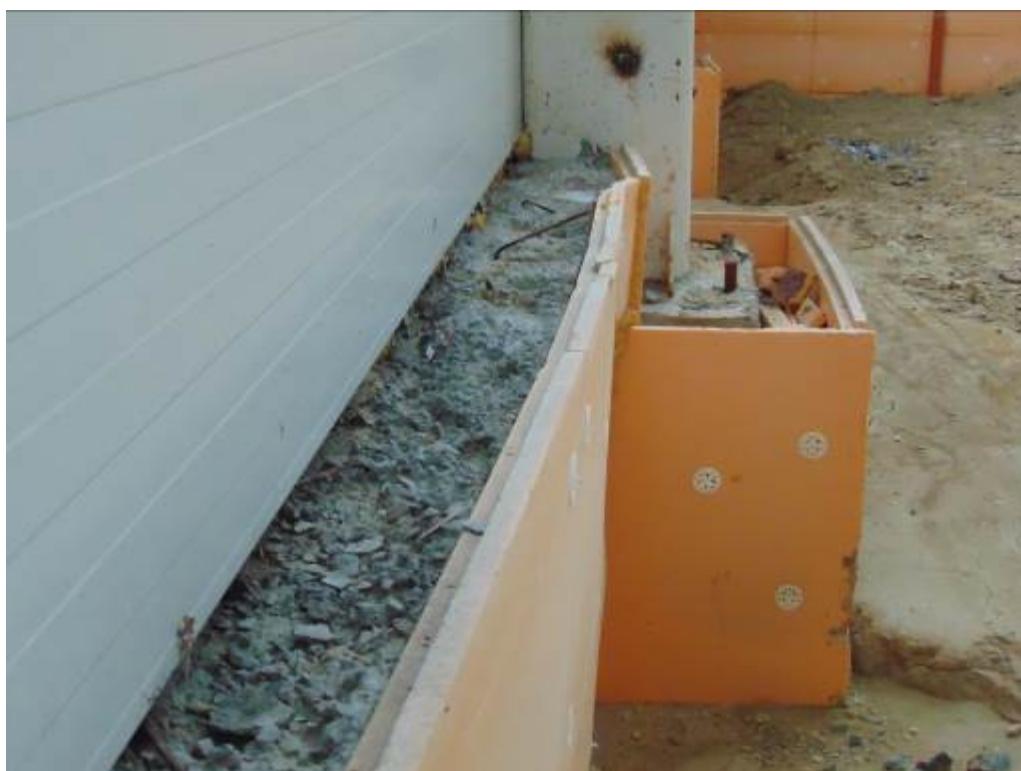
Фото 48. Цокольная стена выполнена со значительными отклонениями по толщине.

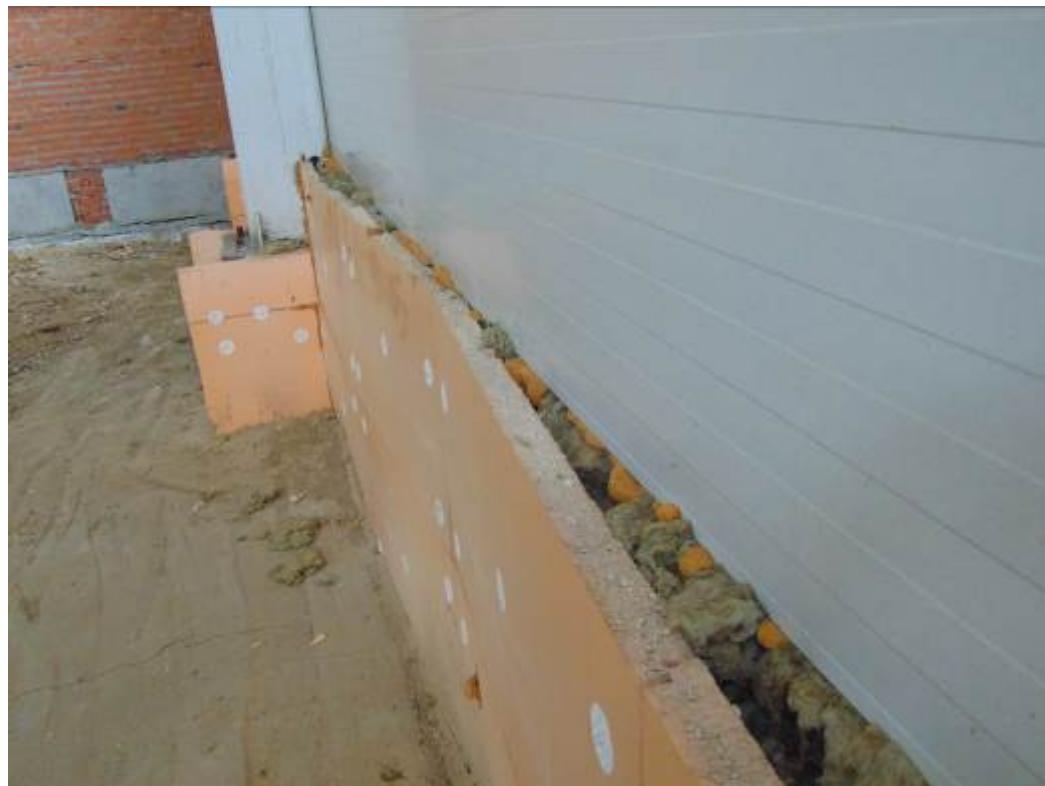
Фото 49. Цокольная стена выполнена со значительными отклонениями по толщине.

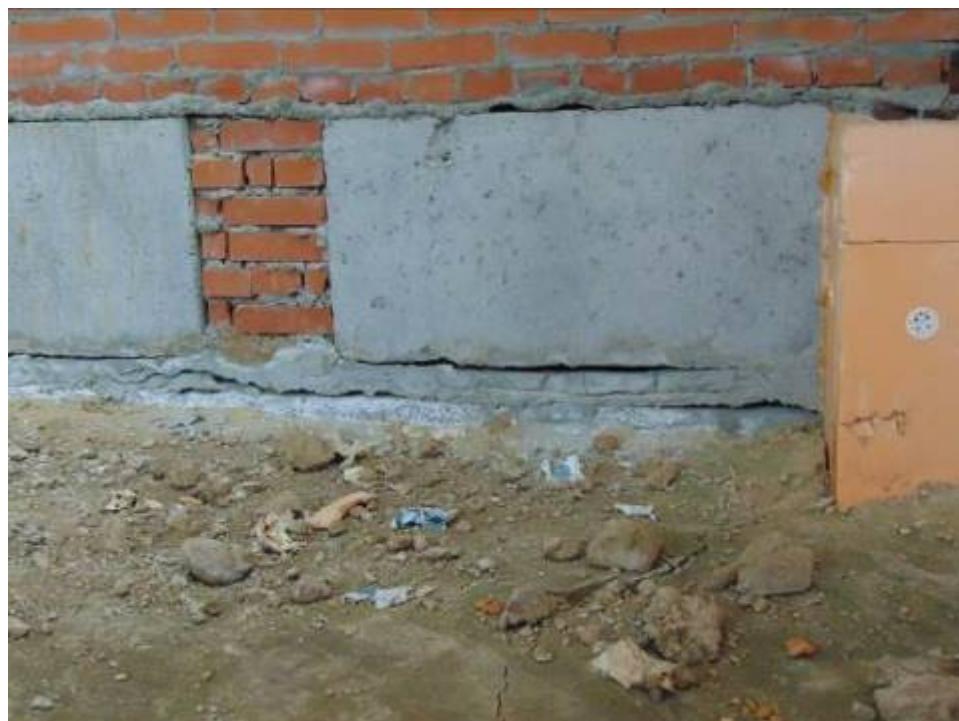
<p>фундаментных блоках (ФБС) выявлены трещины шириной до 40мм возникшие в следствии просадки грунта основания (см. фото 42, 50, 51). Повреждений и дефектов в конструкции свай и ростверков не выявлено. Состояние цокольных панелей оценивается как <b>ограниченно работоспособное</b>. Состояние стен из бетонных сборных фундаментных блоков оценивается как <b>ограниченно работоспособное</b>. Состояние конструкций свайного фундамента (сваи, ростверк) оценивается как <b>исправное</b>. Состояние фундаментных балок оценивается как <b>исправное</b>.</p>
--	---

Фото 50. Фрагмент основания кирпичной стены вдоль осей В-Г, между осями 7-8. Основание выполнено из сборных бетонных стеновых фундаментных блоков. Видны трещины по швам укладки блоков шириной до 30мм возникшие в следствии просадок грунта-основания.

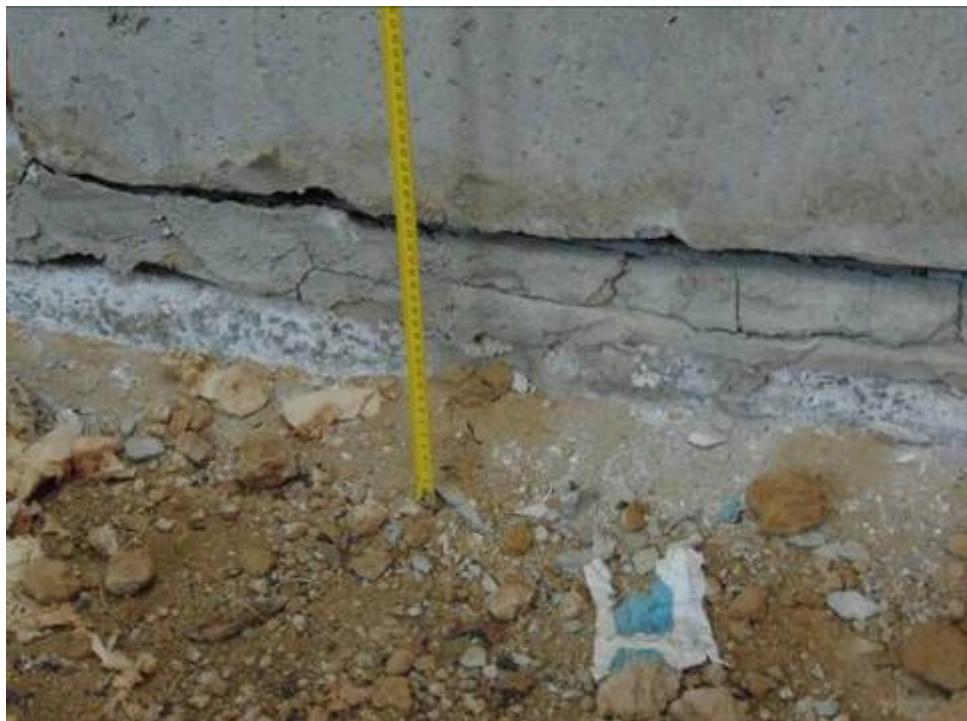
Фото 51. Фрагмент основания кирпичной стены вдоль осей В-Г, между осями 7-8. Основание выполнено из сборных бетонных стеновых фундаментных блоков. Видны трещины по швам укладки блоков шириной до 30мм возникшие в следствии просадок грунта-основания. Значительно превышена толщина горизонтального шва (толщина шва до 100мм).

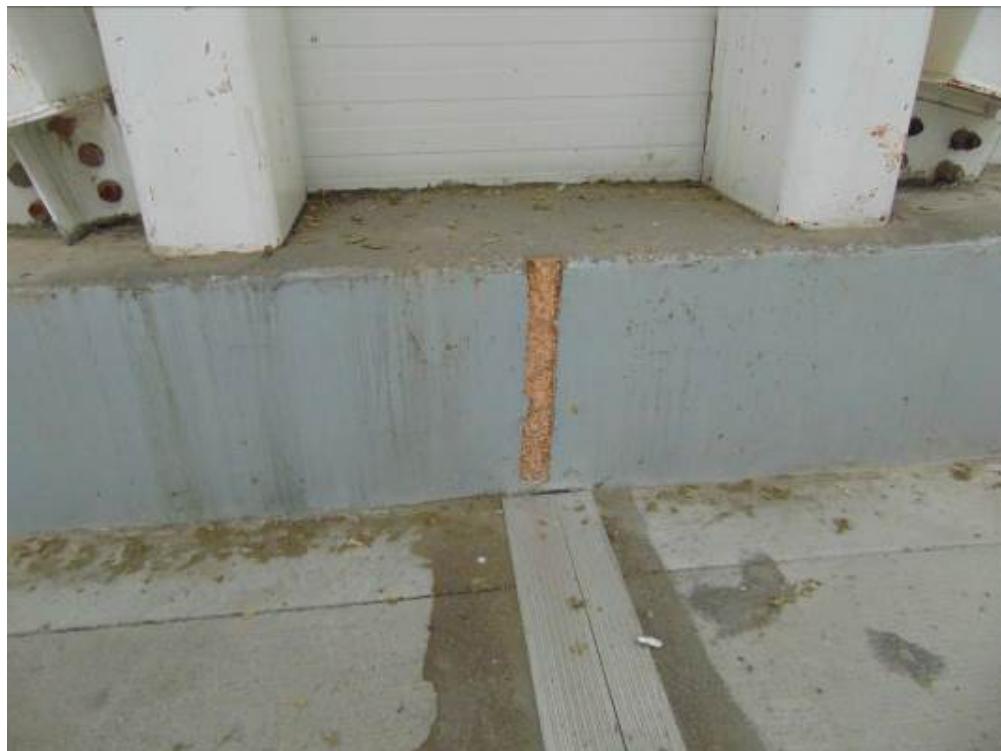
Фото 53. Заполнение температурного шва на участке цокольной стены в осях П/8 выполнено монтажной пеной, что является нарушением требований проектной документации.

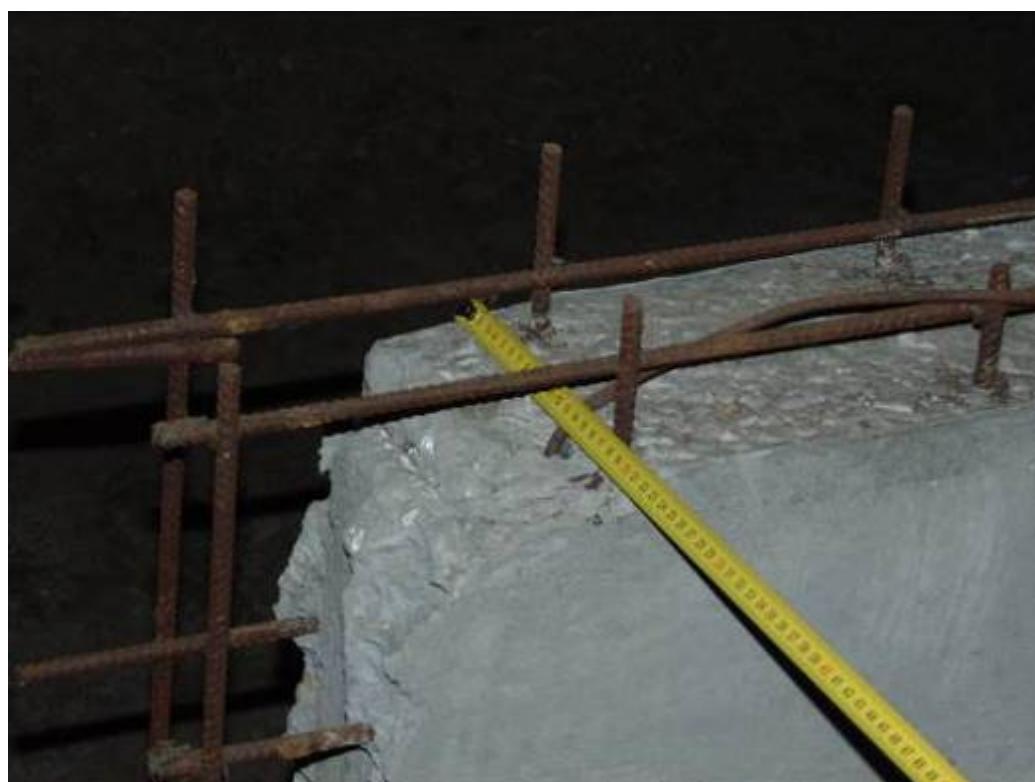
Фото 58. Участок подпорной стены в осях 01-1/А-Ю. Подпорные стены в помещении в осях 01-1/А-Ю выполнены не в полном объеме. Виден арматурный каркас. Толщина стен 200мм.

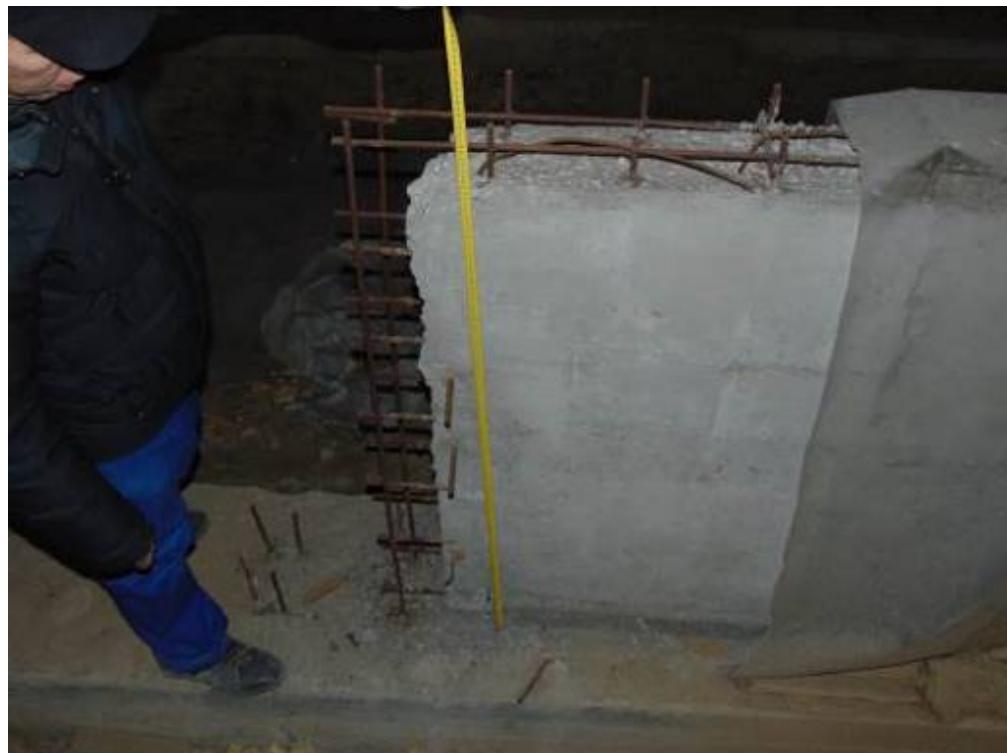
Фото 59. Участок подпорной стены в осях 01-1/А-Ю. Подпорные стены в помещении в осях 01-1/А-Ю выполнены не в полном объеме. Виден арматурный каркас. Высота возведенного участка 1,6м.

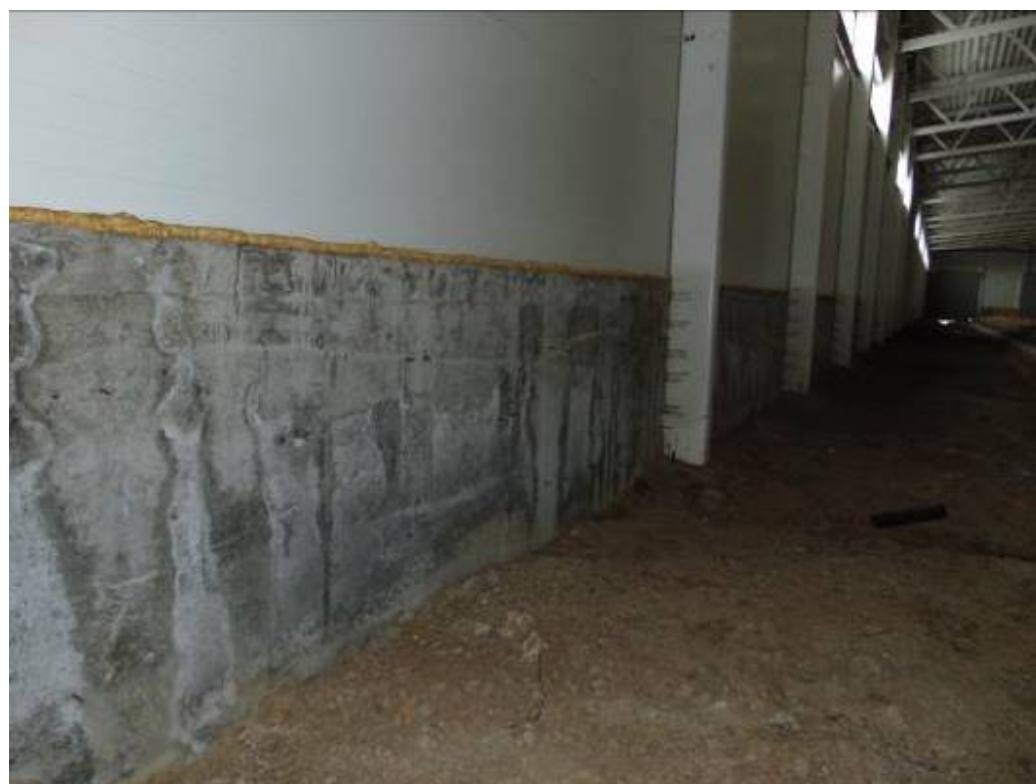
Фото 60. Видны протечки на поверхности железобетонной монолитной цокольной стены по оси 01 в осях Т-У.

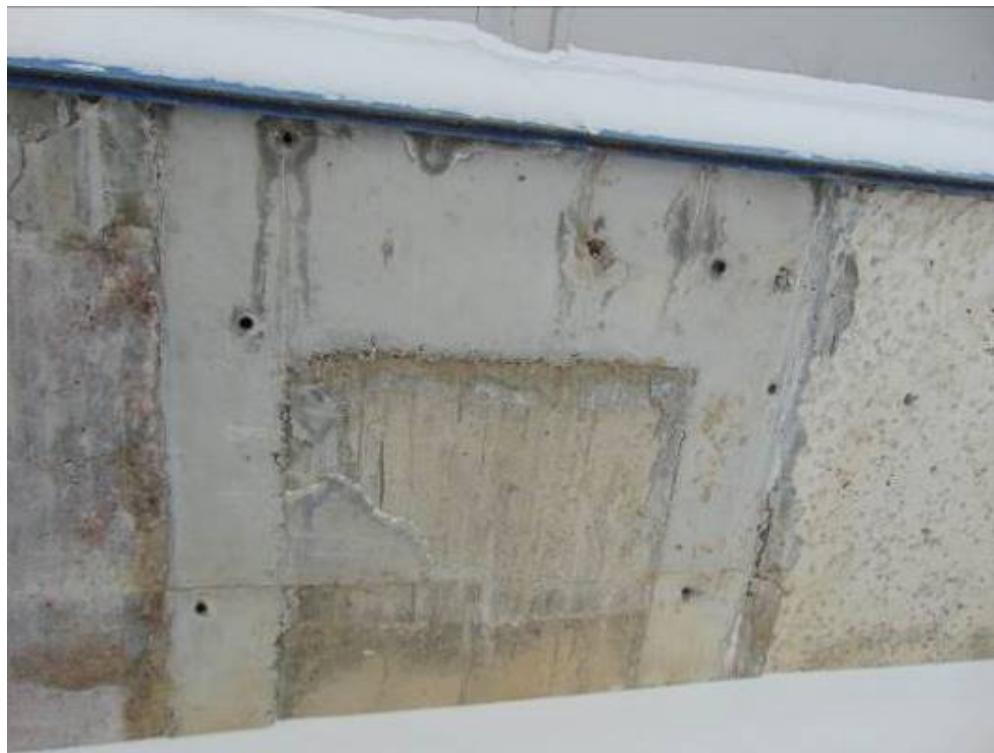
Фото 67. Видны участки промерзания, а также раковины на поверхности бетона цокольной стены. Вид со стороны улицы.

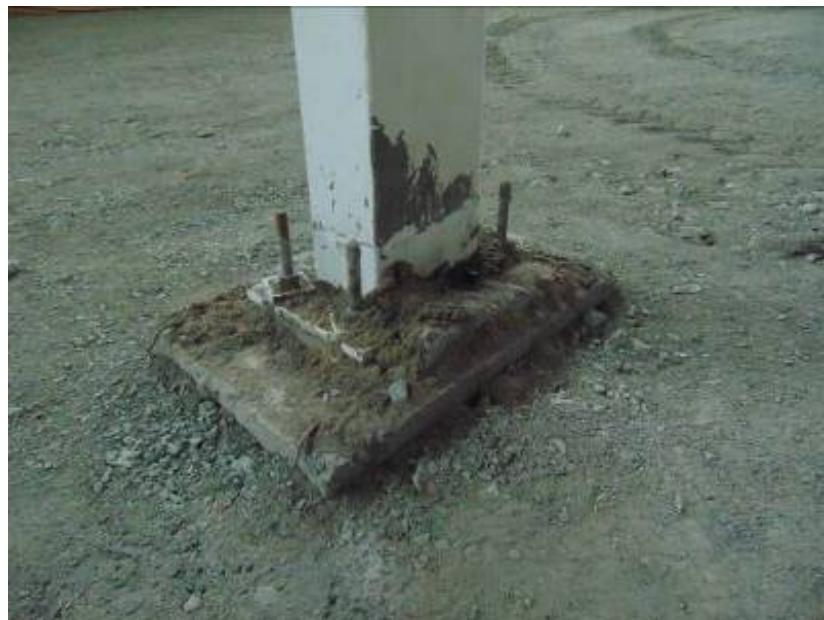
Фото 76. Узел опирания колонны на фундамент.

Работы по монтажу колонны не выполнены в полном объеме. Шайбы установлены с нарушением требований проектной документации (расположены не по проекту, не приварены к опорной плите колонны (см. рис. 2)). Отсутствует антискоррозийное покрытие анкеров, шайб и гаек. Подливка бетона разрушена и выполнена заново. Окрасочное (антикоррозийное) покрытие колонны повреждено.

- 7. Привести узлы крепления баз колонн в соответствие с требованиями проектной и нормативной строительной документацией (см. рис. 2 данного заключения);**
- 8. Проверить степень затяжки гаек всех болтовых соединений баз колонн;**
- 9. Элементы болтовых соединений наиболее пострадавшие от коррозии заменить;**
- 10. Выполнить антикоррозийную защиту металлических элементов баз колонн;**
- 11. Произвести бетонирование поврежденных и разрушенных участков баз колонн;**
- 12. Восстановить окрасочное (антикоррозийное) покрытие на поврежденных участках колонн;**
- 13. Выполнить в полном объеме болтовые соединения крепления порталовых связей между колоннами;**
- 14. Выполнить антикоррозийную защиту элементов крепления болтовых соединений порталовых связей с колоннами;**

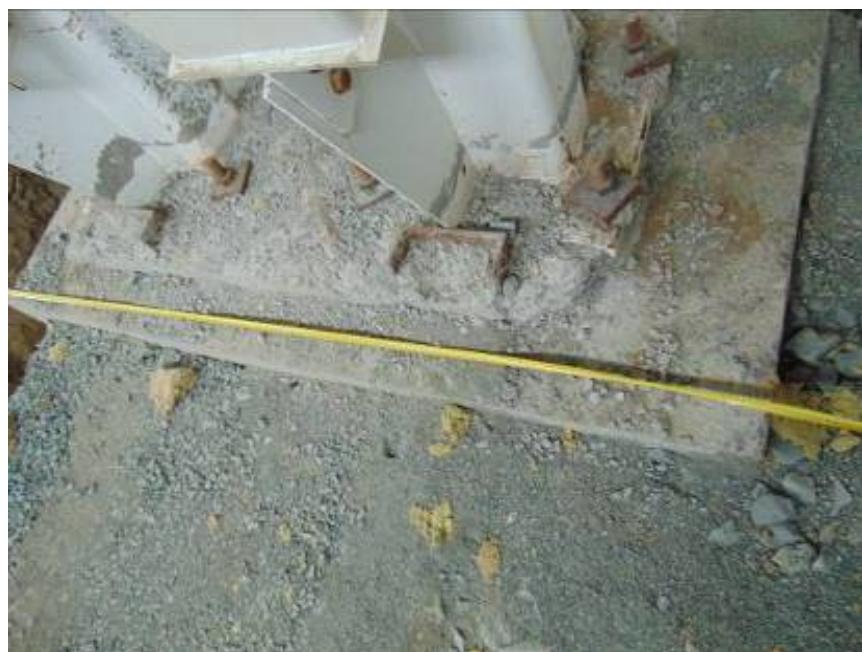
Фото 77. Узел опирания колонны на фундамент на участке температурного шва.

Работы по монтажу колонны не выполнены в полном объеме. Шайбы установлены с нарушением требований проектной документации (расположены не по проекту, не приварены к опорной плите колонны (см. рис. 2)). Отсутствует антискоррозийное покрытие анкеров, шайб и гаек. Окрасочное (антикоррозийное) покрытие колонны повреждено.

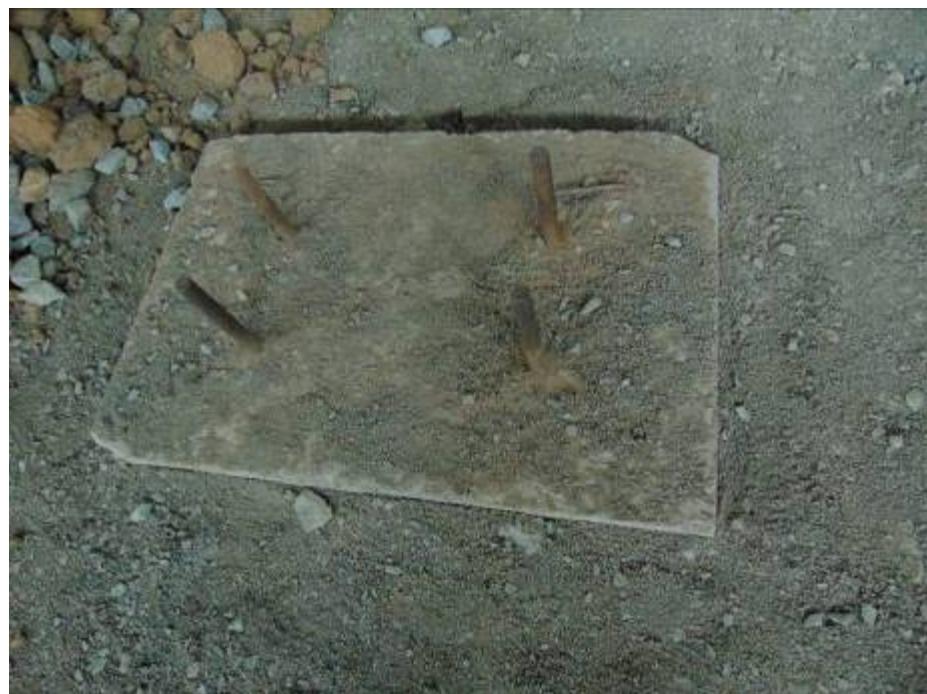
талле соответствующие марке стали С590.
4. Качество монтажа колонн	<p>В ходе проведенной экспертизы выявлены следующие дефекты:</p> <ul style="list-style-type: none"><li>- разрушение и повреждение бетонированных участков (баз) колонн (см. фото 79, 80, 84, 85, 86, 87, 88, 90, 91, 92, 93, 97);</li><li>- шайбы узлов крепления колонн к опорной части фундаментов выполнены не по проекту (см. фото 76, 77, 83, 84, 86, 87, 88, 97);</li><li>- на анкерах установлено не соответствующее проекту количество гаек и шайб (см. фото 83, 84);</li><li>- элементы крепления колонны к опорной части фундамента (анкеры, гайки, шайбы) повреждены коррозией в следствии отсутствия антикоррозийного покрытия (см. фото 75, 76, 77, 83, 84, 85, 86, 87, 88, 89, 90, 91, 93, 94, 95, 96);</li><li>- антикоррозийное (окрасочное) покрытие колонн повреждено (см. фото 75, 76, 77, 78, 79, 80, 83, 84, 85, 86, 87, 88, 89, 90, 91, 92, 93, 94, 98, 99, 102, 103, 104, 105, 107);</li><li>- повреждены анкерные выпуски крепежа колонн к фундаментам (см. фото 81, 82).</li></ul>

Фото 82. Опорная база колонны фахверка.  
Анкера поражены коррозией. Монтаж колонн не выполнен.

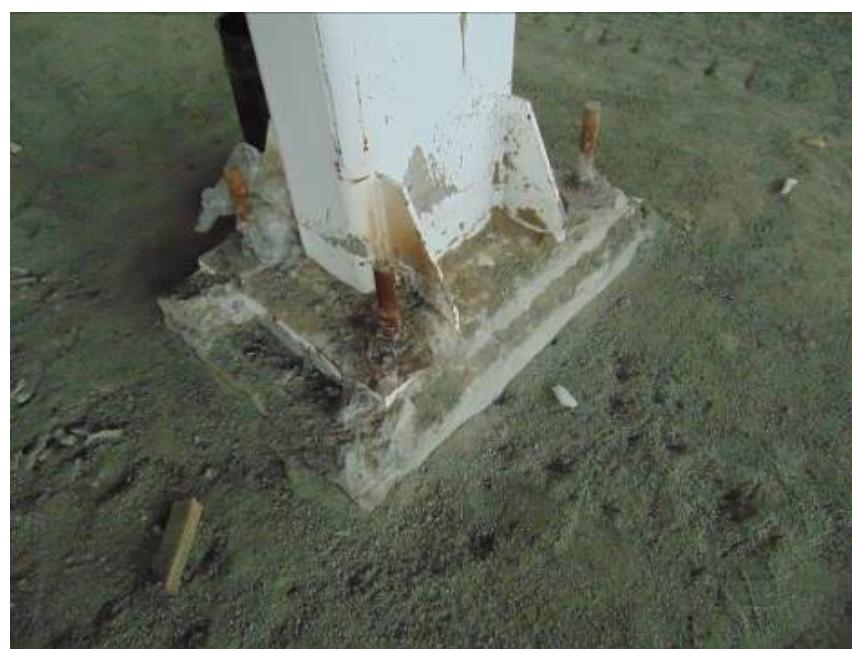
Фото 83. Узел опирания колонны на фундамент.  
Работы по монтажу колонны не выполнены в полном объеме. Шайбы установлены с нарушением требований проектной документации (расположены не по проекту, не приварены к опорной плите колонны (см. рис. 2)). Отсутствует антикоррозийное покрытие анкеров, шайб и гаек. Окрасочное (антикоррозийное) покрытие колонны повреждено.

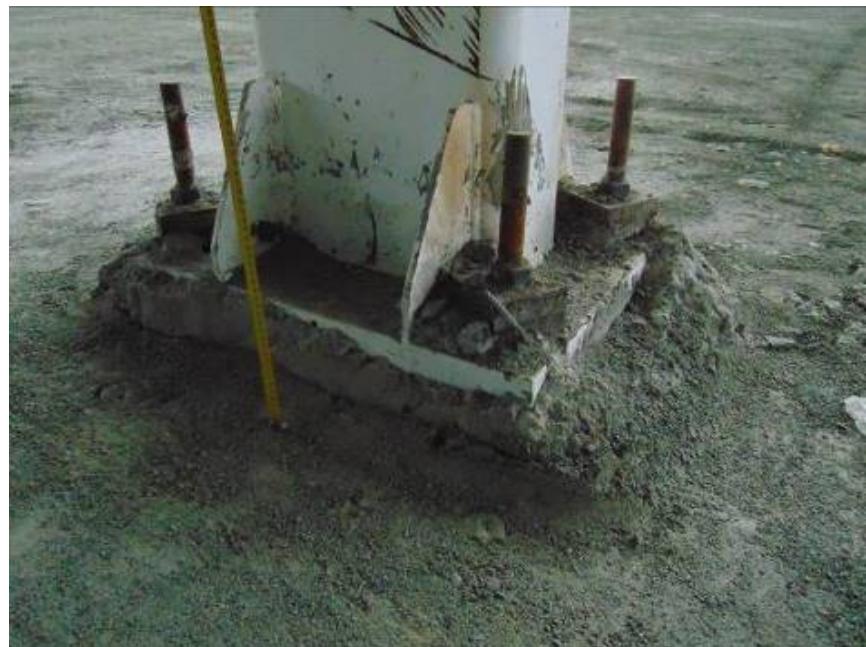
Фото 84. Узел опирания колонны на фундамент.

Работы по монтажу колонны не выполнены в полном объеме. Шайбы установлены с нарушением требований проектной документации (расположены не по проекту, не приварены к опорной плите колонны (см. рис. 2)). Отсутствует антикоррозийное покрытие анкеров, шайб и гаек. Окрасочное (антикоррозийное) покрытие колонны повреждено.

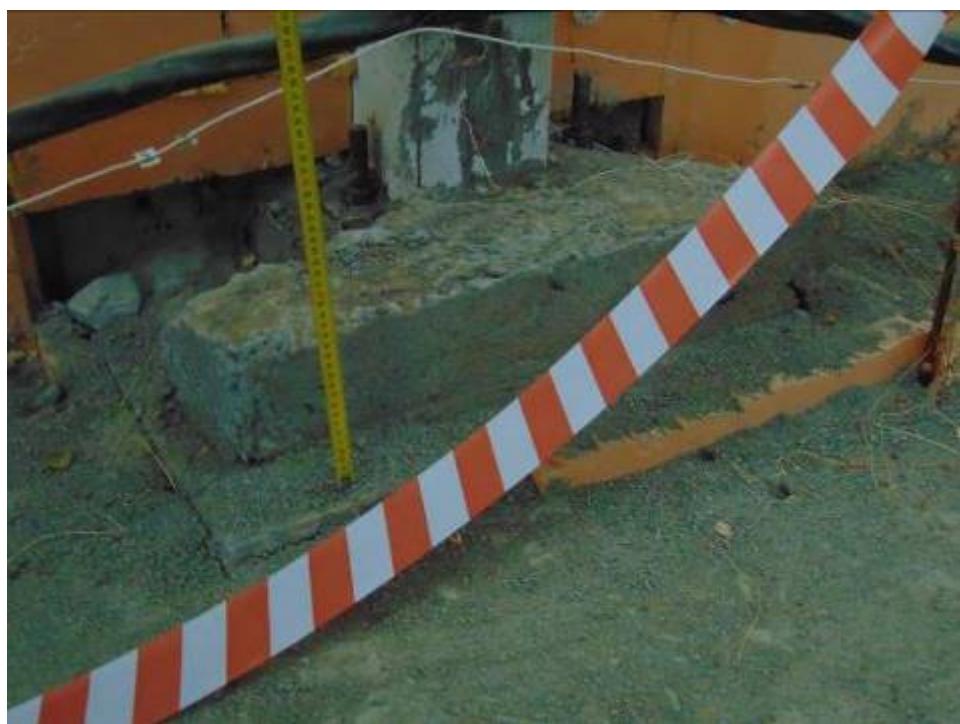
Фото 85. Узел опирания колонны на фундамент.  
Окрасочное (антикоррозийное) покрытие колонны повреждено.

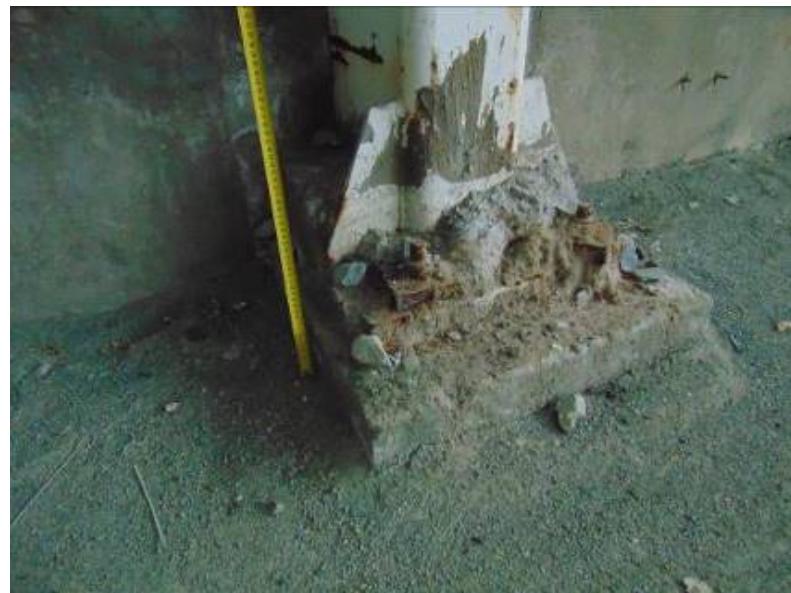
Фото 86. Узел опирания колонны на фундамент.

Работы по монтажу колонны не выполнены в полном объеме. Шайбы установлены с нарушением требований проектной документации (расположены не по проекту, не приварены к опорной плите колонны (см. рис. 2)). Отсутствует анткоррозийное покрытие анкеров, шайб и гаек. Окрасочное (антокоррозийное) покрытие колонны повреждено, видны следы коррозии на колонне.

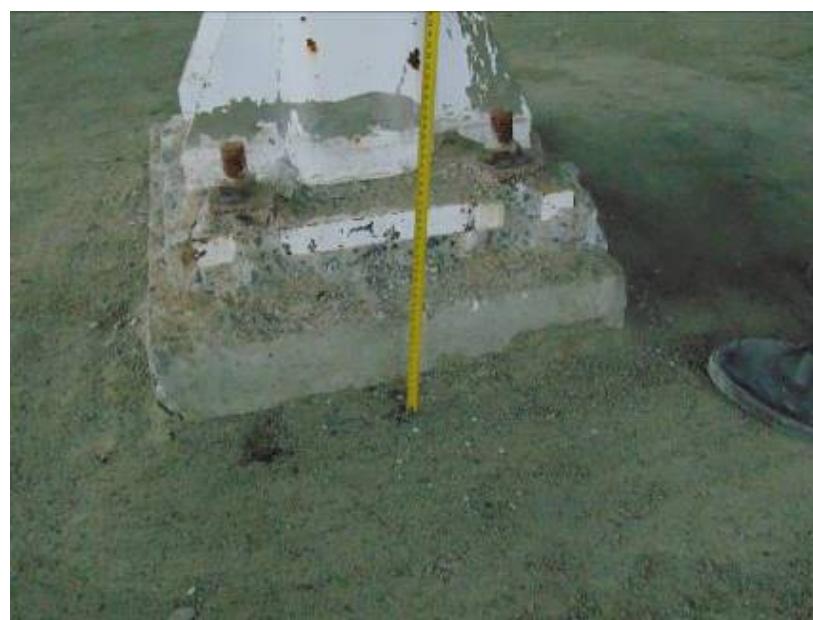
Фото 87. Узел опирания колонны на фундамент.

Работы по монтажу колонны не выполнены в полном объеме. Шайбы установлены с нарушением требований проектной документации (расположены не по проекту, не приварены к опорной плите колонны (см. рис. 2)). Отсутствует анткоррозийное покрытие анкеров, шайб и гаек. Окрасочное (антокоррозийное) покрытие колонны повреждено, видны следы коррозии на колонне.

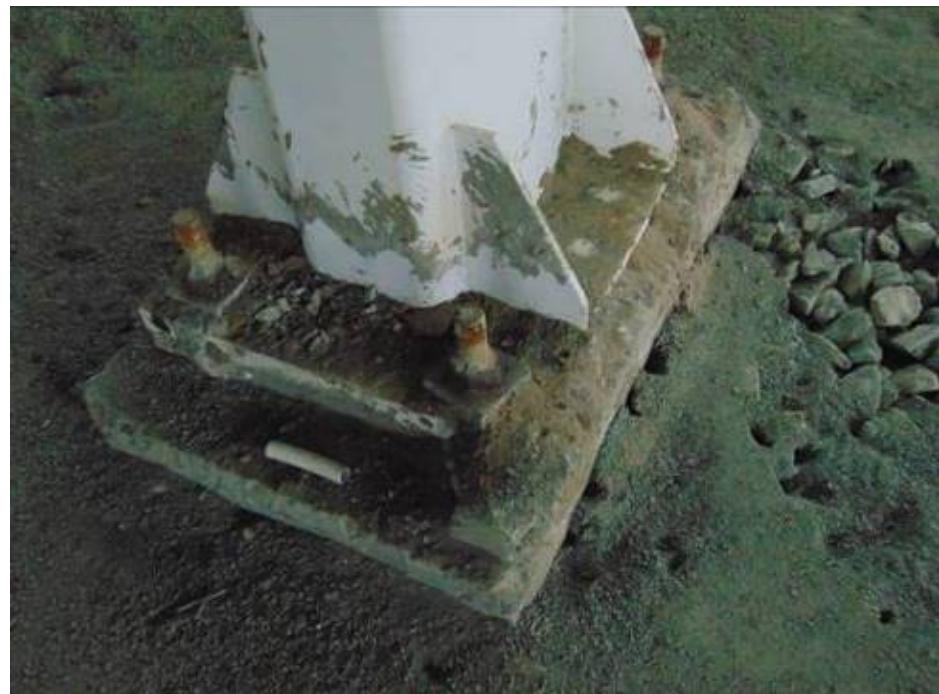
Фото 88. Узел опирания колонны на фундамент.

Работы по монтажу колонны не выполнены в полном объеме. Отсутствует антикоррозийное покрытие анкеров, шайб и гаек. Окрасочное (антикоррозийное) покрытие колонны повреждено.

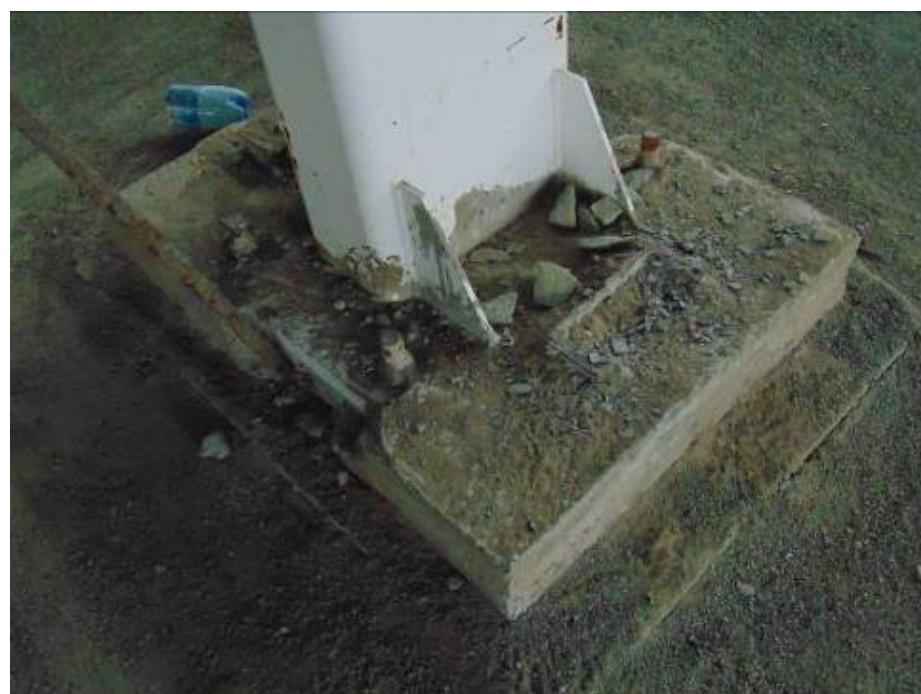
Фото 89. Узел опирания колонны на фундамент.

Работы по монтажу колонны не выполнены в полном объеме. Отсутствует антикоррозийное покрытие анкеров, шайб и гаек. Окрасочное (антикоррозийное) покрытие колонны повреждено, видны следы коррозии на колонне.

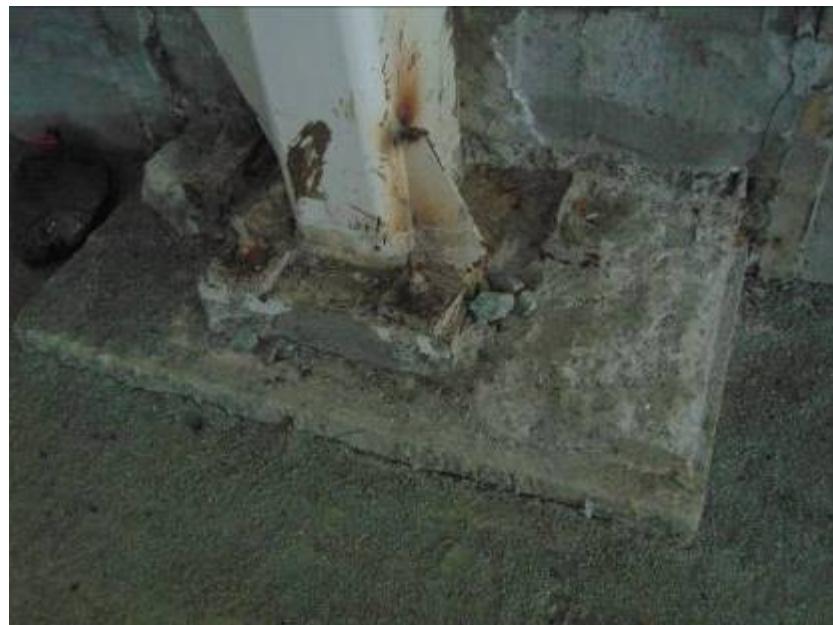
Фото 90. Узел опирания колонны на фундамент.

Работы по монтажу колонны не выполнены в полном объеме. Шайбы установлены с нарушением требований проектной документации (не приварены к опорной плите колонны). Отсутствует анткоррозийное покрытие анкеров, шайб и гаек.

Окрасочное (анткоррозийное) покрытие колонны повреждено, видны следы коррозии на колонне.

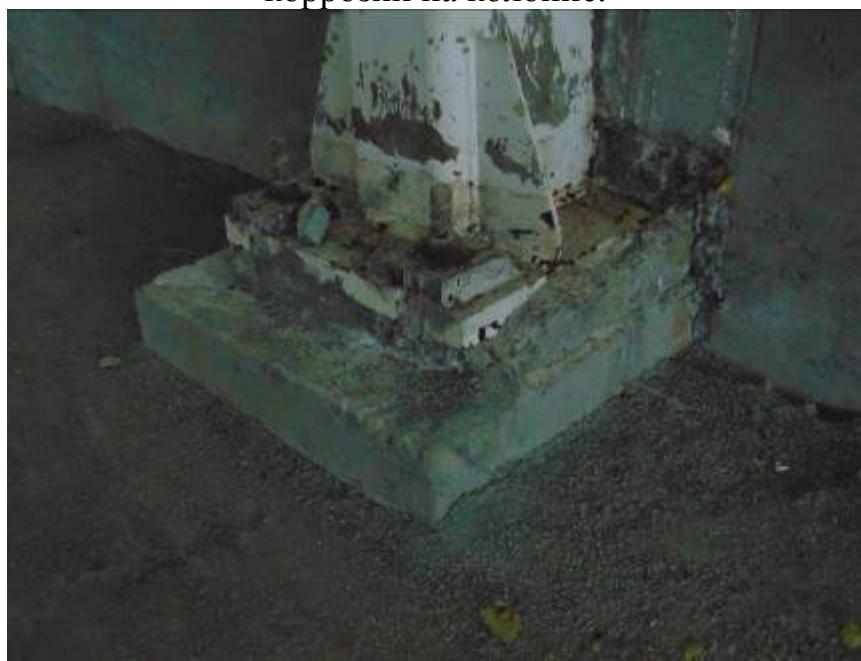
Фото 91. Узел опирания колонны на фундамент.

Работы по монтажу колонны не выполнены в полном объеме. Шайбы установлены с нарушением требований проектной документации (не приварены к опорной плите колонны (см. рис. 2)). Отсутствует анткоррозийное покрытие анкеров, шайб и гаек. Окрасочное (анткоррозийное) покрытие колонны повреждено, видны следы коррозии на колонне.

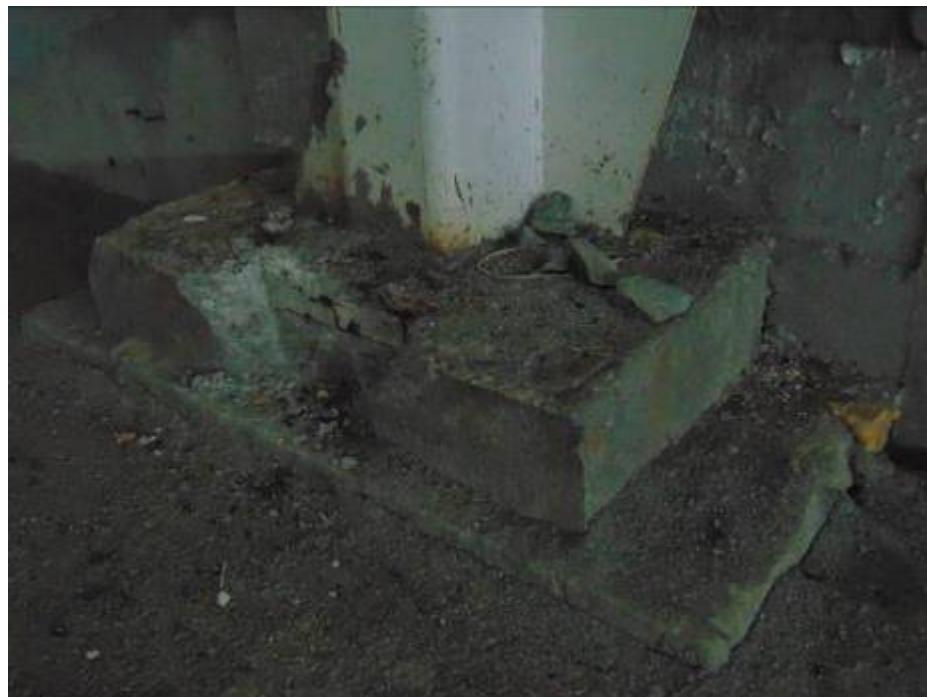
Фото 92. Узел опирания колонны на фундамент.

Работы по монтажу колонны не выполнены в полном объеме. Отсутствует антикоррозийное покрытие анкеров, шайб и гаек. Окрасочное (антикоррозийное) покрытие колонны повреждено.

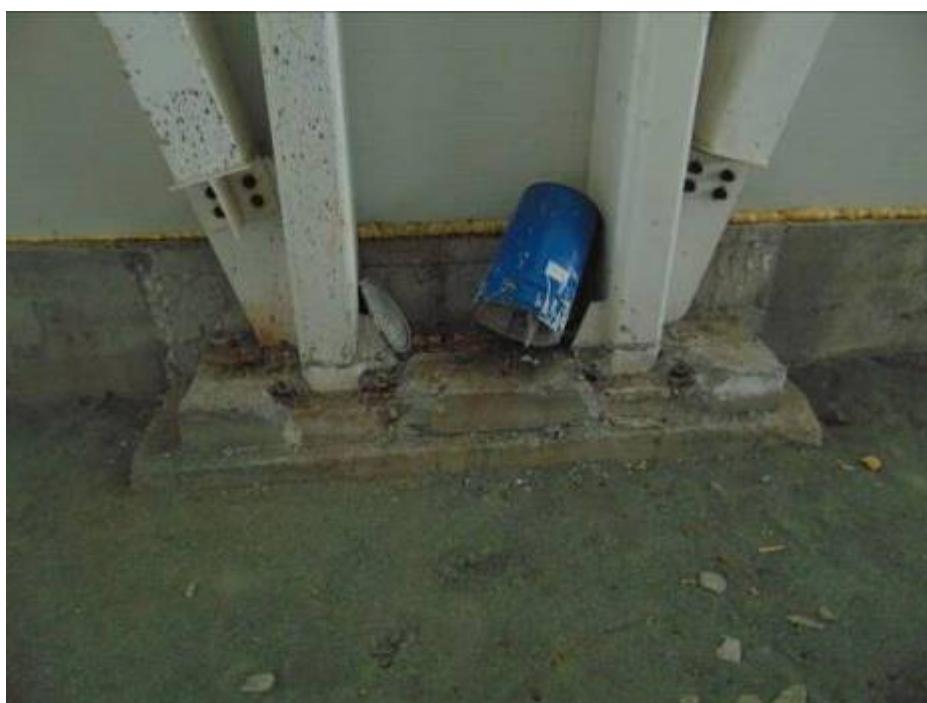
Фото 93. Узел опирания колонны на фундамент на участке температурного шва.

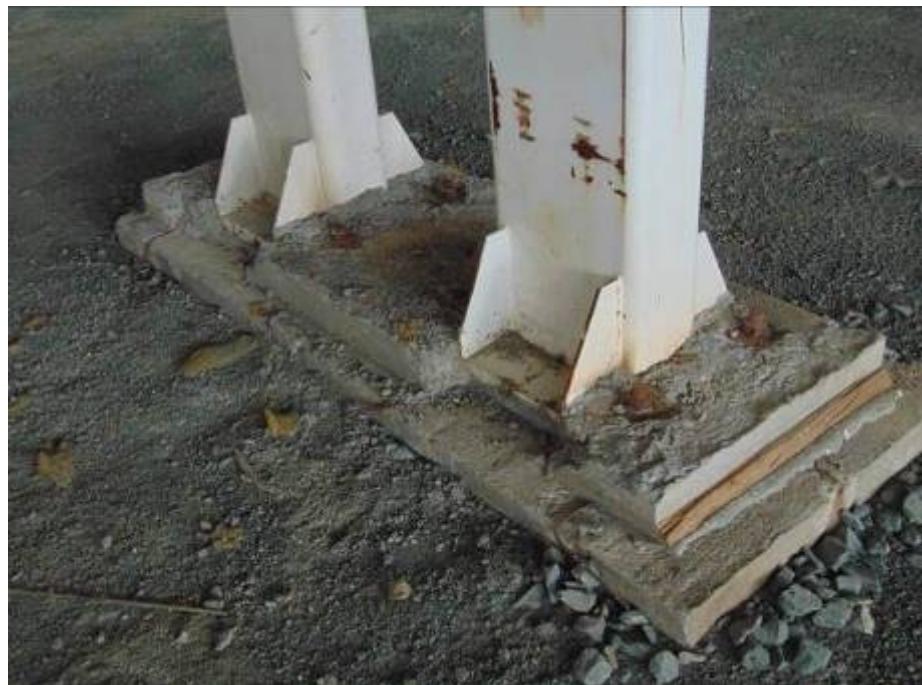
Фото 94. Узел опирания колонны на фундамент на участке температурного шва. Отсутствует антикоррозийное покрытие анкеров, шайб и гаек. Окрасочное (антикоррозийное) покрытие колонны повреждено, видны следы коррозии на колонне.

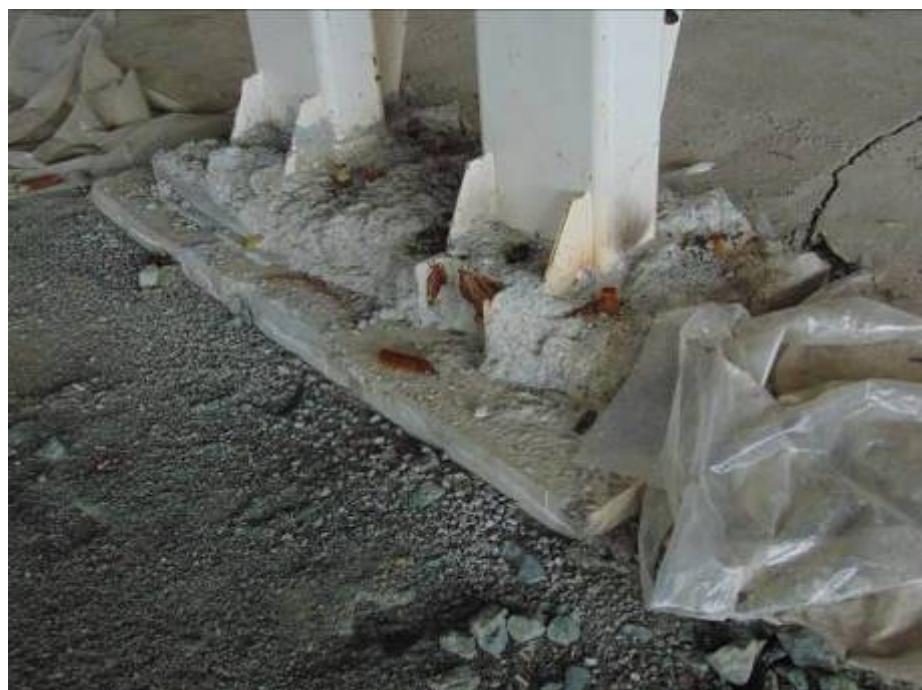
Фото 95. Узел опирания колонны на фундамент на участке температурного шва. Отсутствует антикоррозийное покрытие анкеров, шайб и гаек. Окрасочное (антикоррозийное) покрытие колонны повреждено, видны следы коррозии на колонне.

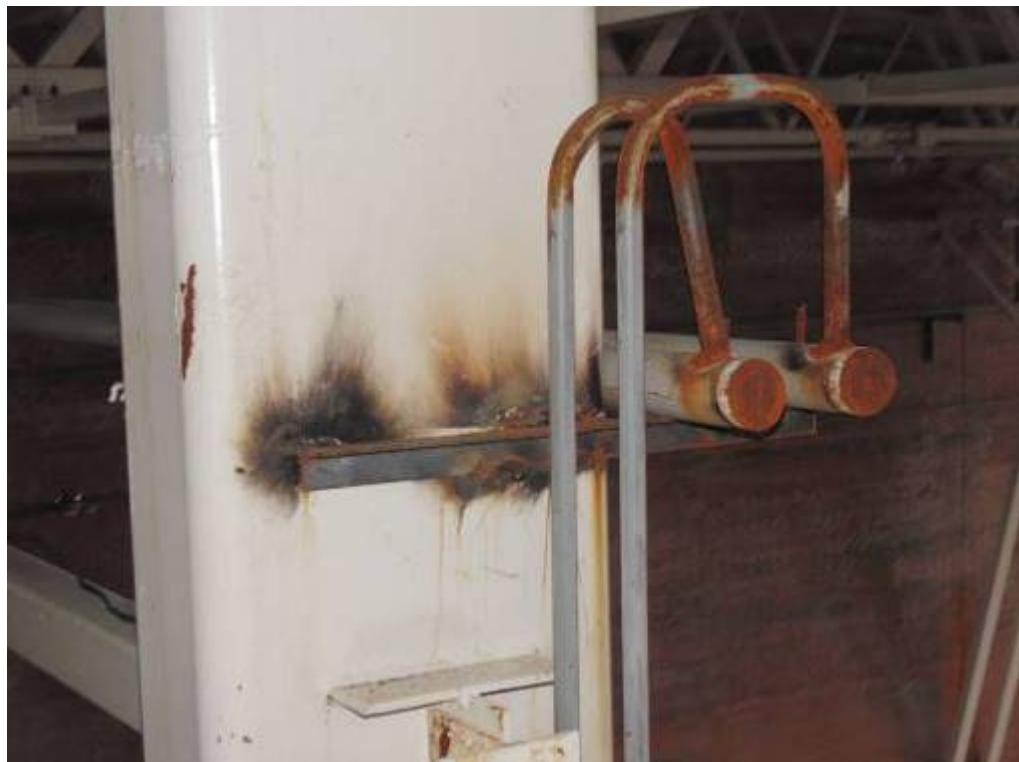
Фото 102. К колонне приварен прокатный уголок для опирания инженерных коммуникаций. Сварные швы выполнены с нарушением строительных норм. Узел крепления выполнен без разработки проектного решения.
