# ЭКСПЕРТНОЕ ЗАКЛЮЧЕНИЕ

по результатам оценки технического состояния строительных конструкций  
здания расположенного по адресу:

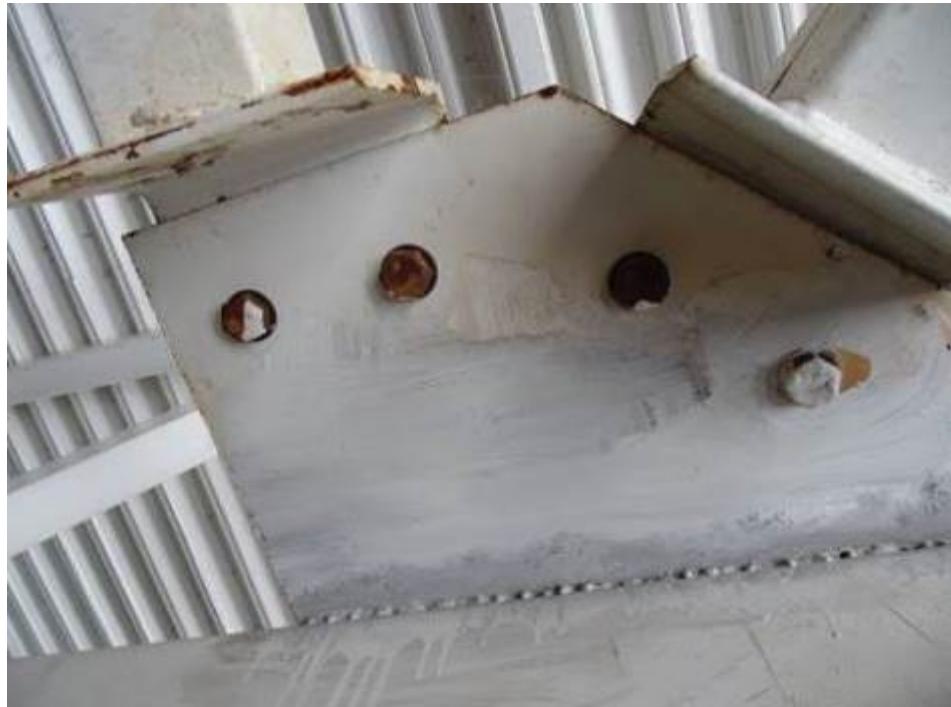
Фото 110. Узел соединения связей с фермой на участке в осях Ц-Э между осей 6-7. Окрасочное покрытие металлоконструкций повреждено, видны следы коррозии. Болты не обработаны анткоррозийным покрытием и поражены коррозией. Сварной шов соединения косынки с поясом фермы не однороден по лине и толщине.

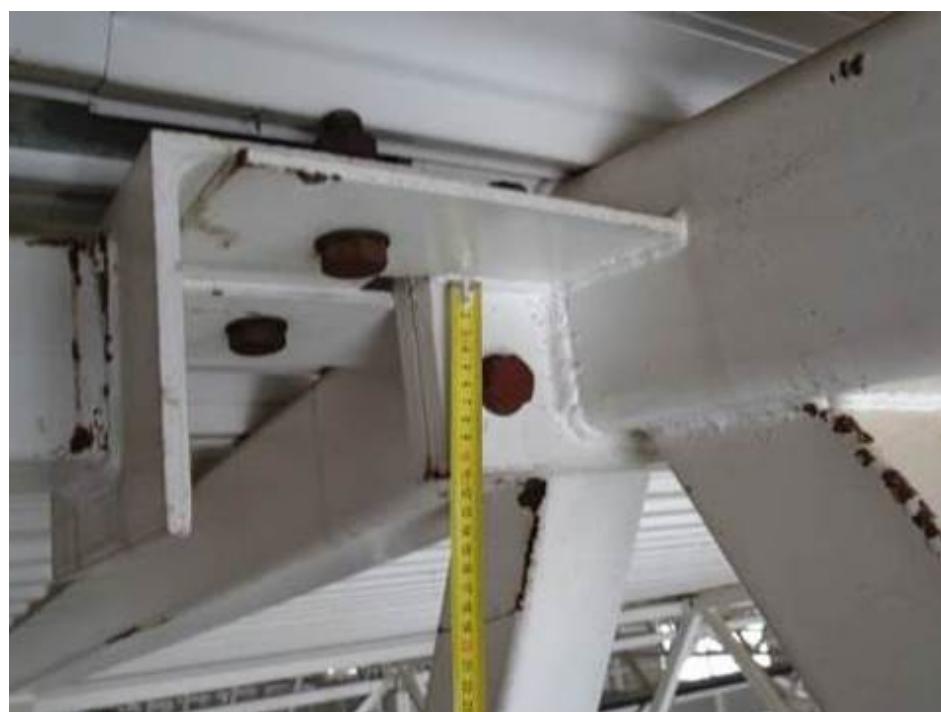
Фото 113. Узел соединения сборочных сегментов фермы и крепления связи на участке в осях Ц-Э между осей 6-7.

Окрасочное покрытие металлоконструкций повреждено, видны следы коррозии. Болты не обработаны антикоррозийным покрытием и поражены коррозией.

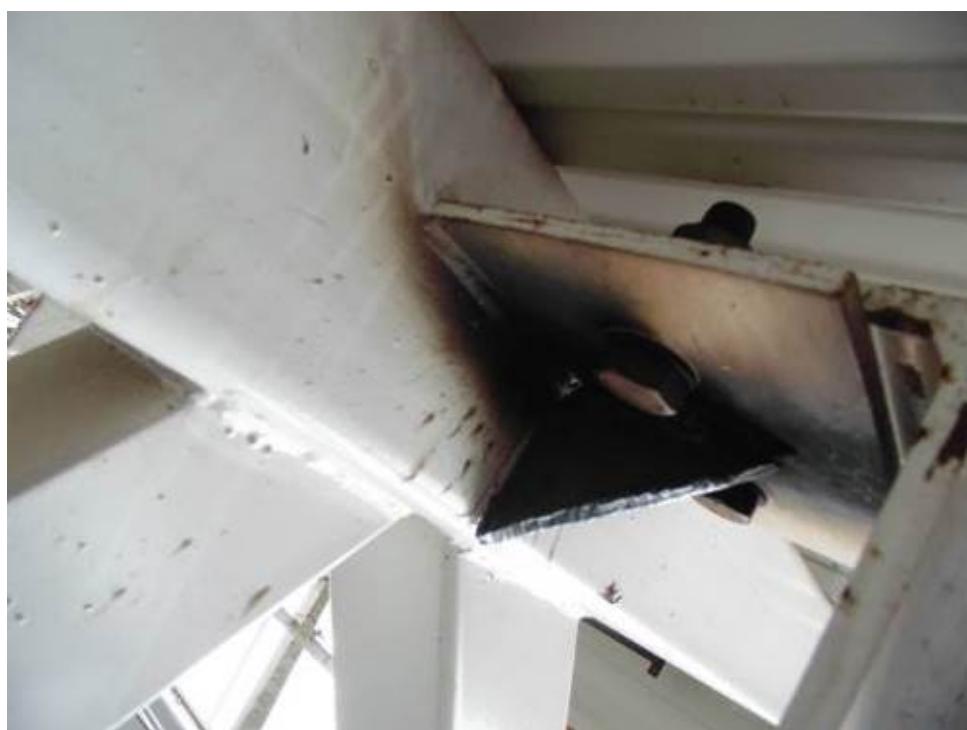
Фото 117. Узел крепления связи к верхнему поясу фермы на участке в осях Ц-Э между осей 6-7 выполнен с нарушением требований проектной документации. Элементы узла имеют неопределенные геометрические характеристики. Сварка выполнена грубо, сварной шов не однороден. Повреждено окрасочное покрытие.

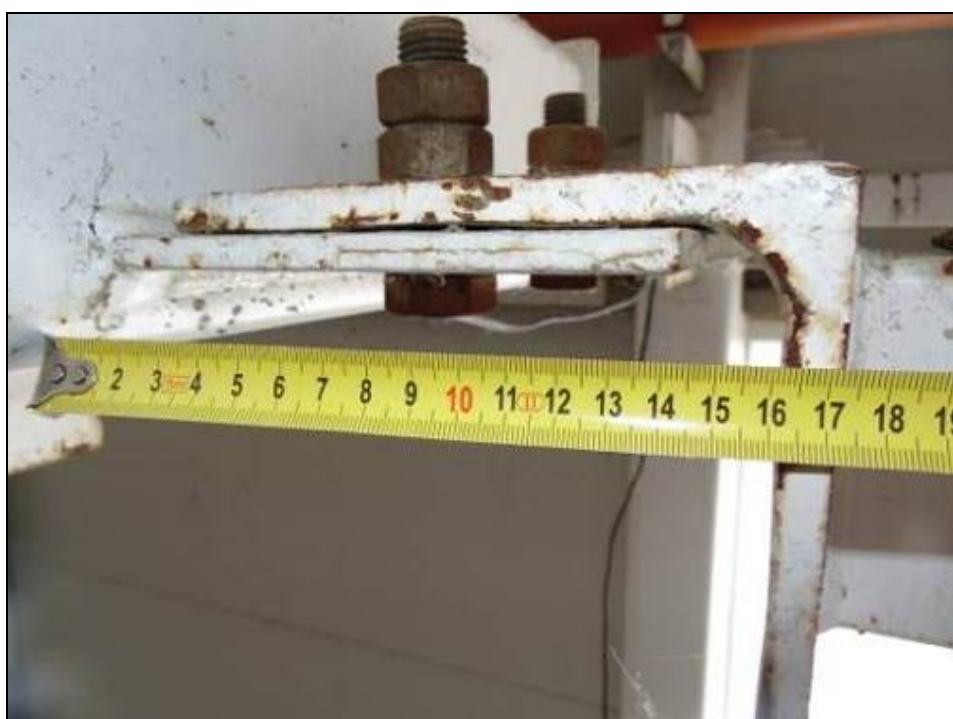
Фото 121. Узел соединения фермы со связью на участке в осях Ц-Э между осей 1-3. Уголок не плотно прилегает к косынке в следствии не достаточной затяжки гаек болтового соединения. Видны повреждения окрасочного покрытия и следы коррозии. Болты и гайки не обработаны антакоррозийным составом.

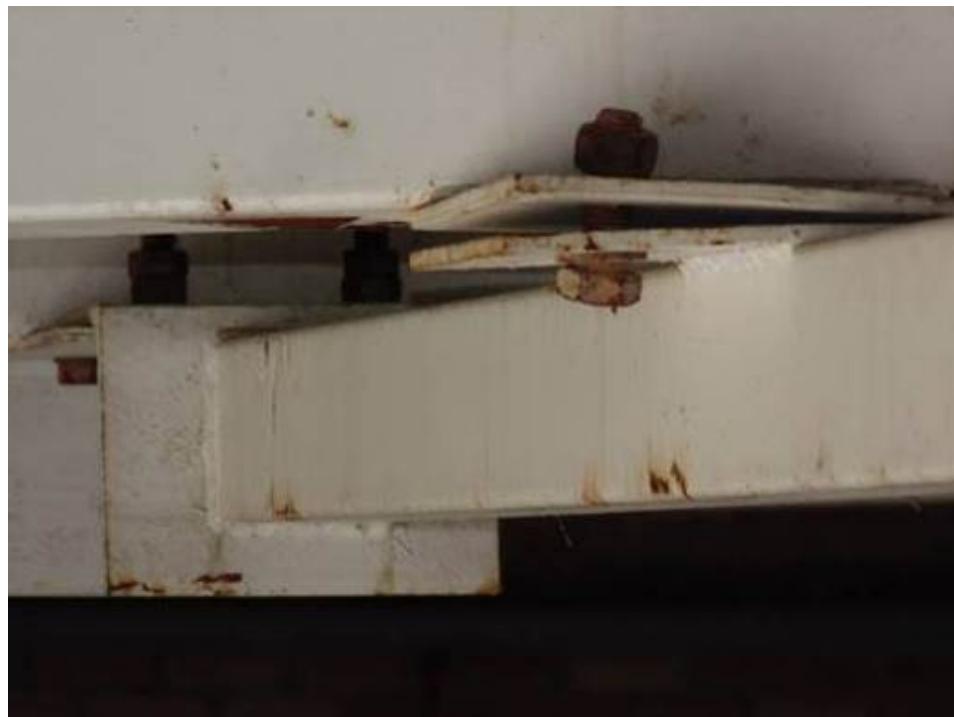
Фото 126. Узел крепления связи к ферме на участке в осях Ц-Э между осей 1-3. В следствии не достаточной затяжки гайки болтового соединения образовался зазор между монтажными деталями стыкуемых элементов.

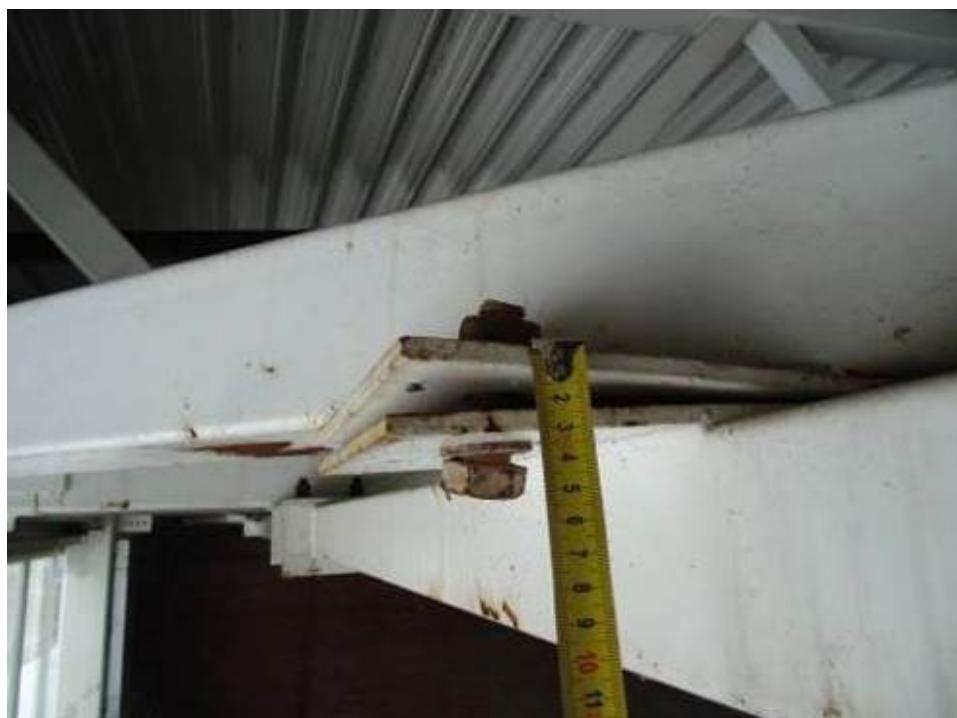
Фото 127. Узел крепления связи к ферме на участке в осях Ц-Э между осей 1-3. В следствии не достаточной затяжки гайки болтового соединения образовался зазор между монтажными деталями стыкуемых элементов. Повреждено окрасочное покрытие металлических конструкций. Видны следы коррозии.

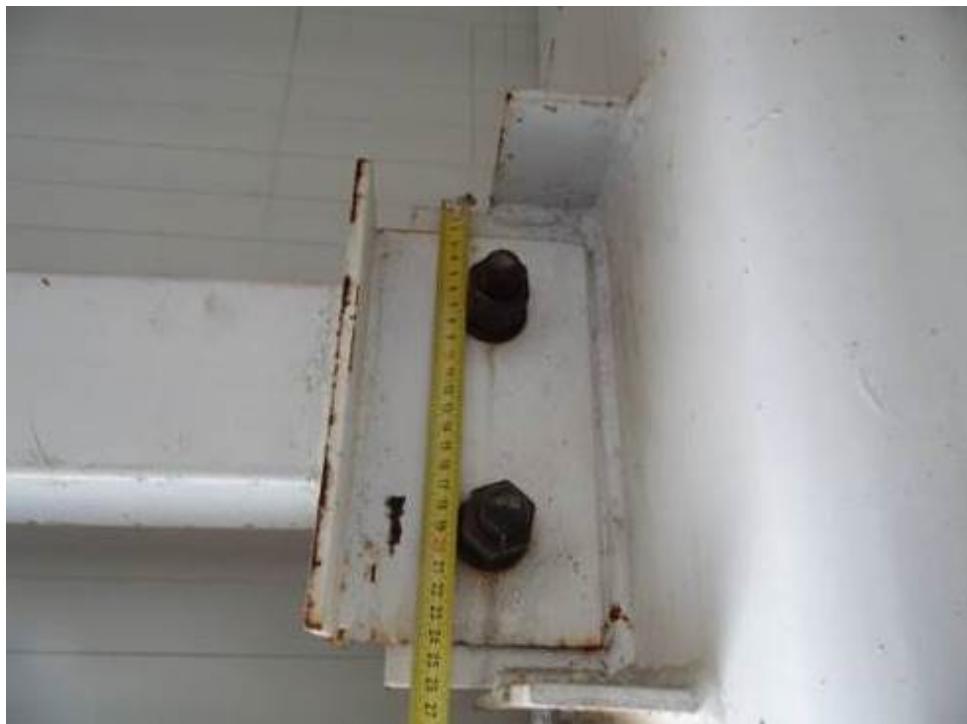
Фото 128. Окрасочное покрытие повреждено на участке в осях Ц-Э между осей 1-3. Видны следы коррозии.

Болты гайки и шайба не обработаны антисептическим составом.

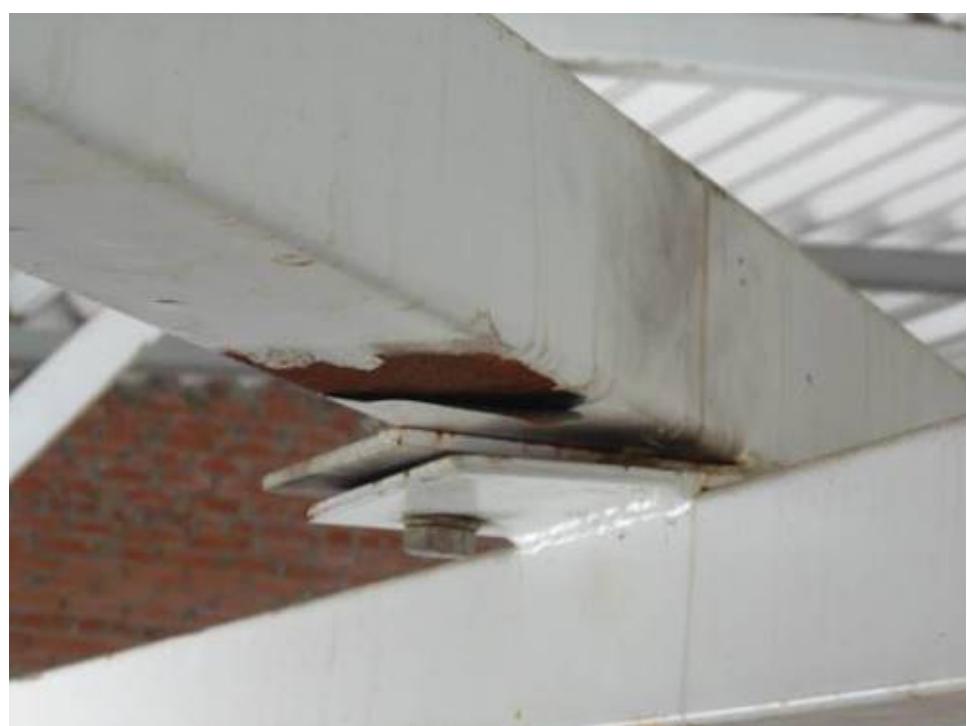
Фото 129. Узел крепления связи к ферме на участке в осях Ц-Э между осей 1-3 . Вследствие недостаточной затяжки гайки болтового соединения образовался зазор между монтажными деталями стыкуемых элементов. Повреждено окрасочное покрытие металлических конструкций. Видны следы коррозии.

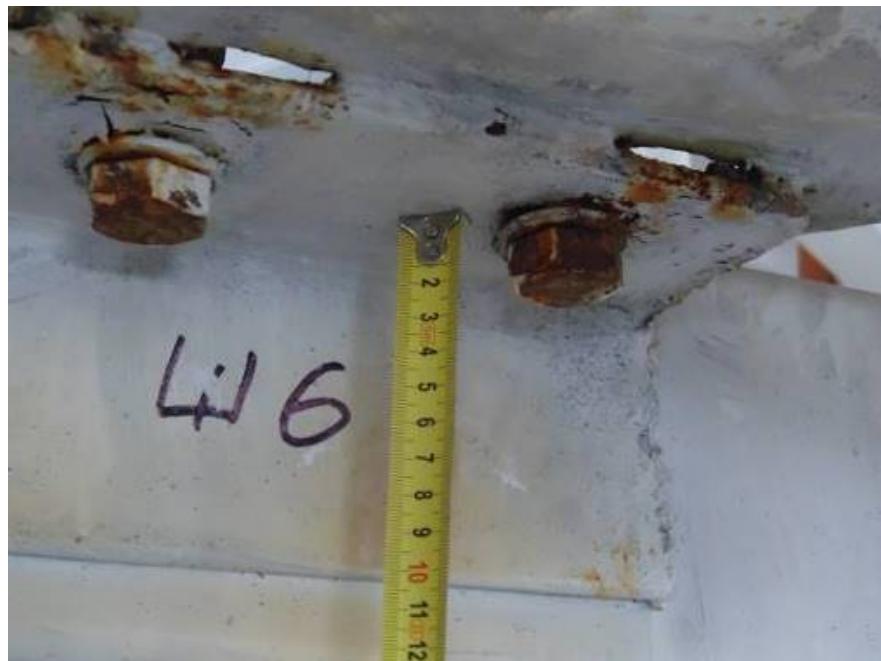
Фото 136. Узел крепления связей на участке в осях П-О между осей 2-4. Узел выполнен не по проекту. Предпринята попытка усилить болтовое соединение дополнительным сварным швом. Качество сварных швов низкое. Видны следы коррозии. Болты, гайки и шайбы не обработаны антакоррозийным составом.

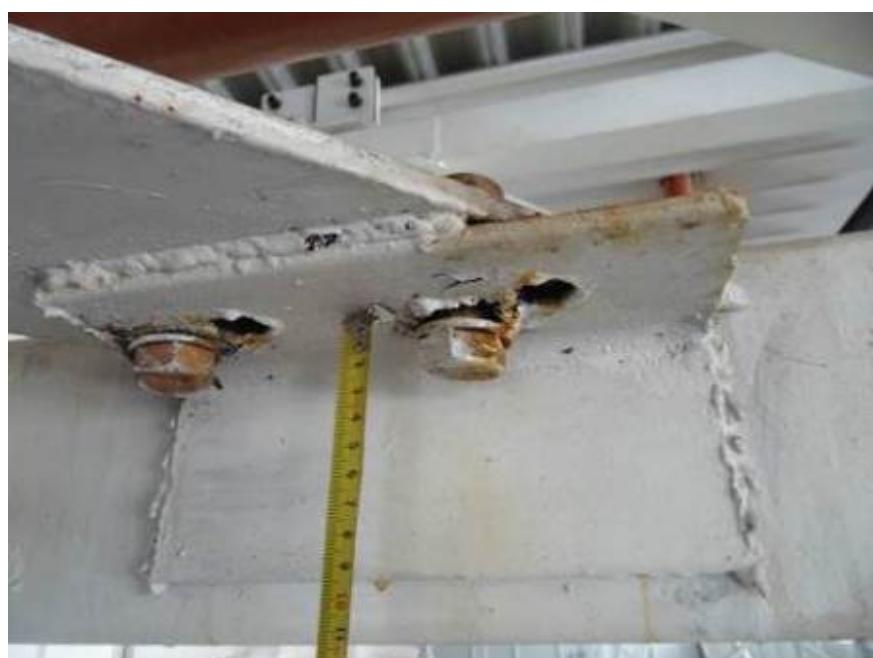
Фото 137. Узел крепления связей на участке в осях П-О между осей 2-4. Узел выполнен не по проекту. Болтовое соединение усилено сварным швом. В виду смещения детали из уголка при установке произошло смещение монтажных отверстий болтовых соединений. Отверстия в детали получены не сверлением, прожжены сваркой. Видны следы коррозии. Бетовые соединения не натянуты.

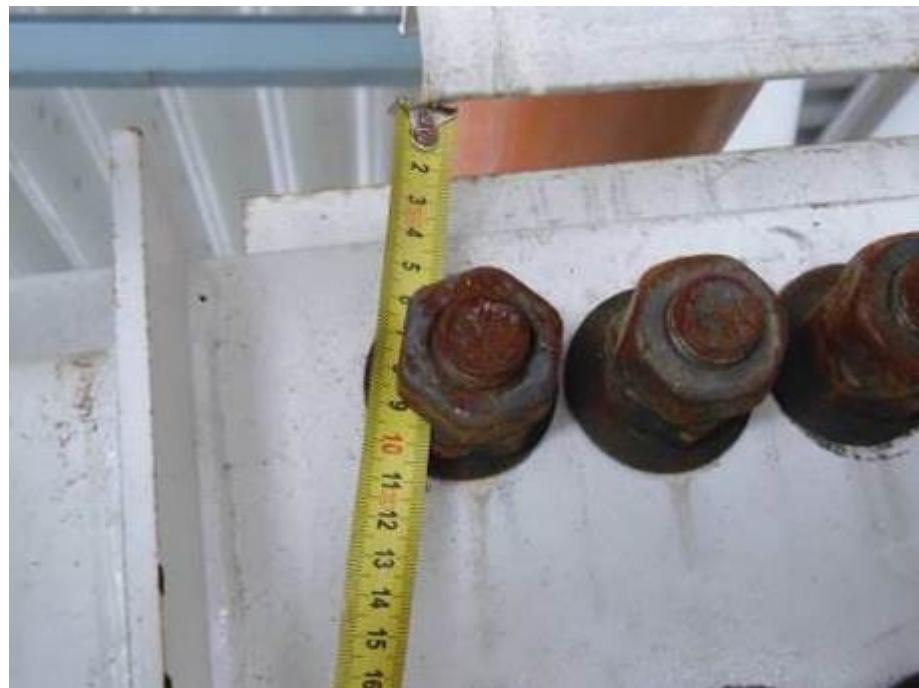
Фото 138. Узел крепления монтажных сегментов фермы на участке в осях П-О между осей 2-4.

Болтовое соединение не затянуто. Болты, гайки и шайбы не обработаны антикоррозийным составом.

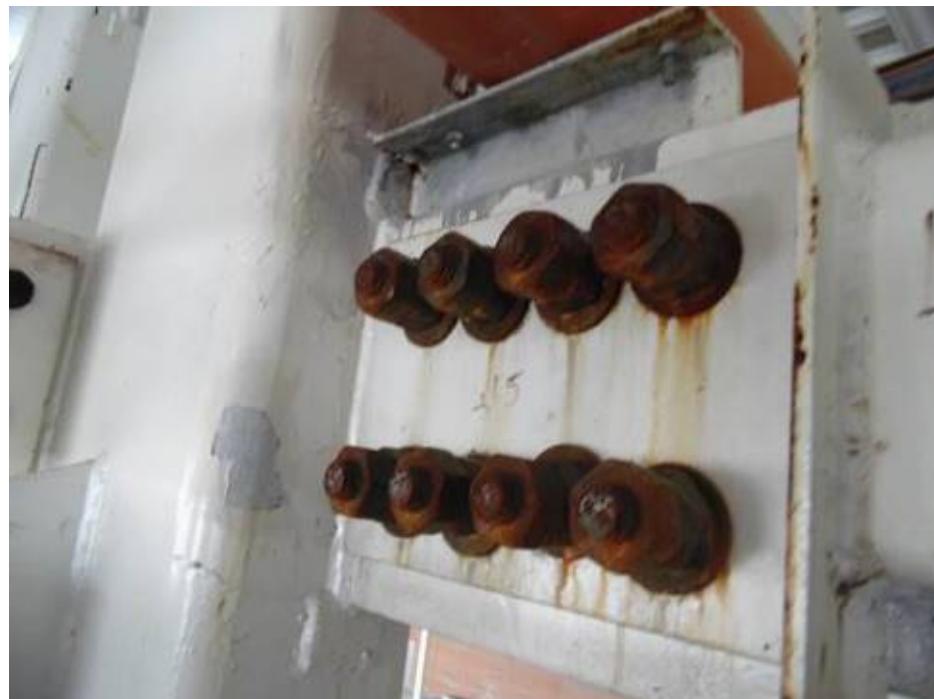
Фото 140. Узел крепления фермы к колонне на участке в осях П-О между осей 2-4.

Отверстия под болтовые соединения выполнены не по проекту (отдельные болты смещены). Болты, гайки и шайбы не обработаны антикоррозийным составом.

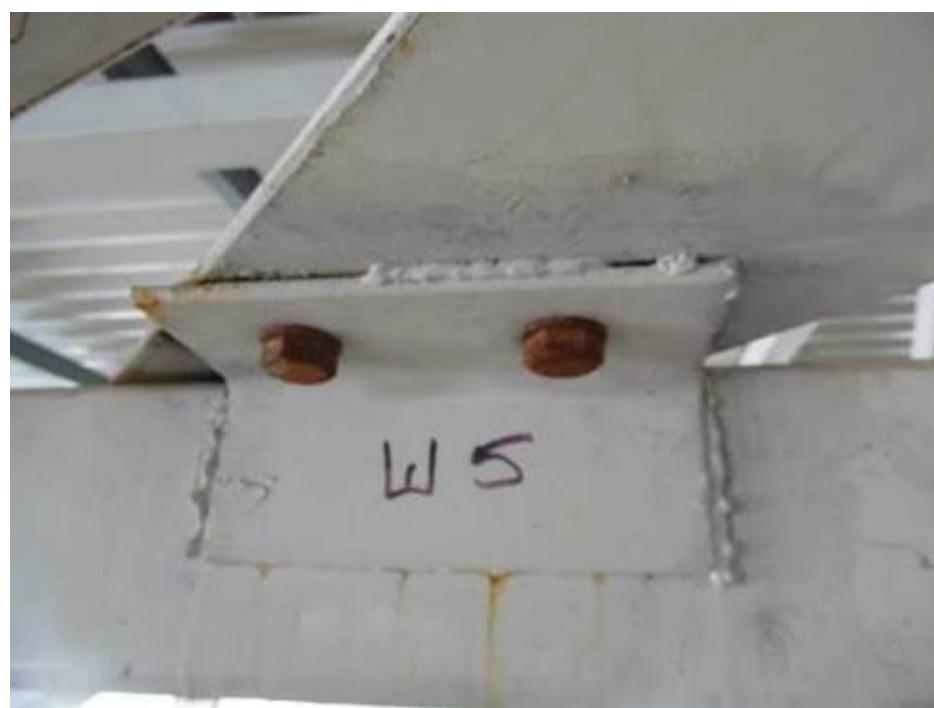
Фото 141. Узел крепления связей на участке в осях П-О между осей 2-4. Узел выполнен не по проекту. Предпринята попытка усилить болтовое соединение дополнительным сварным швом. Качество сварных швов низкое. Деталь опириания (уголок) подготовлен «кустарно». Видны следы коррозии. Болты, гайки и шайбы не обработаны антикоррозийным составом.

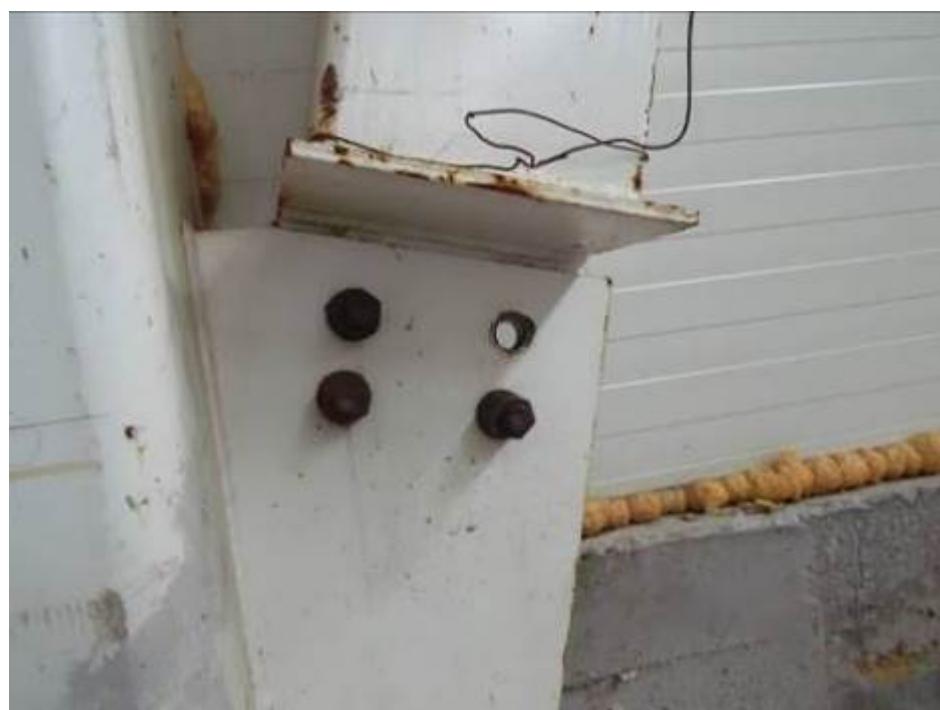
Фото 143. Узел крепления связи к колонне на участке в осях К-М между осей 1-3.

Болтовое соединение не выполнено в полном объеме. Болты, гайки и шайбы не обработаны антакоррозийным составом.

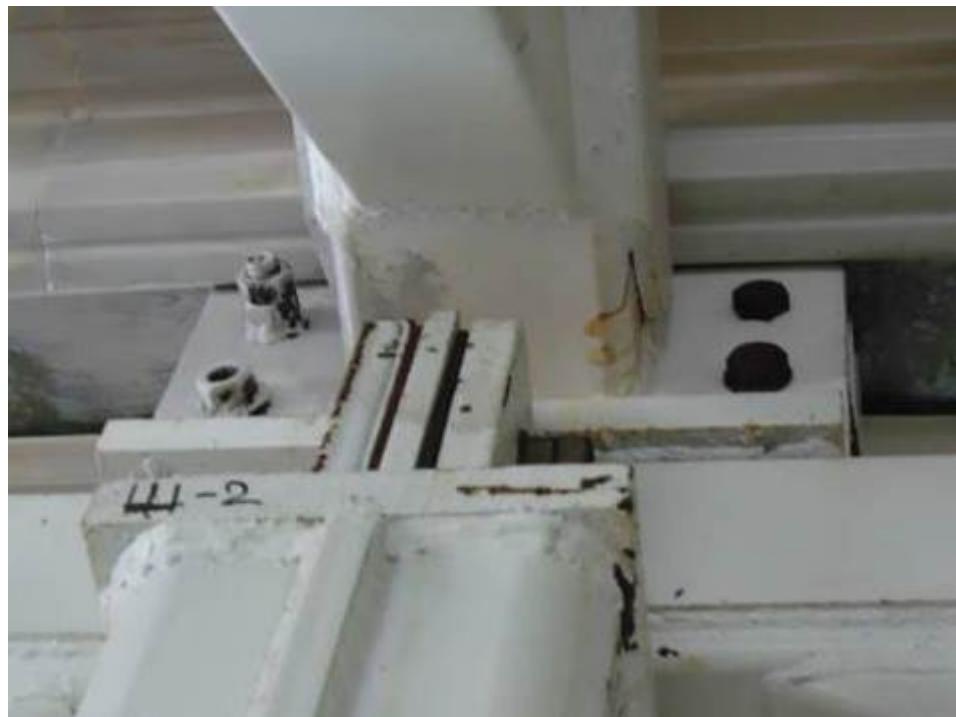
Фото 144. Узел опирания фермы на колонну на участке в осях К-М между осей 1-3.

Болтовые соединения узла выполнены с нарушением требований проектной документации.

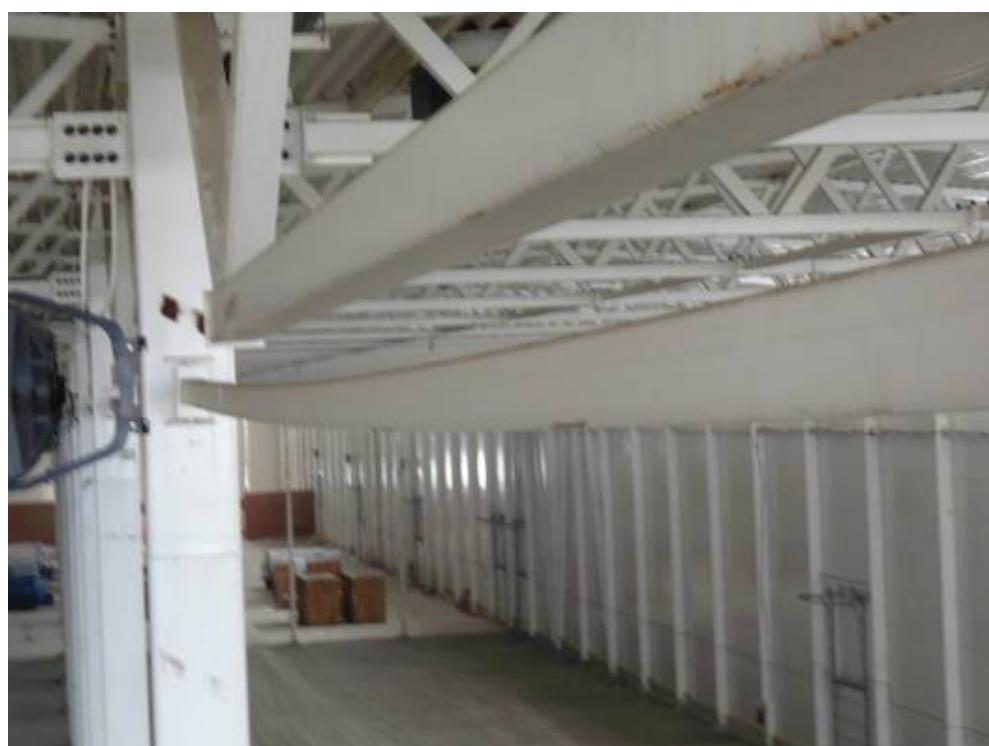
Фото 145. Продольный прогон на участке в осях П-О между осей 2-4.  
Прогон имеет значительный прогиб.

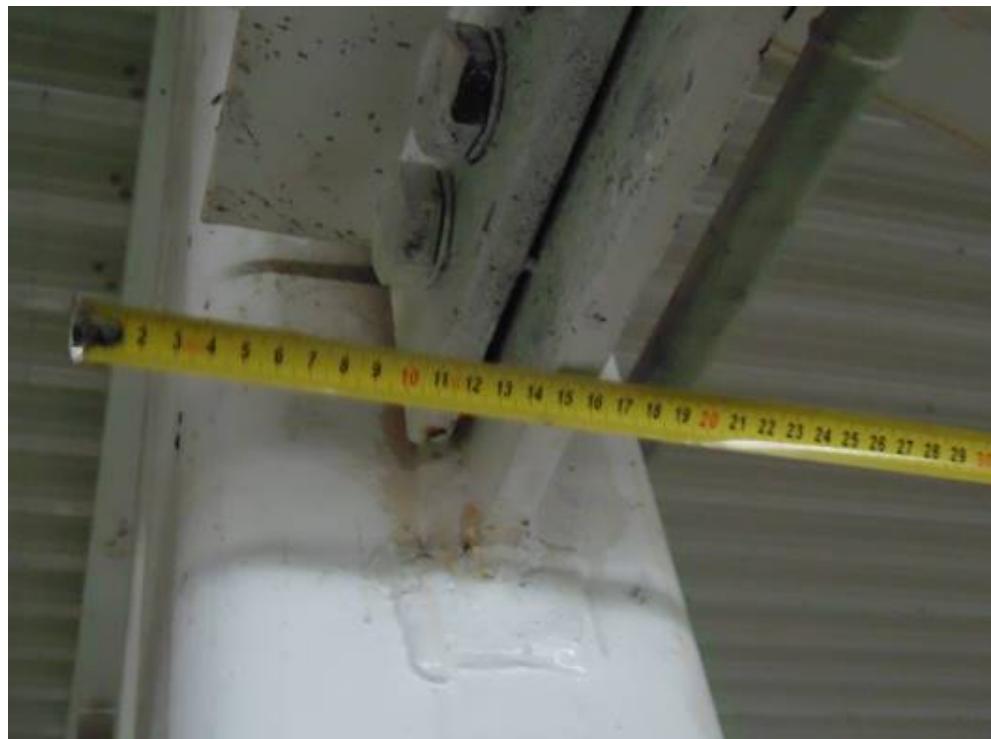
Фото 152. Узел крепления фермы к колонне на участке в осях Г-Е между осей 2-4.

Болтовые соединения не натянуты.

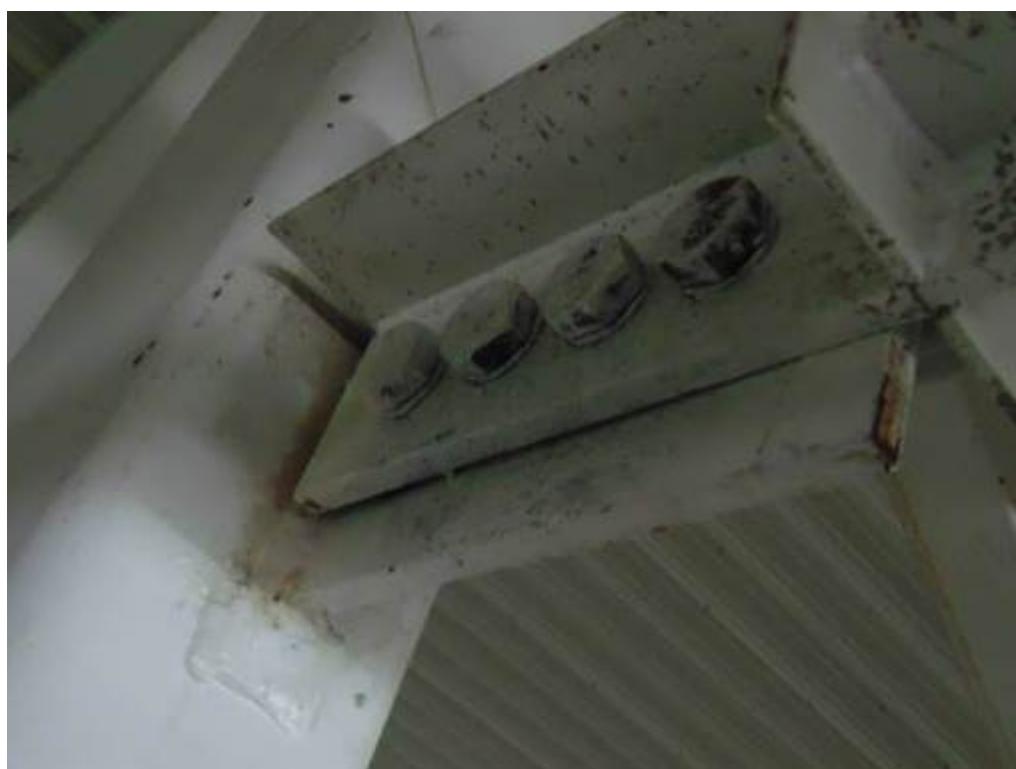
Фото 153. Узел крепления фермы к колонне на участке в осях К-М между осей 1-3.

Болтовые соединения не натянуты.

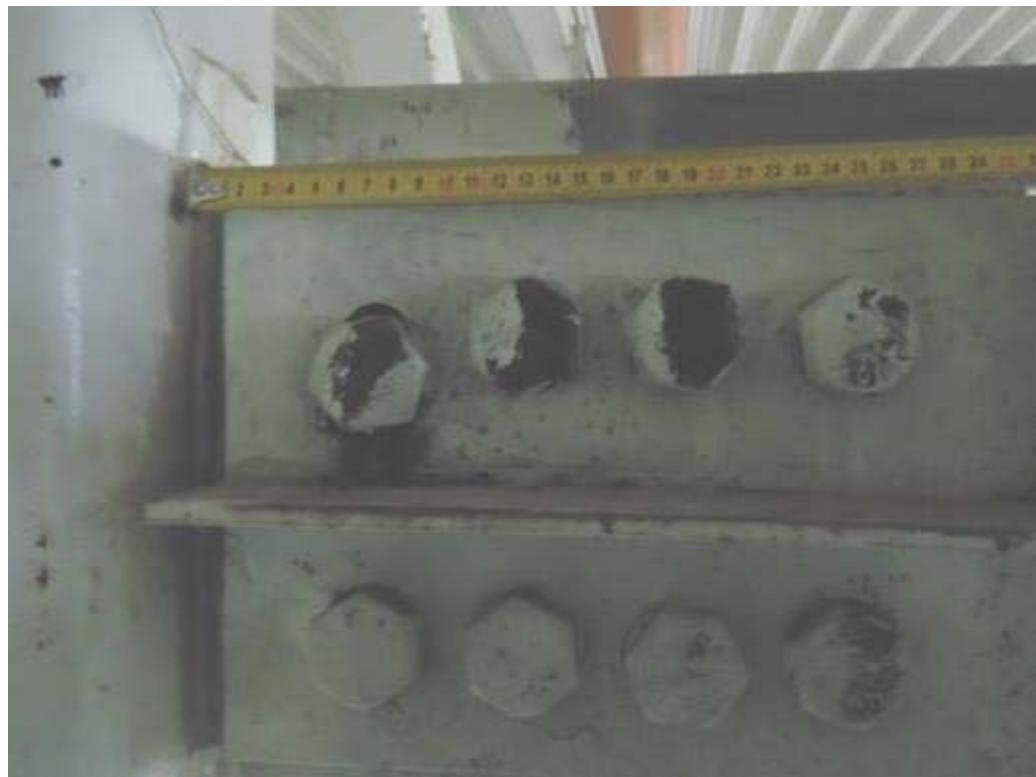
Фото 154. Узел соединения фермы с колонной на участке в осях К-М между осей 1-3.

Отверстия под болтовые соединения смещены.

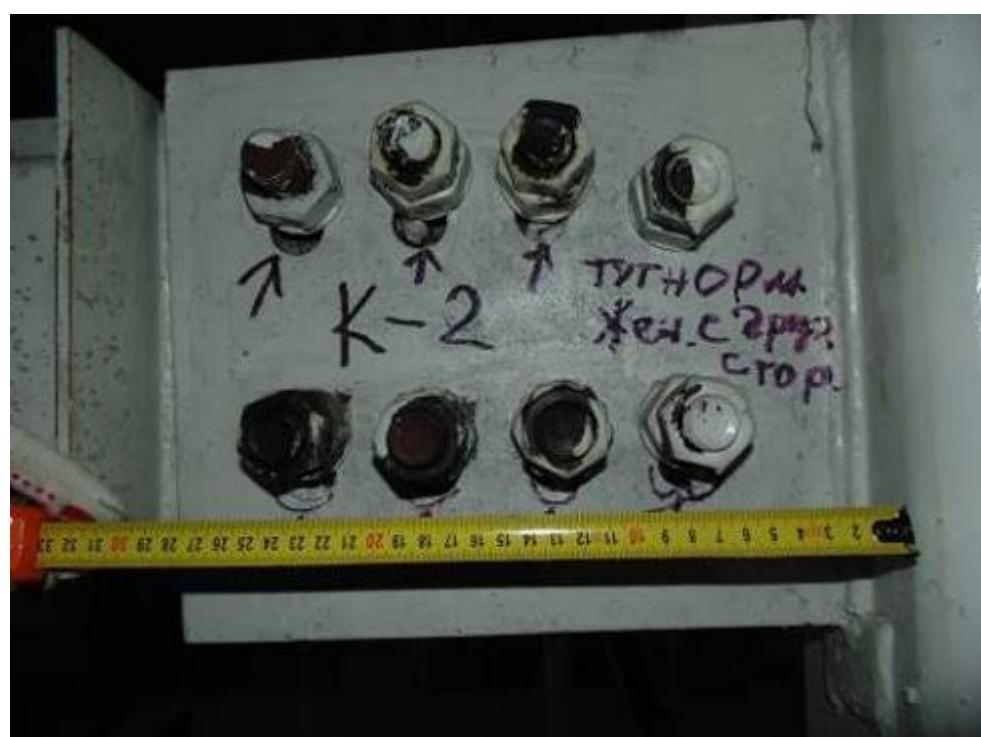
Фото 155. Узел соединения фермы с колонной на участке в осях Д-Ж между осей 2-4.

Отверстия под болтовые соединения смещены.

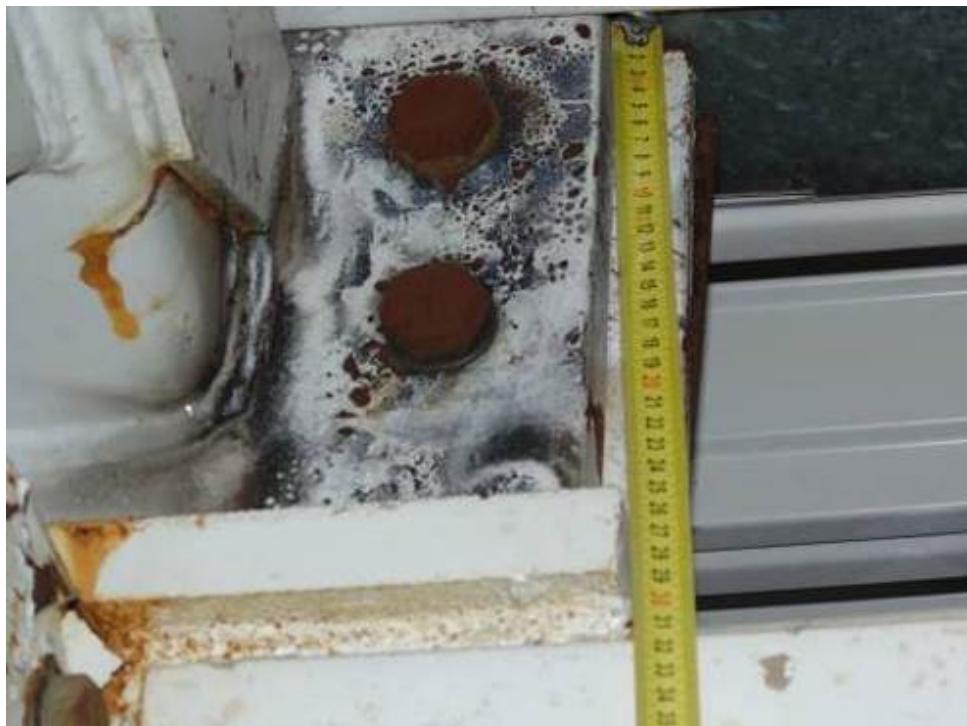
Фото 156. Узел соединения фермы с колонной на участке в осях Д-Ж между осей 2-4.

Фасонная деталь фланцевого соединения повреждена в результате сварки. Болты, гайки и шайбы не обработаны анткоррозийным составом.

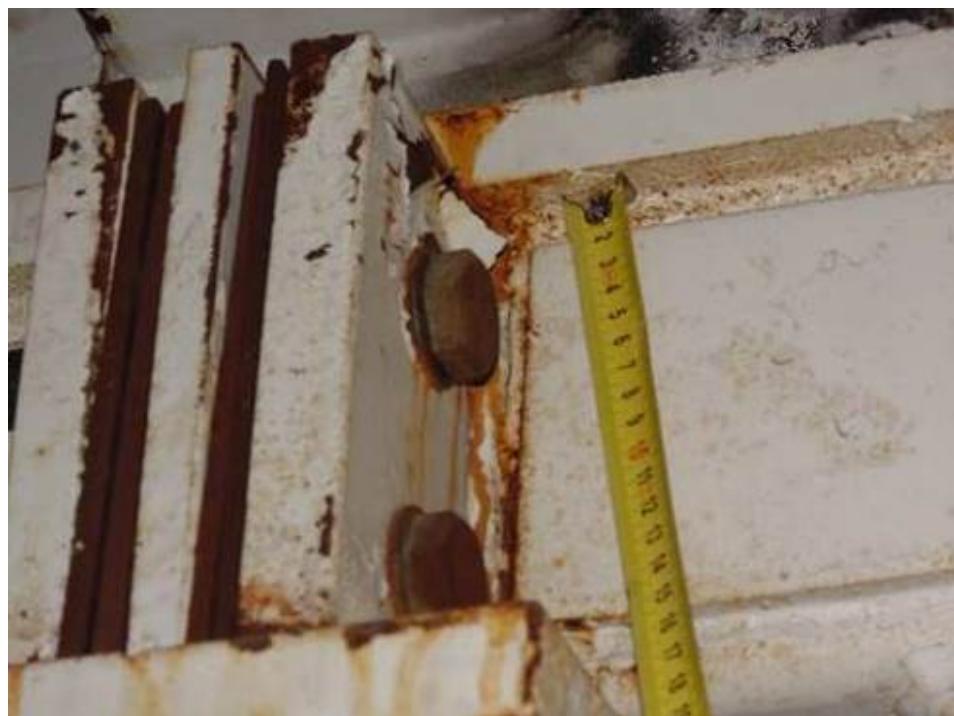
Фото 157. Узел опирания фермы на колонну на участке в осях Г-Е между осей 2-4.

Повреждено окрасочное покрытие. Видны следы коррозии. Болты, шайбы и гайки не обработаны анткоррозийным составом.

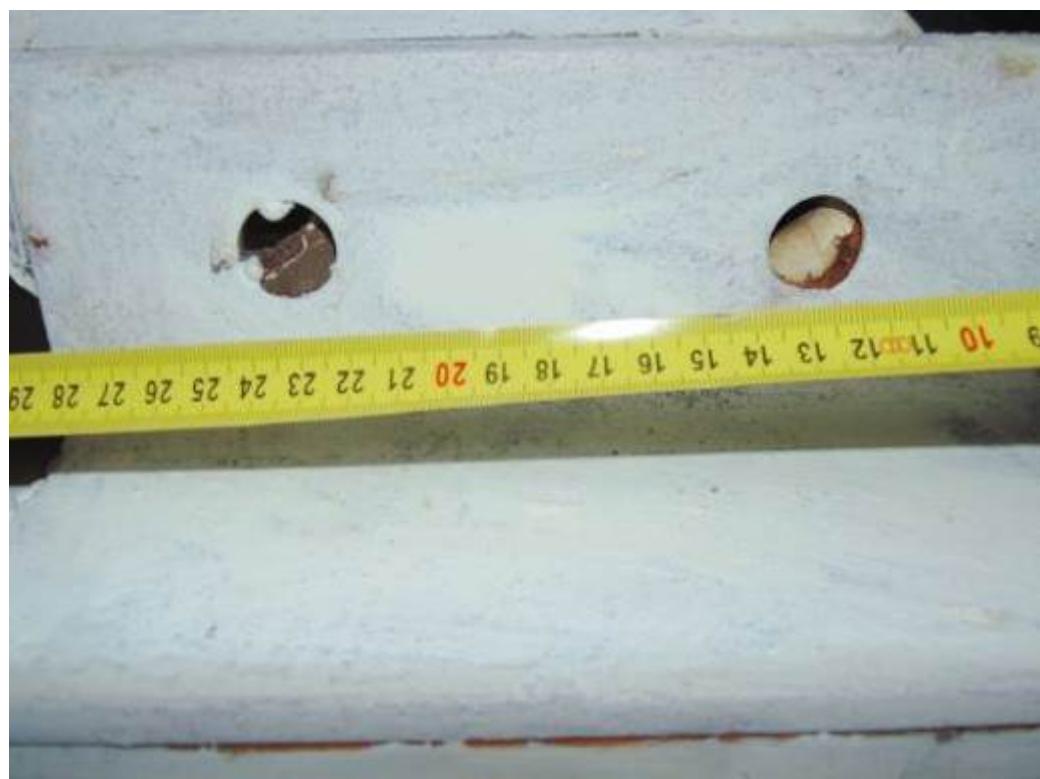
Фото 159. Узел крепления связей к колоннам на уровне ферм на участке в осях Г-Е между осей 24.  
Отсутствуют болтовые соединения, соединение выполнено на сварных швах.

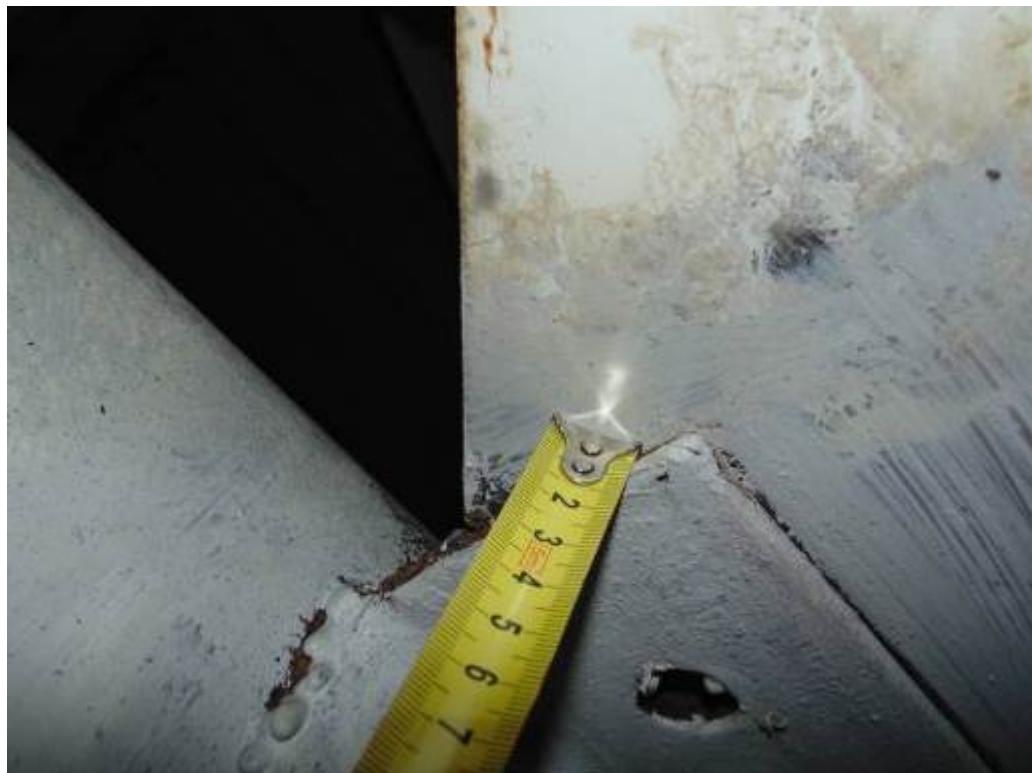
Фото 160. Узел крепления связей к колоннам на уровне ферм на участке в осях Г-Е между осей 2-4.

Отсутствуют болтовые соединения, соединение выполнено на сварных швах.

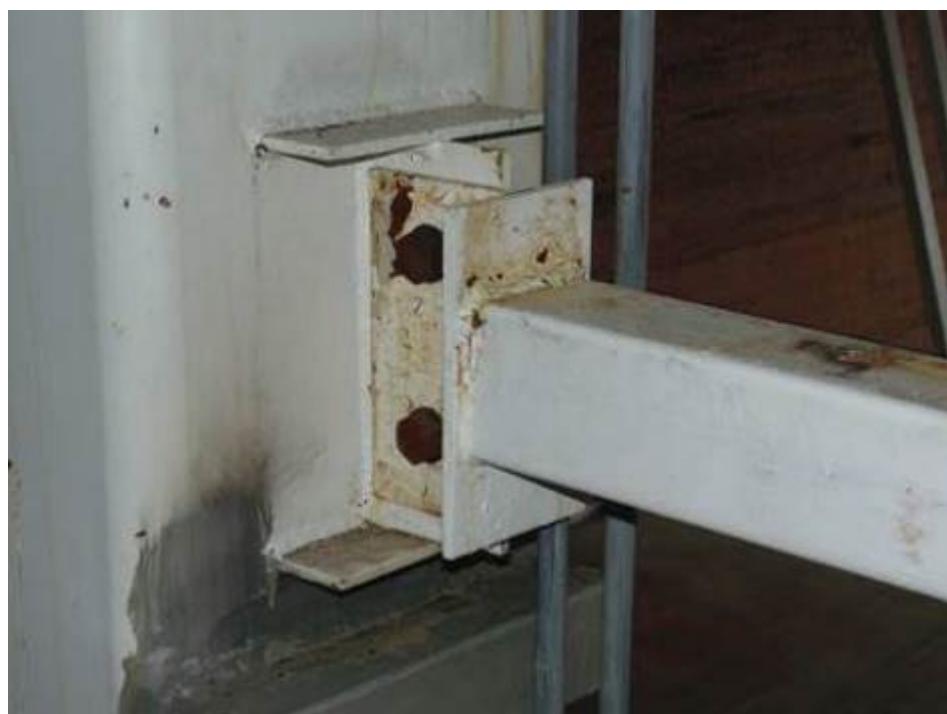
Фото 165. Узел крепления продольных прогонов на участке в осях Г-Е между осей 2-4.  
Выявлено повреждение окрасочного покрытия. Элементы болтовых соединений не обработаны антакоррозийным составом.

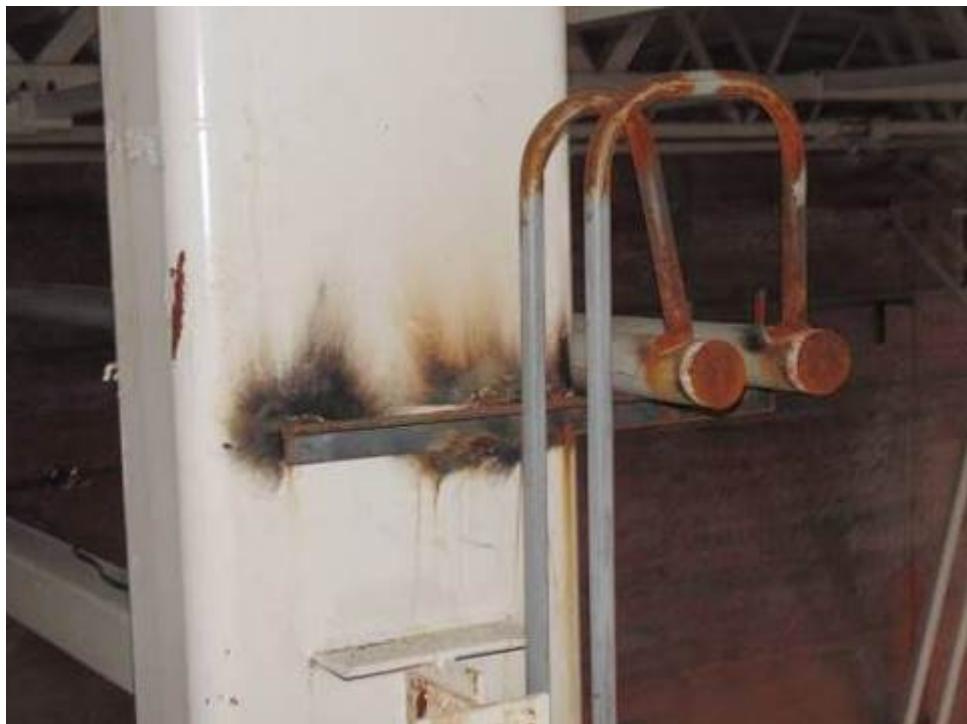
Фото 166. Элемент опирания инженерных сетей выполнен не по проекту на участке в осях Г-Е между осей 2-4.

Сварное соединение выполнено с нарушением требований нормативной строительной документации.

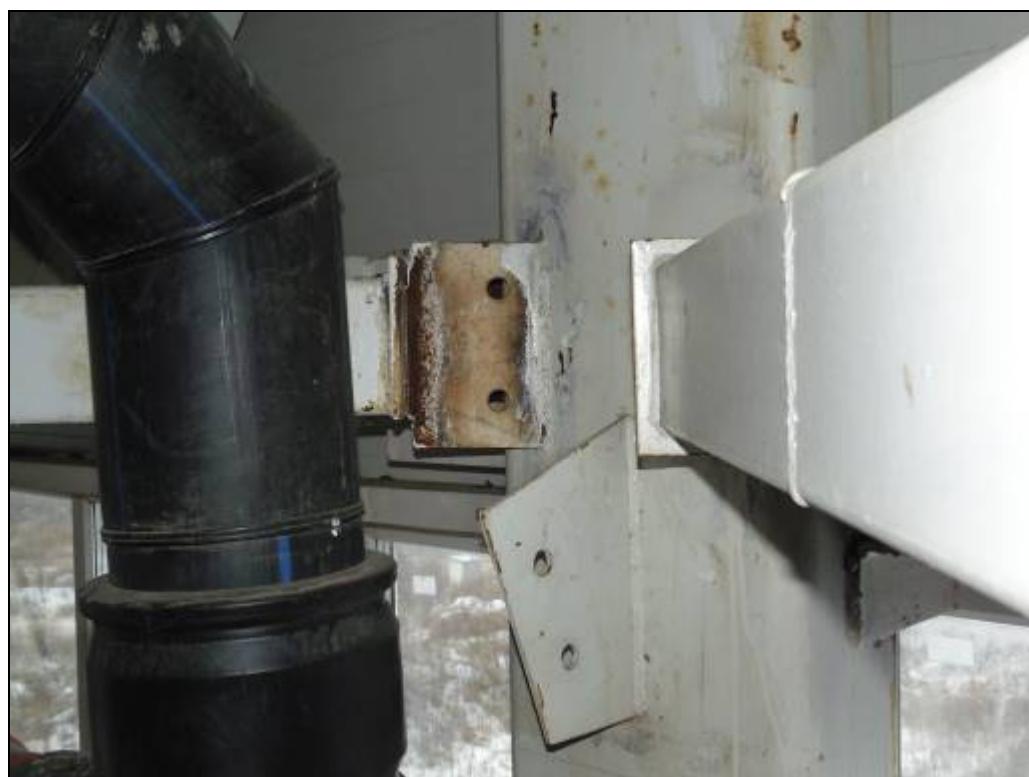
Фото 169. Узел крепления связи к колонне.  
Соединение выполнено не сварке, что является нарушением требований проектной документации.

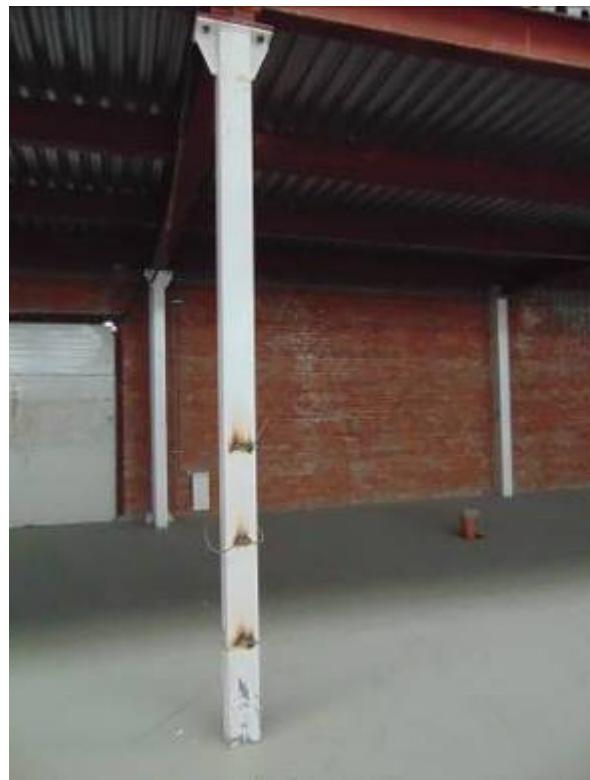
ные двутавры 35Б1, 30Б1, прокатные швеллеры №22.
3. Качество выполнения работ по устройству мезонина	<p>В результате проведенной экспертизы выявлены дефекты:</p> <ul style="list-style-type: none"><li>- повреждения антикоррозийного и окрасочного покрытия металлических конструкций каркаса (см. фото 178, 179, 180, 181, 182, 185);</li><li>- отверстия болтовых соединений выполнены не посредством сверления, а проварены автогеном (см. фото 180, 181, 182);</li><li>- элементы монтажных болтов не обработаны антикоррозийным составом (см. фото 179, 180, 182);</li><li>- нарушена геометрия стыковочных элементов балок (см. фото 179, 180, 181);</li><li>- не достаточная натяжка болтовых соединений (см. фото 181, 182);</li><li>- выявлены дефекты на поверхности железобетонной плиты (см. фото 192, 193).</li></ul>

Фото 178. Мезонин (антресоль) вдоль оси 4 в осях У-Ж.  
Колонная опиравия мезонина. Окрасочное покрытие повреждено прихватками  
выполненнымими сваркой.

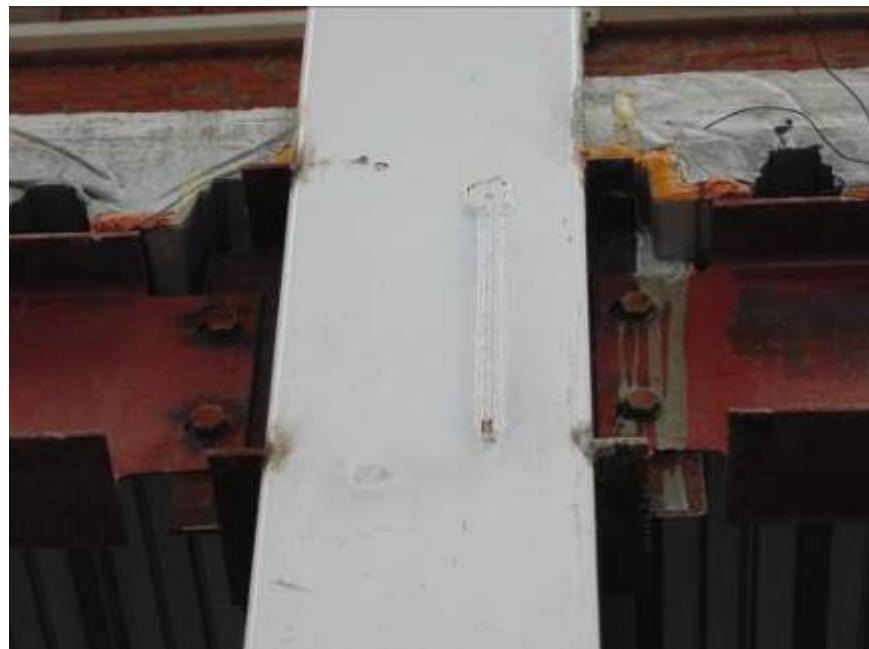
Фото 180. Мезонин (антресоль) в осях Ц-У/4-8.

Узел опирания главных балок на колонну. Отверстия болтовых соединений выполнены не посредством сверления, а проварены автогеном.

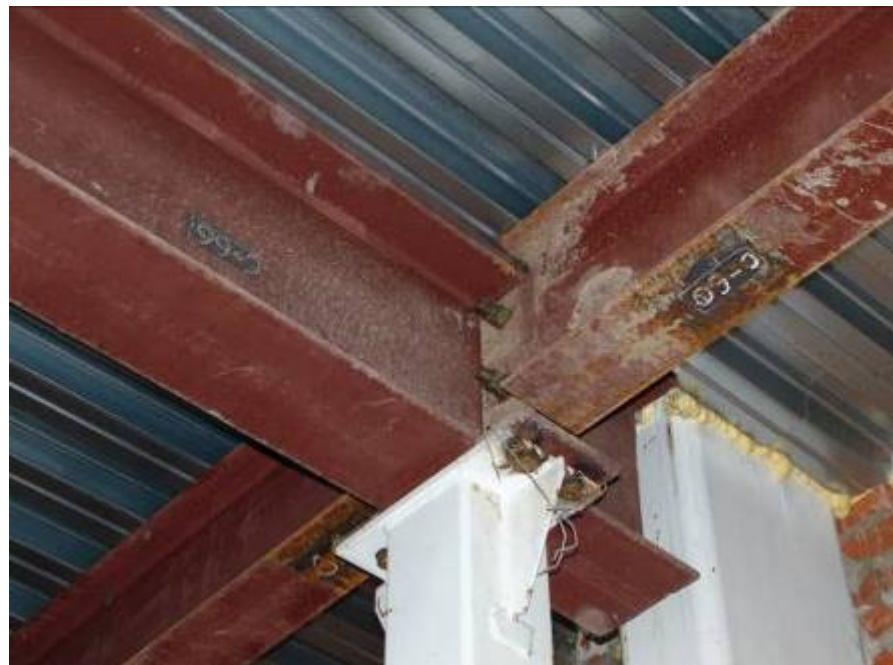
Фото 182. Мезонин (антресоль) в осях Ц-У/4-8.

Узел опирания балок на колонну. Отверстия болтовых соединений выполнены не посредством сверления, а проварены автогеном. Стыковочные участки балок выполнены грубо, с неровными кромками. Болтовые соединения базы колонны не достаточно натянуты.
