# ЭКСПЕРТНОЕ ЗАКЛЮЧЕНИЕ

по результатам оценки технического состояния строительных конструкций  
здания расположенного по адресу:

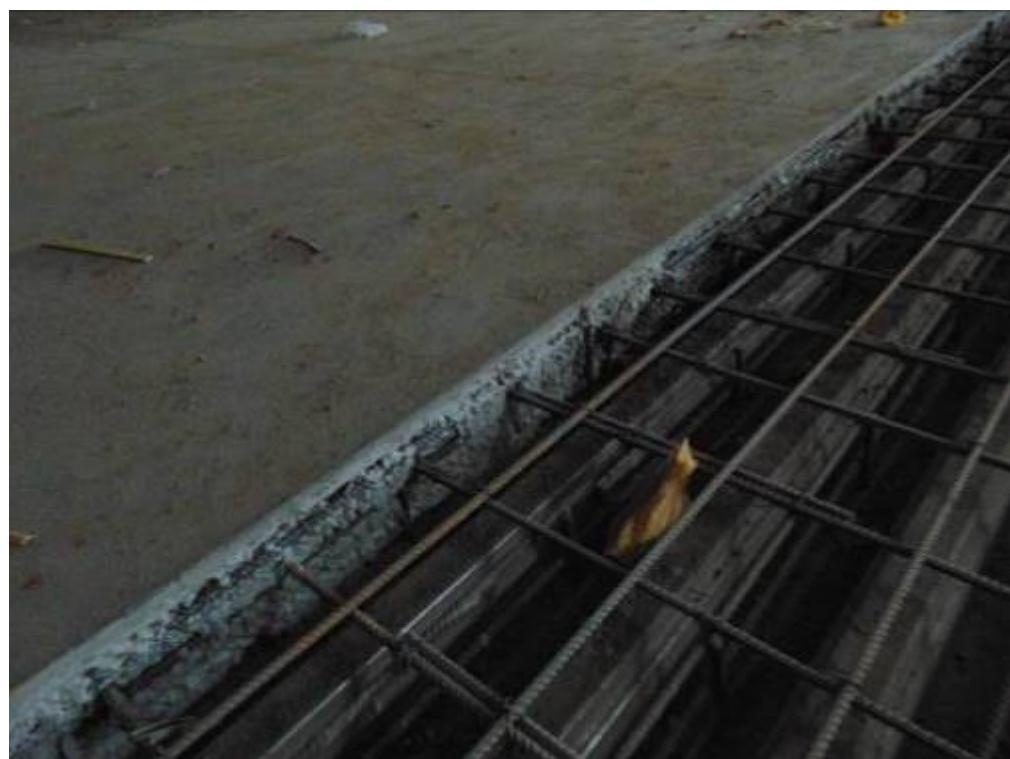
Фото 187. Мезонин (антресоль) в осях Ц-У/4-8.  
Железобетонное перекрытие не выполнено в полном объеме. Видно армированное плиты.

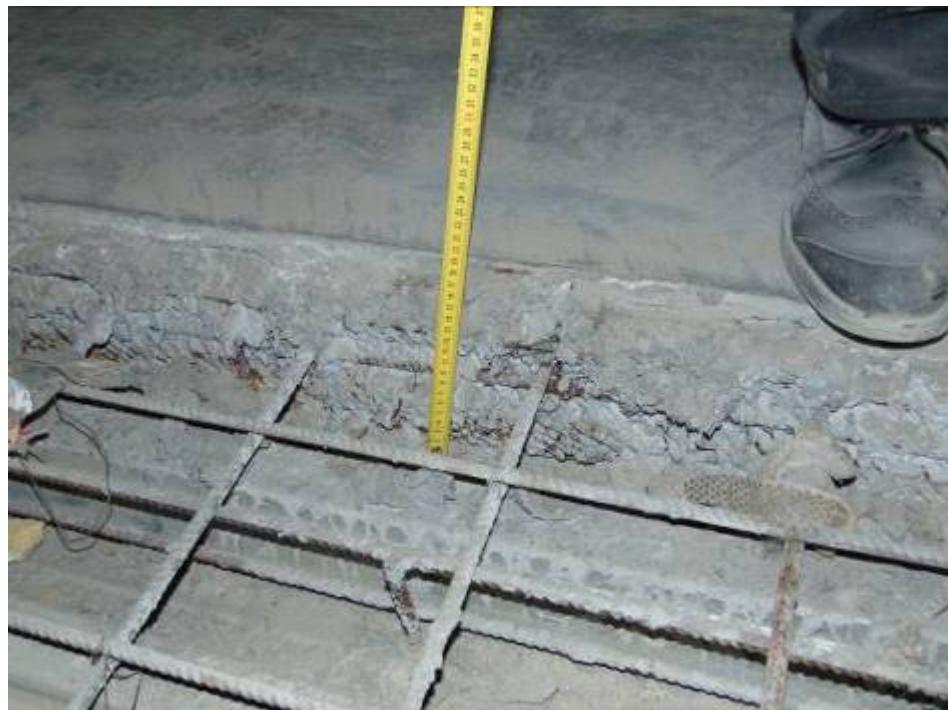
Фото 188. Мезонин (антресоль) в осях Ц-У/4-8.

Железобетонное перекрытие не выполнено в полном объеме. Видно армирование плиты

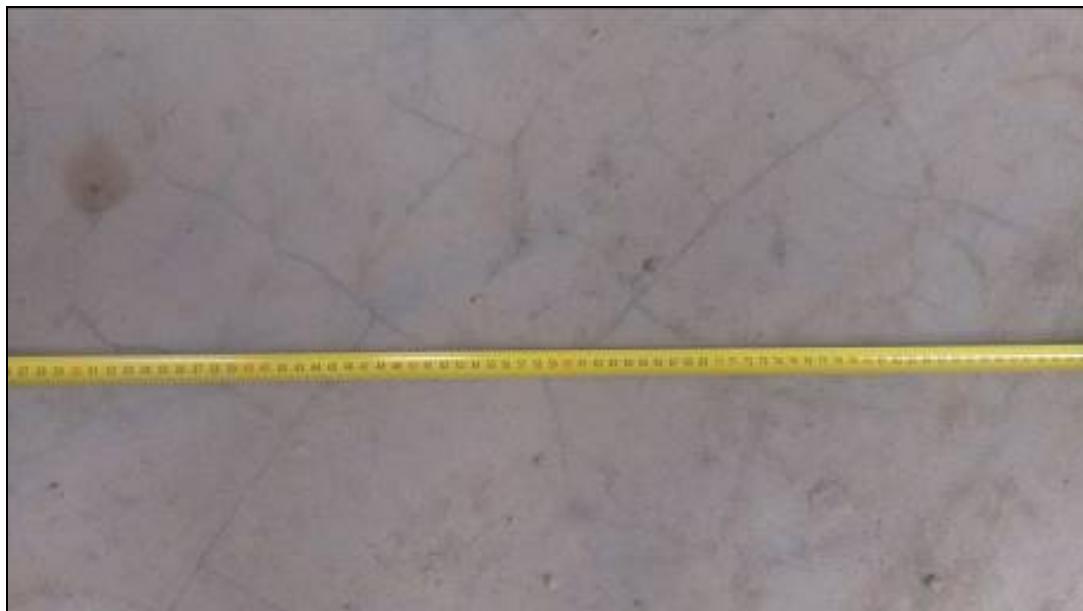
ные двутавры 35Б1, 30Б1, прокатные швеллеры №22.
3. Качество выполнения работ по устройству мезонина	<p>В результате проведенной экспертизы выявлены дефекты:</p> <ul style="list-style-type: none"><li>- повреждения антикоррозийного и окрасочного покрытия металлических конструкций каркаса (см. фото 178, 179, 180, 181, 182, 185);</li><li>- отверстия болтовых соединений выполнены не посредством сверления, а проварены автогеном (см. фото 180, 181, 182);</li><li>- элементы монтажных болтов не обработаны антикоррозийным составом (см. фото 179, 180, 182);</li><li>- нарушена геометрия стыковочных элементов балок (см. фото 179, 180, 181);</li><li>- не достаточная натяжка болтовых соединений (см. фото 181, 182);</li><li>- выявлены дефекты на поверхности железобетонной плиты (см. фото 192, 193).</li></ul>

Фото 192. Мезонин (антресоль) вдоль оси 4 в осях У-Ж.  
Волосяные трещины на поверхности железобетонной плиты.

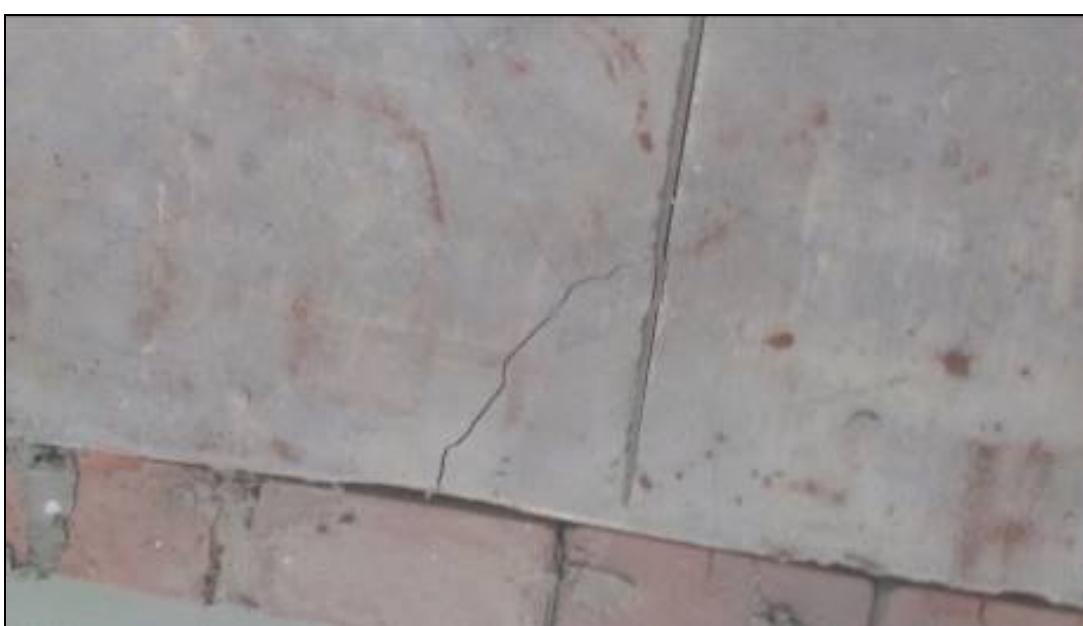
Фото 193. Мезонин (антресоль) вдоль оси 4 в осях У-Ж.  
Трещина на краю железобетонной плиты.

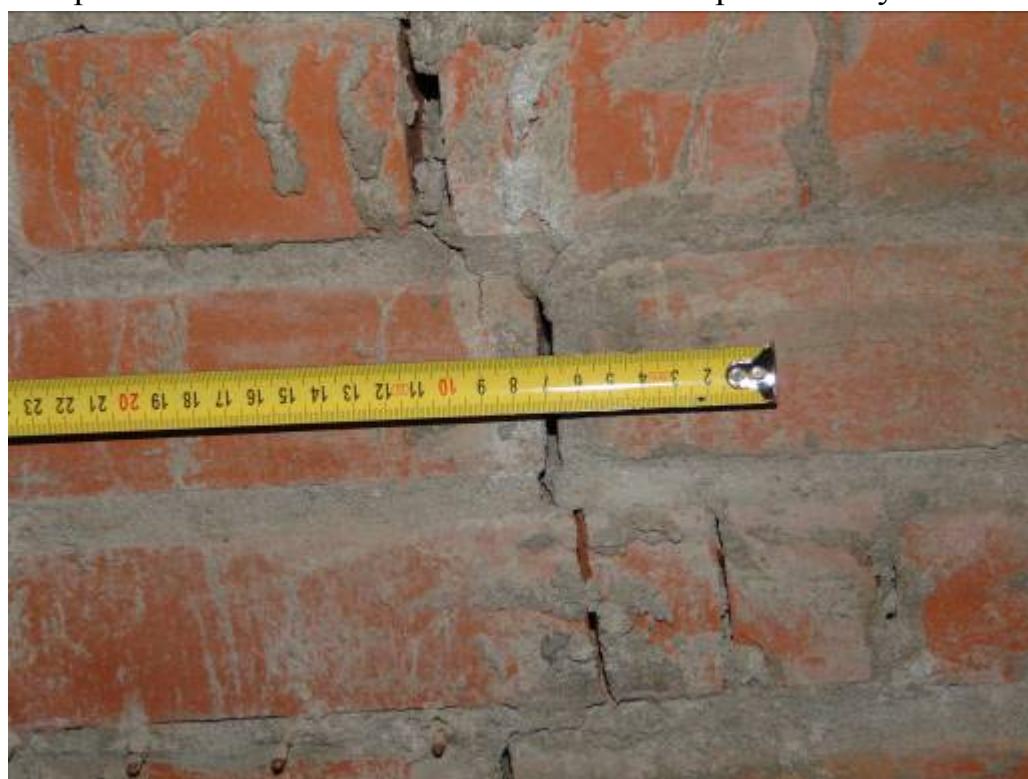
Фото 198. Стена по оси 1 в осях Г-Ю.

Трещина в стене шириной до 10мм на участке примыкания стены к колонне.

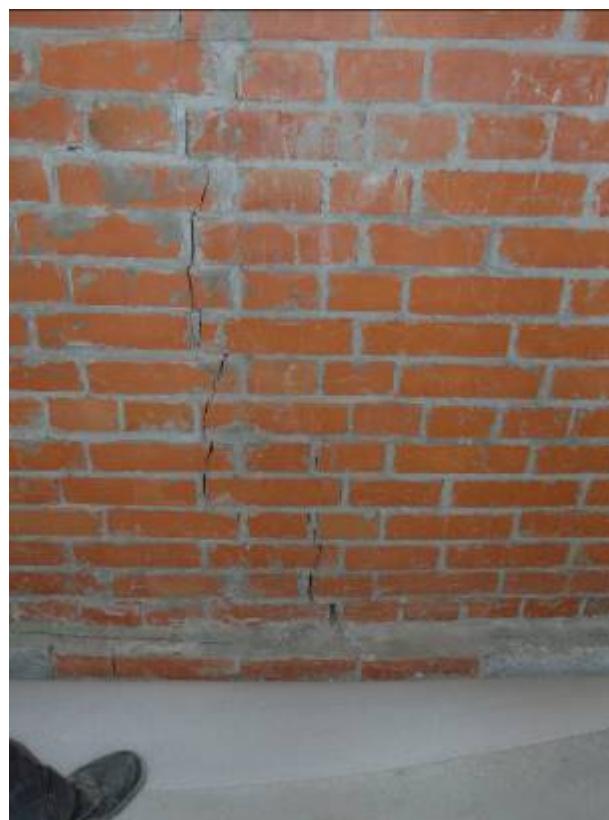
Фото 200. Стена по оси 1 в осях Г-Ю.  
Трещина в стене шириной до 10мм на участке примыкания стены к колонне.

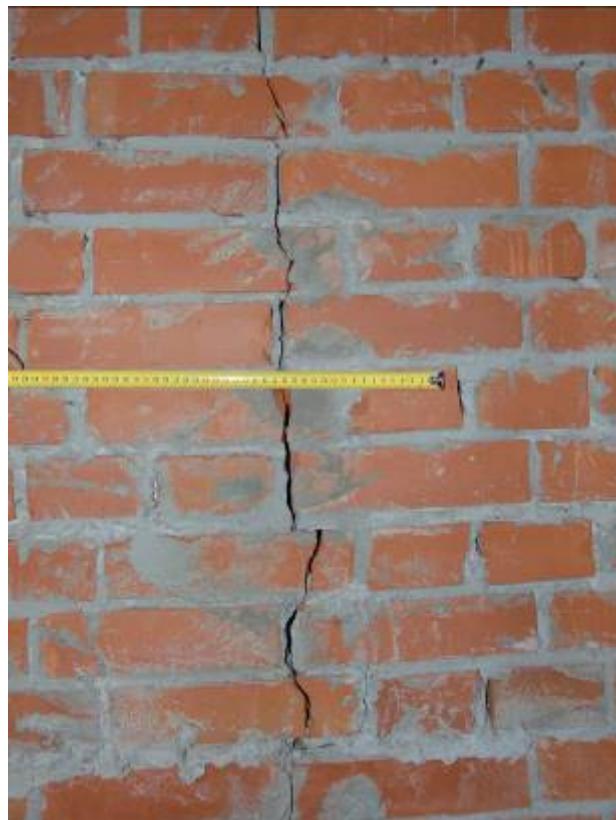
Фото 201. Стена по оси 1 в осях Г-Ю.  
Трещина в стене шириной до 10мм на участке примыкания стены к колонне.

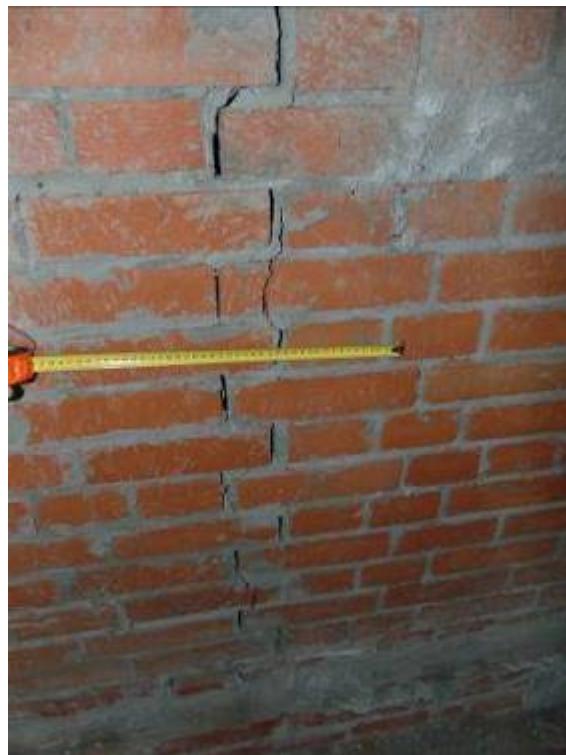
Фото 203. Стена по оси 1 в осях Г-Ю.

Трещина в стене шириной до 10мм на участке примыкания стены к колонне.

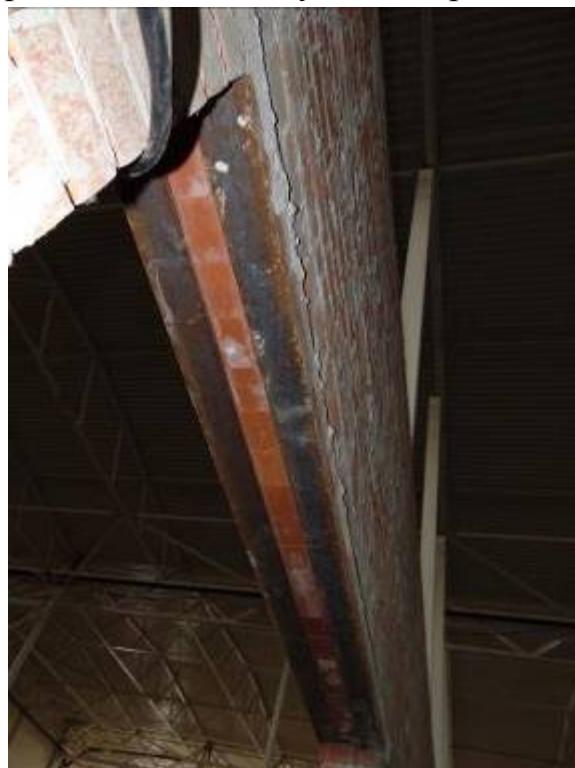
Фото 204. Стена по оси 1 в осях Г-Ю.

Перемычка выполнена из металлических прокатных уголков. Уголки не обработаны антакоррозийным составом.

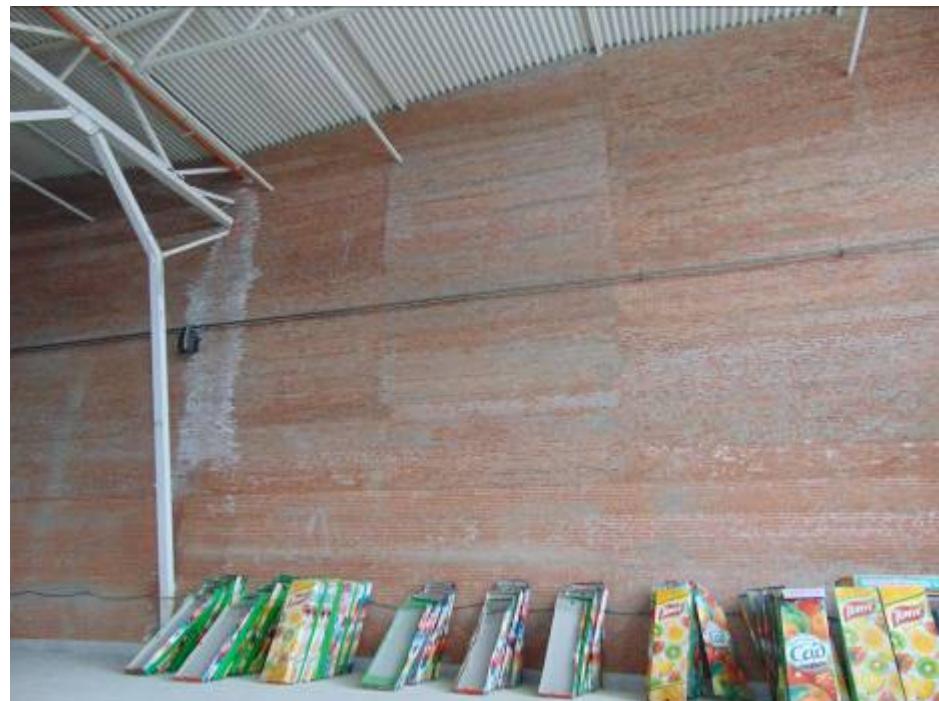
Фото 205. Стена по оси Ж в осях 4-8.

<p>трещины шириной до 5мм, а также нарушение перевязки вертикальных швов (см. фото 206, 210). Кроме того, во всех кирпичных стенах толщина горизонтальных и вертикальных швов превышает допустимые параметры (10-15мм) (см. фото 207). Также выявлены выссолы на поверхности кирпичной кладки (см. фото 205, 208, 209, 210, 211, 212, 213).</p>

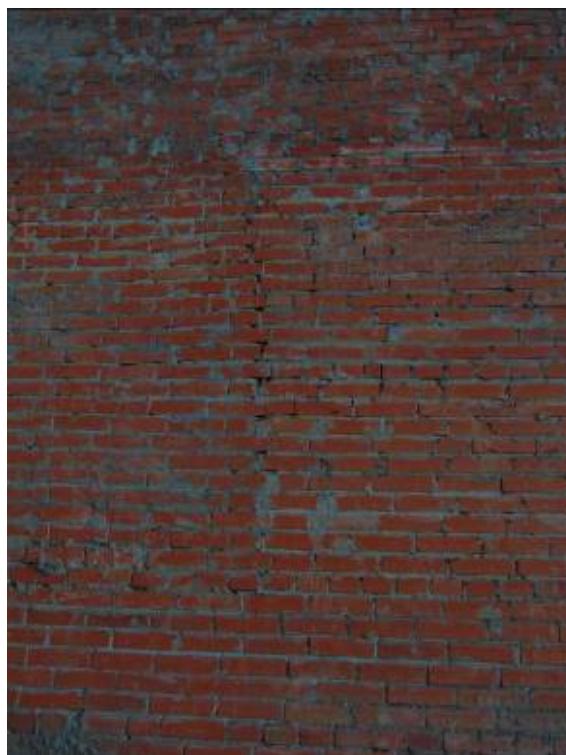
Фото 206. Стена по оси Ж в осях 4-8.  
Нарушение перевязки швов кирпичной кладки.

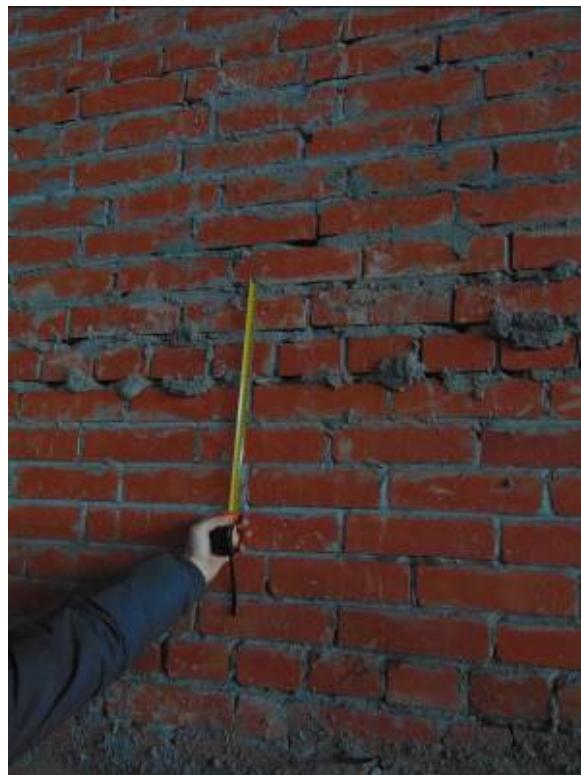
Фото 207. Стена по оси Ж в осях 4-8.  
Толщина швов превышает допустимые 10-15мм.

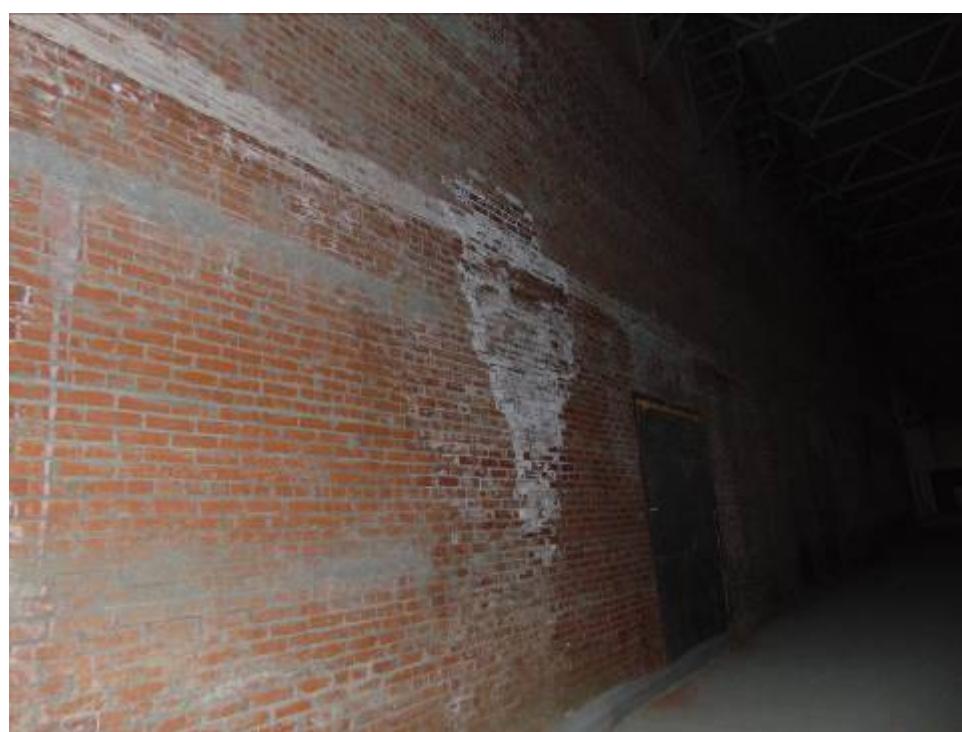
Фото 208. Стена по оси 4 в осях Ж-Ц.  
Видны высыпания на поверхности стены.

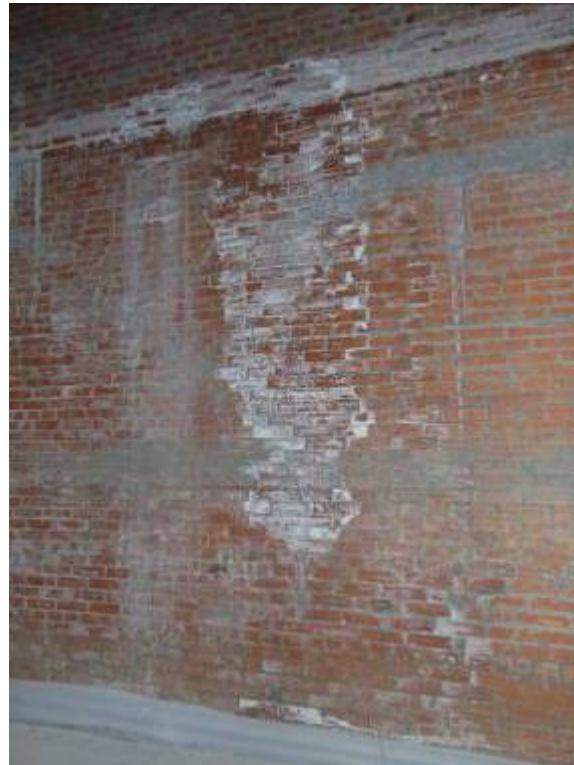
Фото 209. Стена по оси 4 в осях Ж-Ц.  
Видны выссолы на поверхности стены.

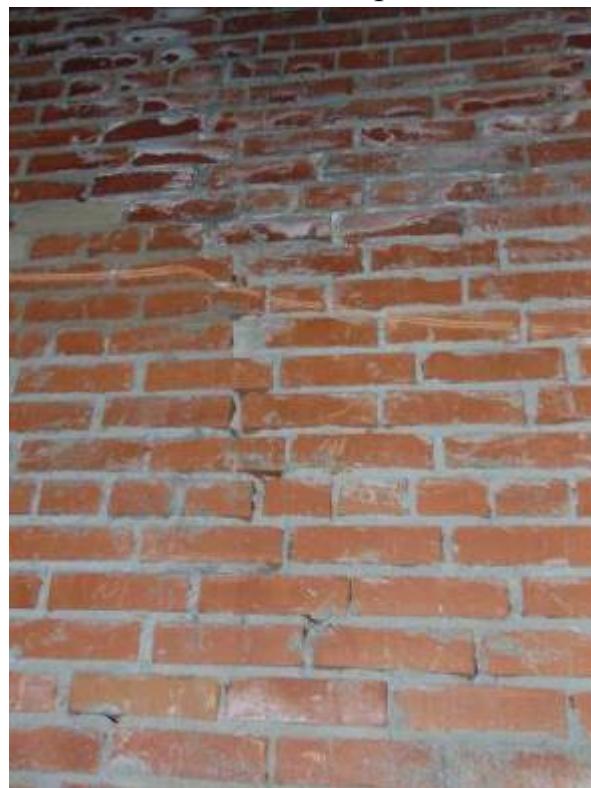
Фото 210. Стена по оси 4 в осях Ж-Ц.  
Видны выссолы на поверхности стены. Нарушена перевязка вертикальных швов  
кирпичной кладки.

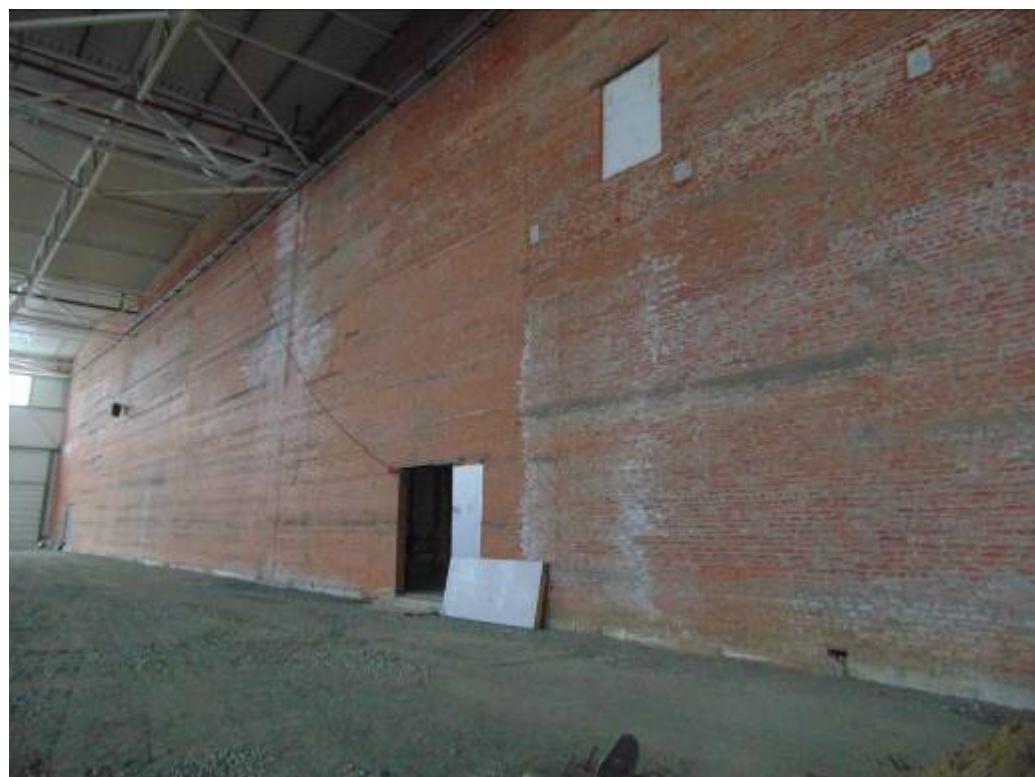
Фото 212. Стена по оси Ц в осях 4-8.  
Видны высыпки на поверхности стены.

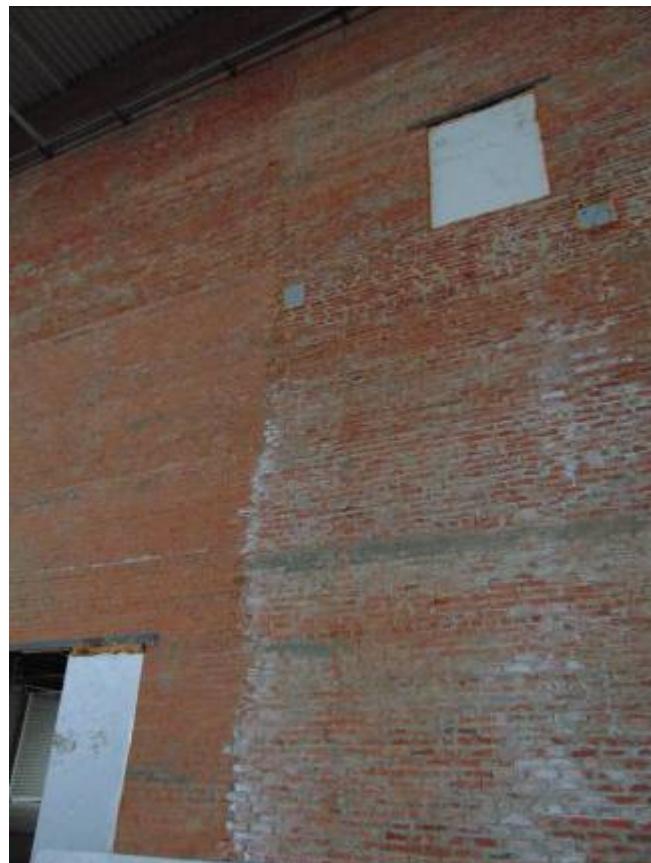
Фото 213. Стена по оси Ц в осях 4-8.  
Видны выссолы на поверхности стены.

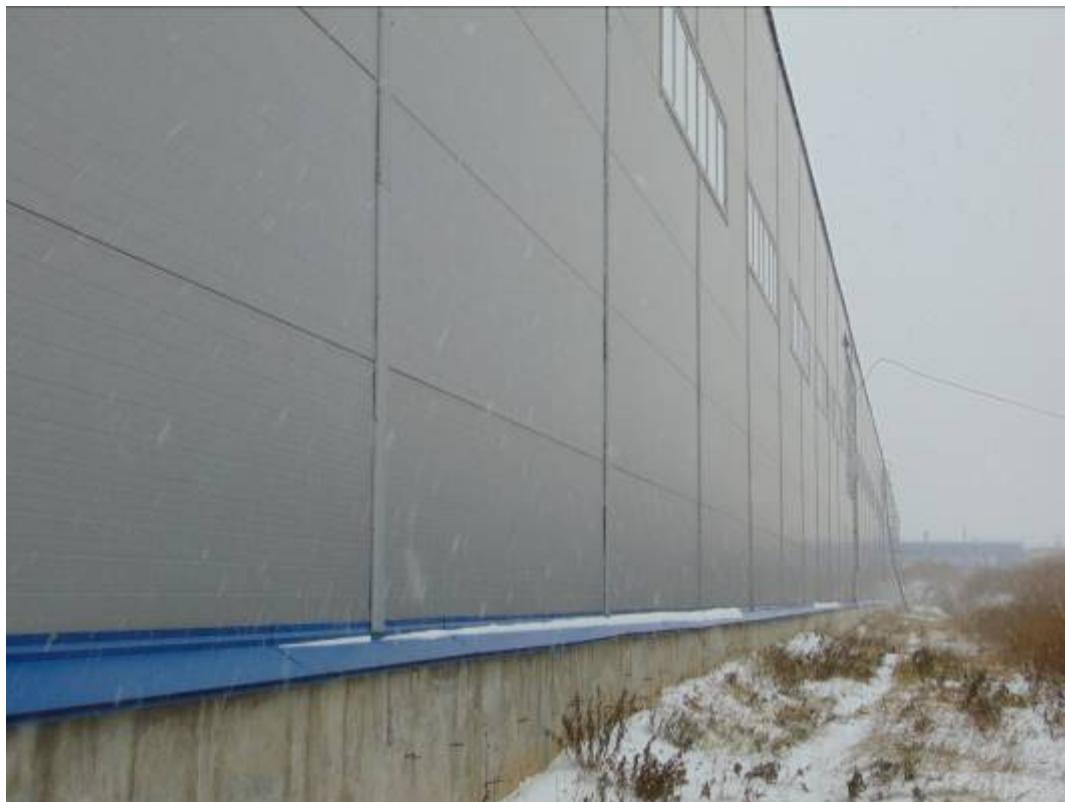
4. Качество выполнения стен	В результате экспертизы выявлены дефекты стен из панелей «сэндвич». Так выявлены участки наружных стен с отсутствующими (сорванными или не установленными) панелями (см. фото 216, 217). Выявлены отрывы и не плотности на участках установки нашельников (см. фото 216, 218, 219). Кроме того, сливы над цоколем не установлены в полном объеме (см. фото 221).  Также выявлены дефекты в стенах из керамического кирпича. Обнаружены сквозные трещины шириной до 20мм в стене между осями Г-В в осях 1-8 (см. фото 198, 199, 200, 201, 202, 203). Трещины расположены преимущественно на участках расположения колонн. В стенах в осях 1-8, по оси Ж в осях 4-8, по оси 4 в осях Ц-Ж, а также по оси Ц в осях 8-4 выявлен множественные не сквозные

Фото 216. Фасад со стороны оси 01.  
Стеновые панели «сэндвич» сорваны с крепежа.

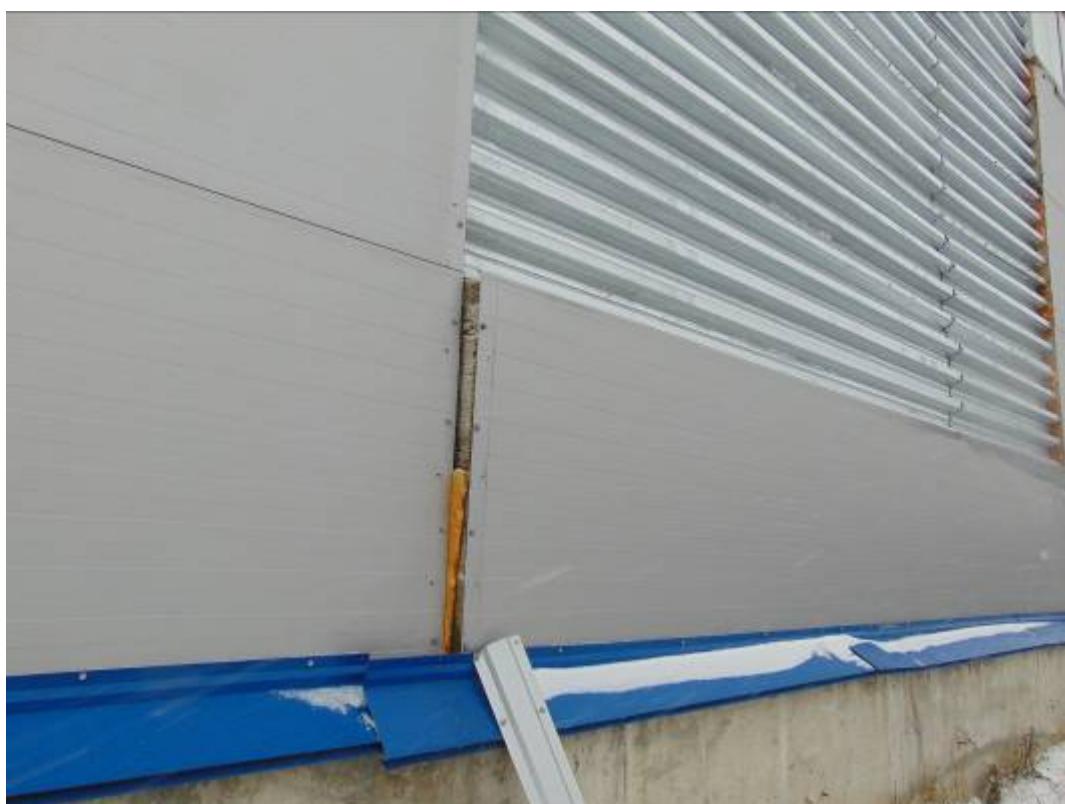
Фото 217. Фасад со стороны оси 01.  
Стеновые панели «сэндвич» сорваны с крепежа.

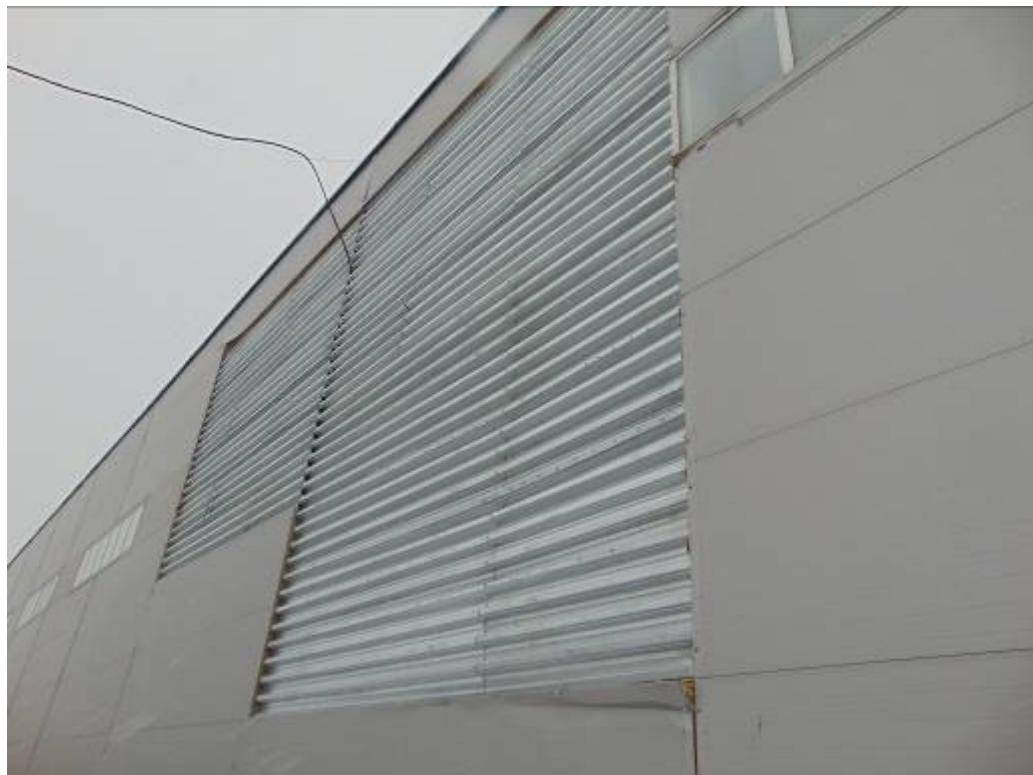
Фото 218. Фасад со стороны оси 1.  
Нащельный профиль отрывается в следствии ненадежного крепления.

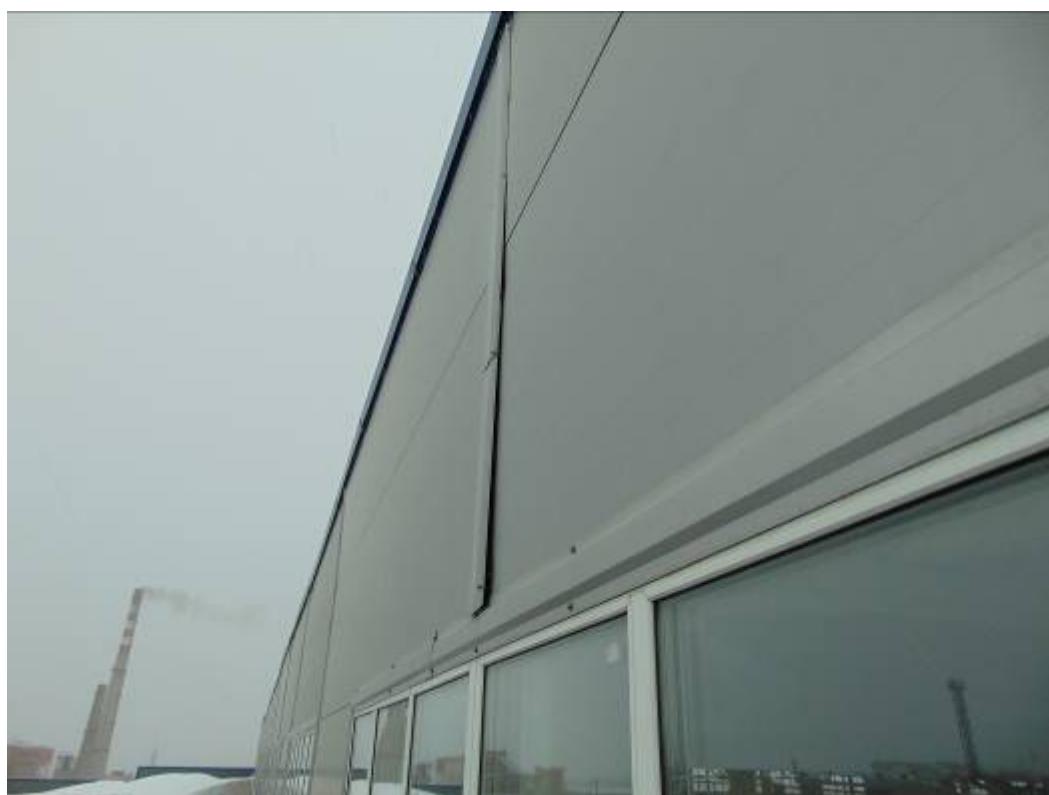
Фото 219. Фасад со стороны оси 1.  
Нашельный профиль отрывается в следствии ненадежного крепления

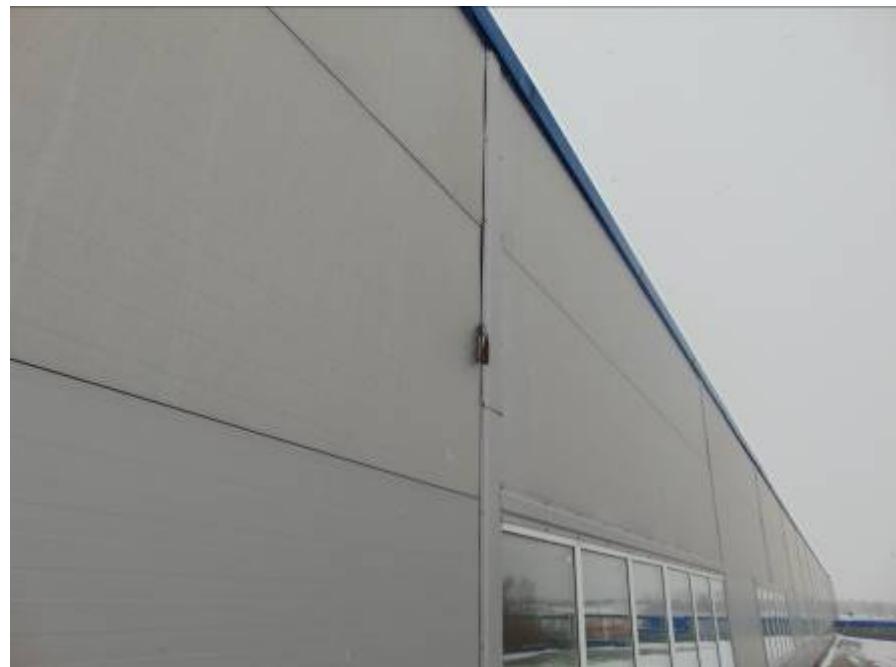
Фото 220. Фасад со стороны оси 01.  
Стеновые панели «сэндвич» сорваны с крепежа.

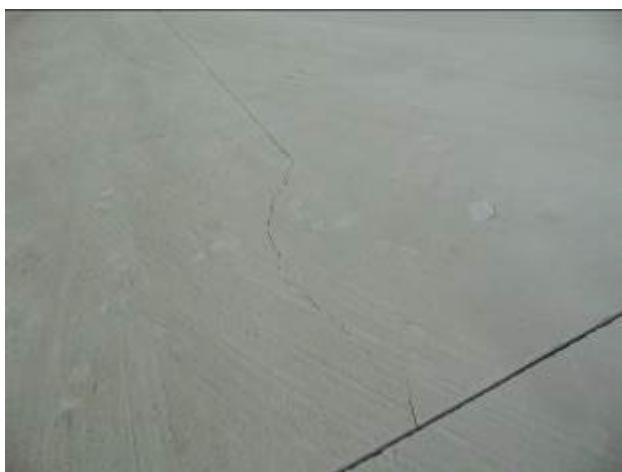
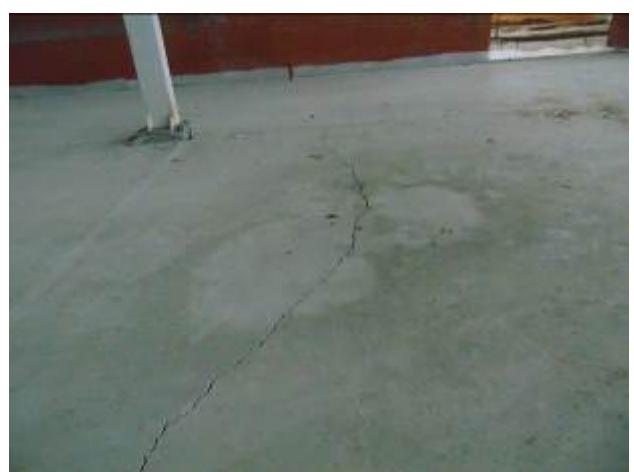
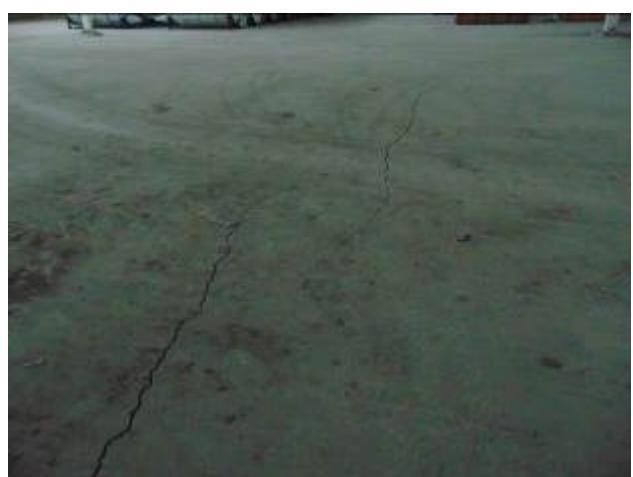
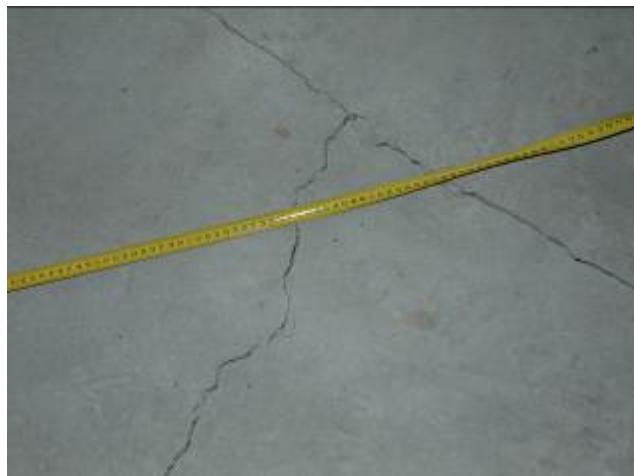
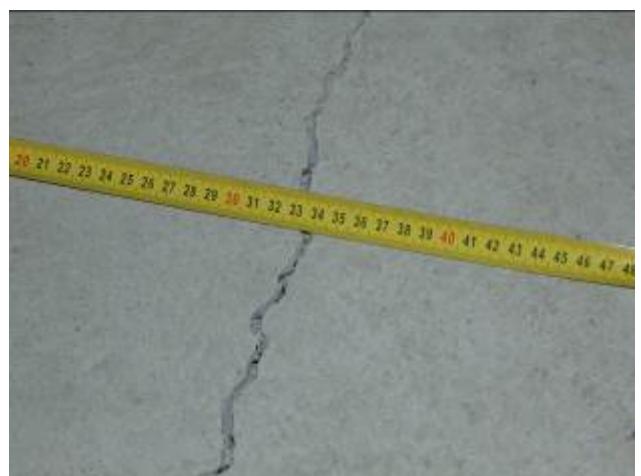
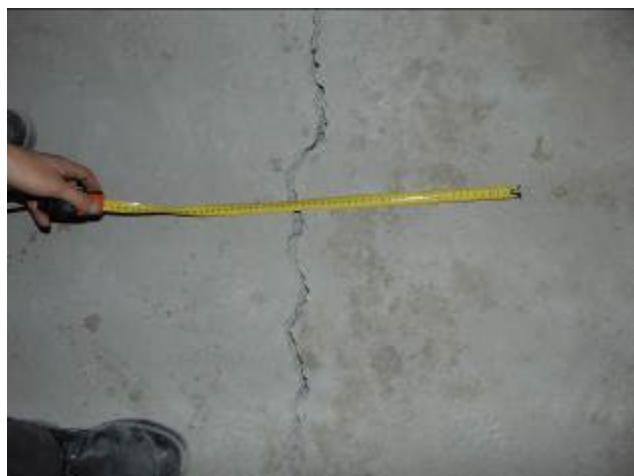
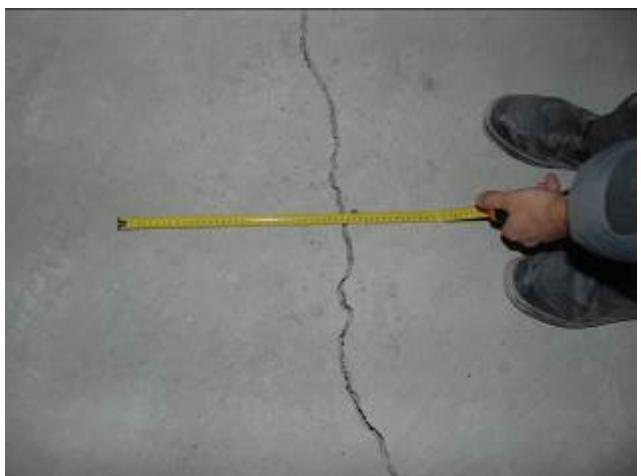
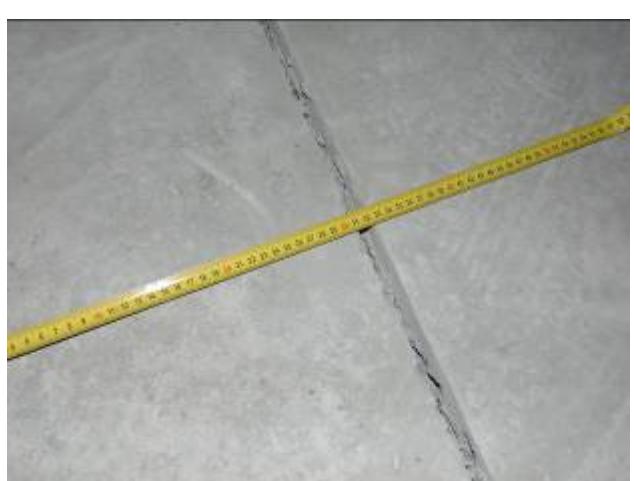
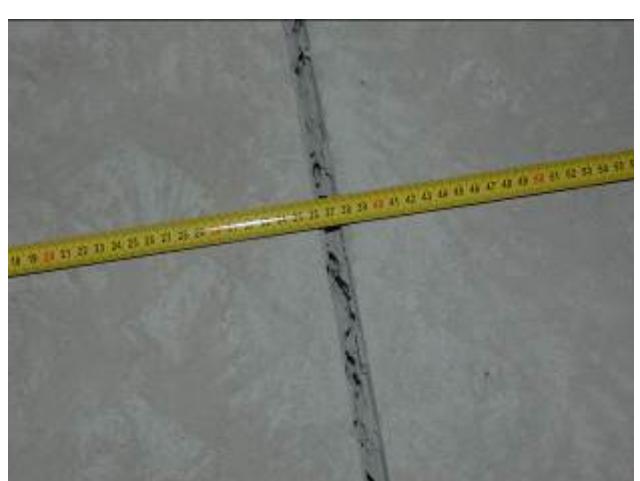
вреждения	явлены следующие дефекты: - множественные трещины и разрушения бетонной подготовки под полы (см. фото 227, 230, 231, 232, 233, 234, 235, 236, 237, 238, 239, 240); - ввиду низкой прочности, бетонное основание под полы «пылит» (см. фото 227, 230, 232, 234, 235, 236, 237, 238, 239); - трещины в фибробетонной плите (см. фото 251, 252, 254, 255, 256); - повреждения покрытия наливного пола (см. фото 252, 253, 259); - выявлено просвечивание и коррозия фибры (см. фото 258)

4.	Техническое состояние конструкции пола	Состояние подготовки под полы оценивается как <b>крайне не удовлетворительное</b> . Состояние фибробетонной плиты пола оценивается как <b>удовлетворительное</b> . Состояние покрытия наливного пола оценивается как <b>удовлетворительное</b> .

Фото 230-239. Множественные трещины в бетонной подготовки шириной до 20мм.

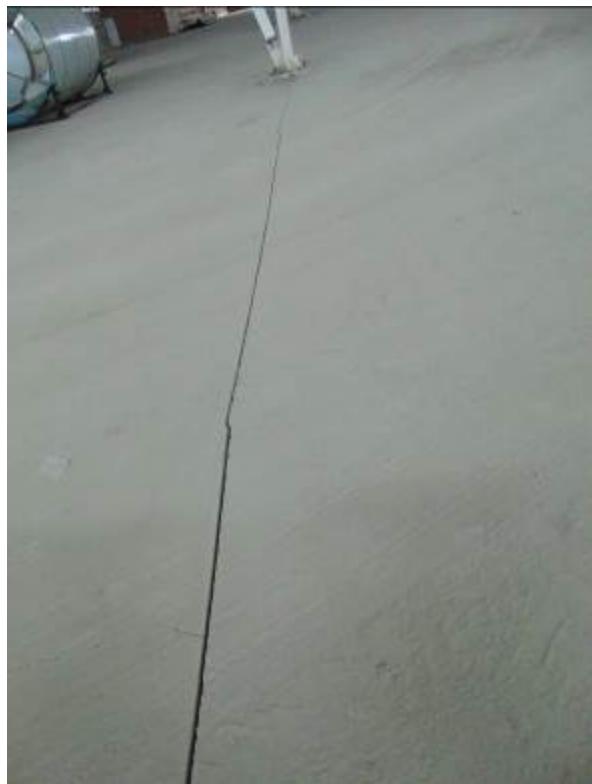
Фото 240. Технологический шов в бетонной подготовке пола по оси Е.

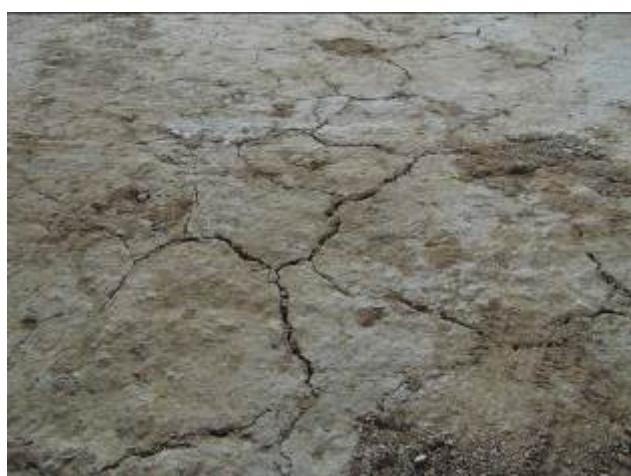
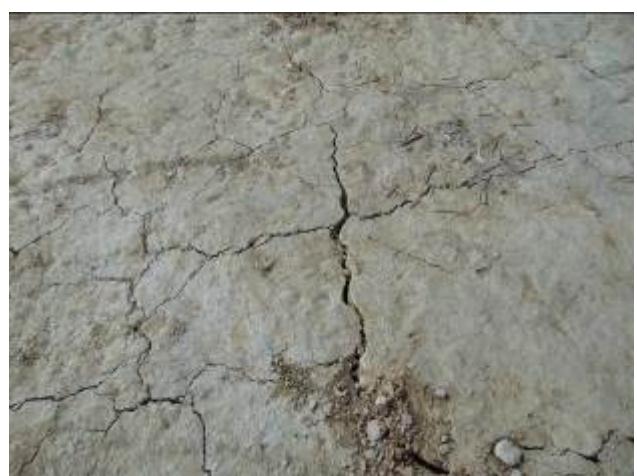
Фото 247- 248. Просадка и растрескивание грунтового основания в осях 1-8/В-Г.

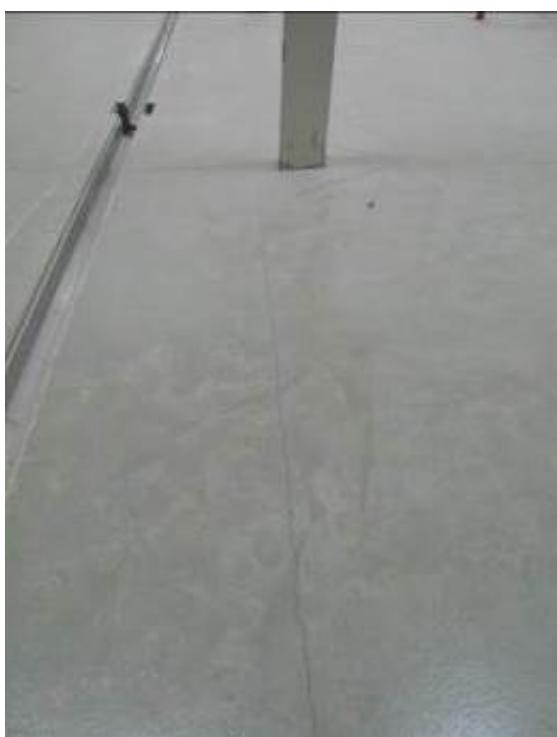
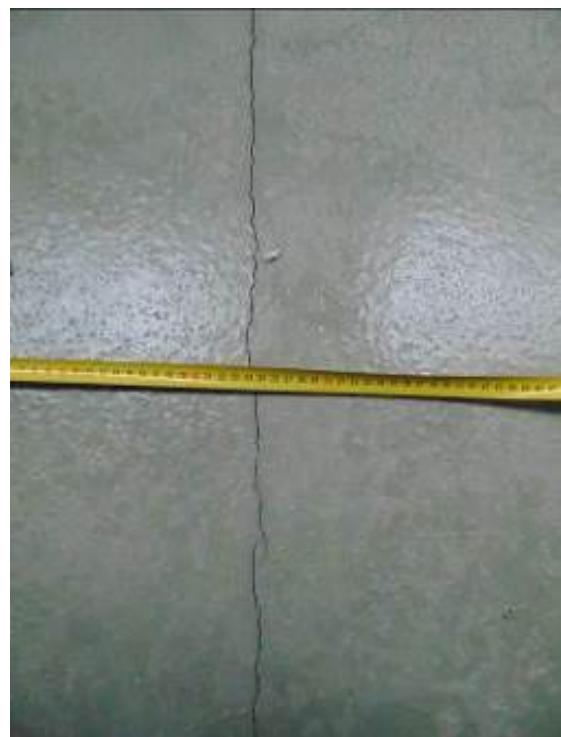
Фото 250 - 251. Трешины в конструкции фибробетонного пола.

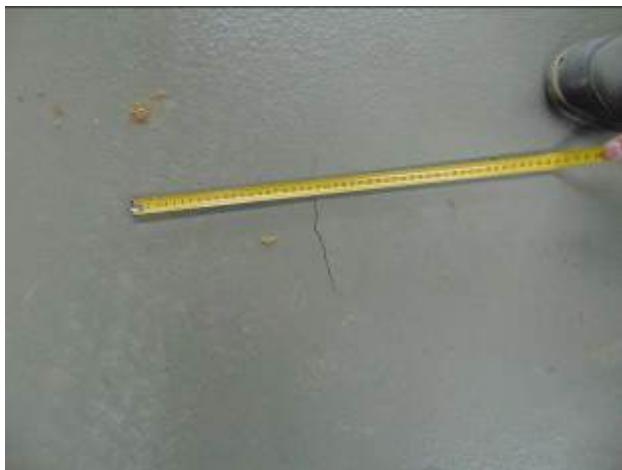
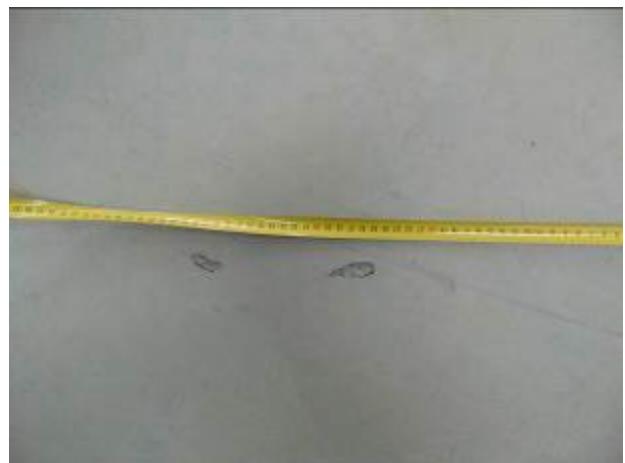
Фото 252 - 253. Отслоения и трещины в конструкции наливного пола.

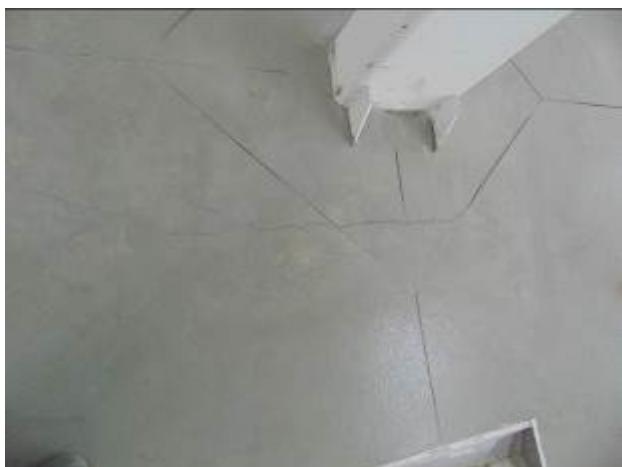
Фото 254. Трещина в конструкции фибробетонной плиты.

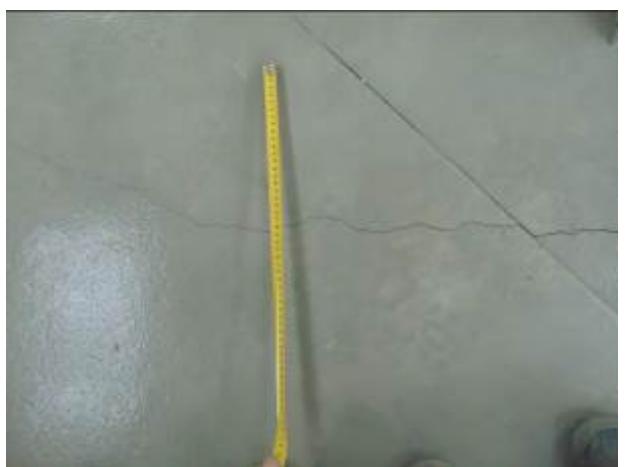
Фото 255. Трещина в конструкции фибробетонной плиты.

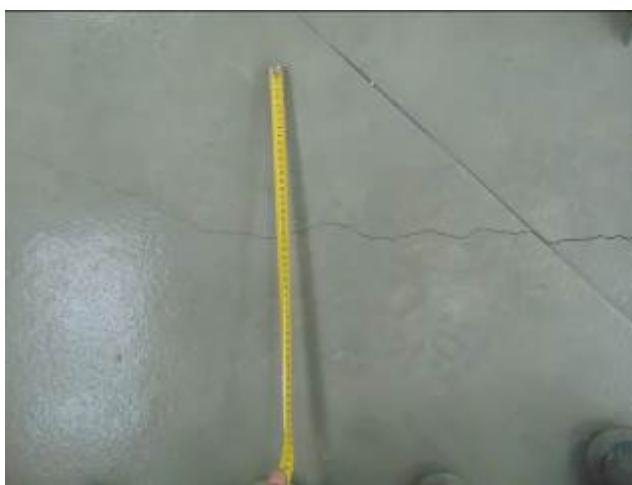
Фото 256. Трещина в конструкции фибробетонной плиты.

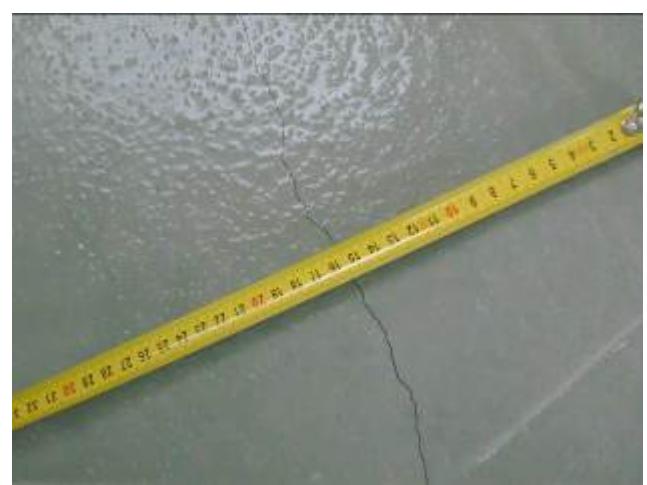
Фото 257. Трещина в конструкции фибробетонной плиты.

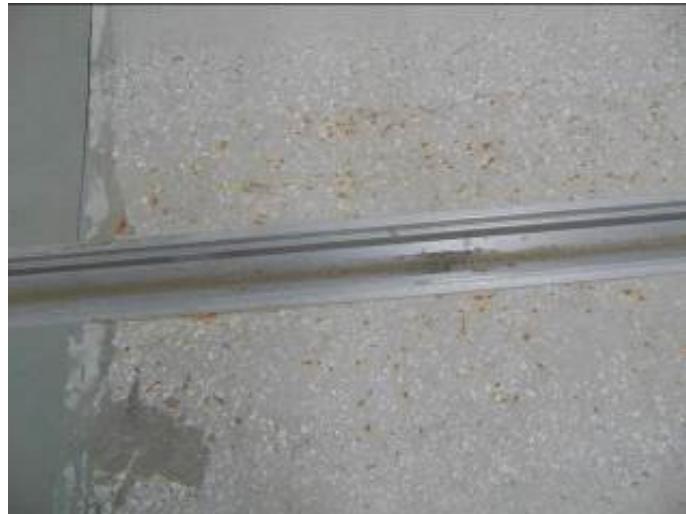
Фото 258. Коррозия фибры на поверхности фибробетонного основания пола вследствии повреждения защитного слоя.

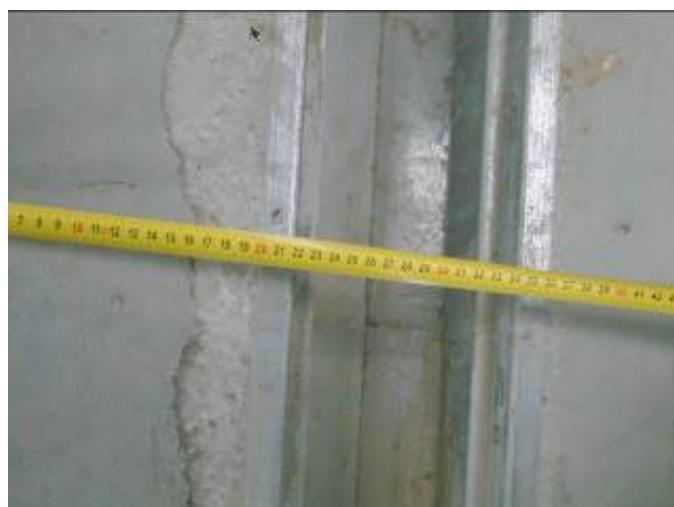
Фото 259. Разрушение верхнего слоя в покрытии наливного пола у края кромки технологического желоба.

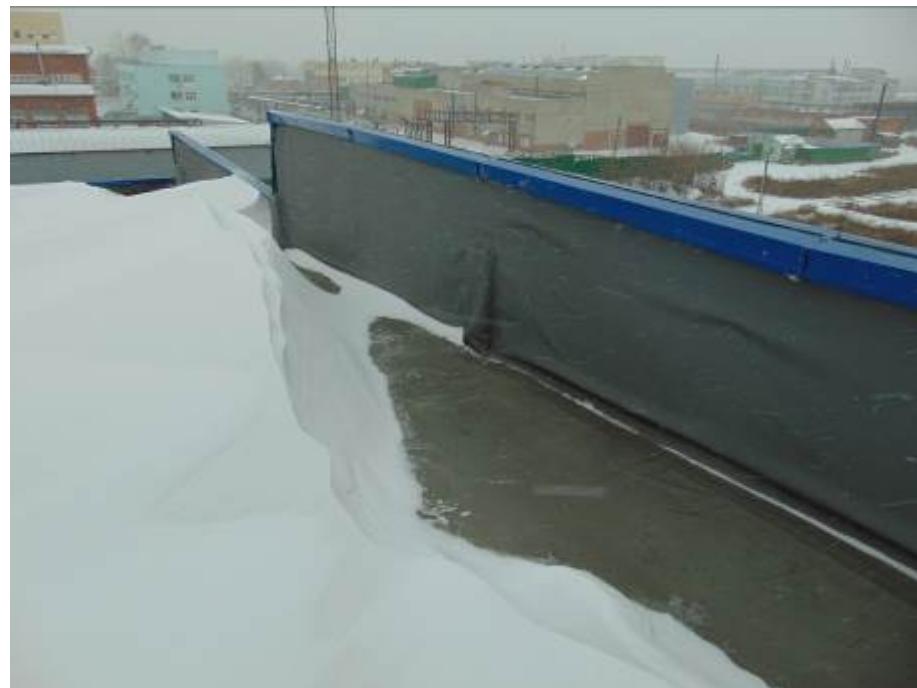
Фото 261. Складки мембранны на вертикальной стене парапета.
