# ЭКСПЕРТНОЕ ЗАКЛЮЧЕНИЕ

по результатам оценки технического состояния строительных конструкций  
здания расположенного по адресу:

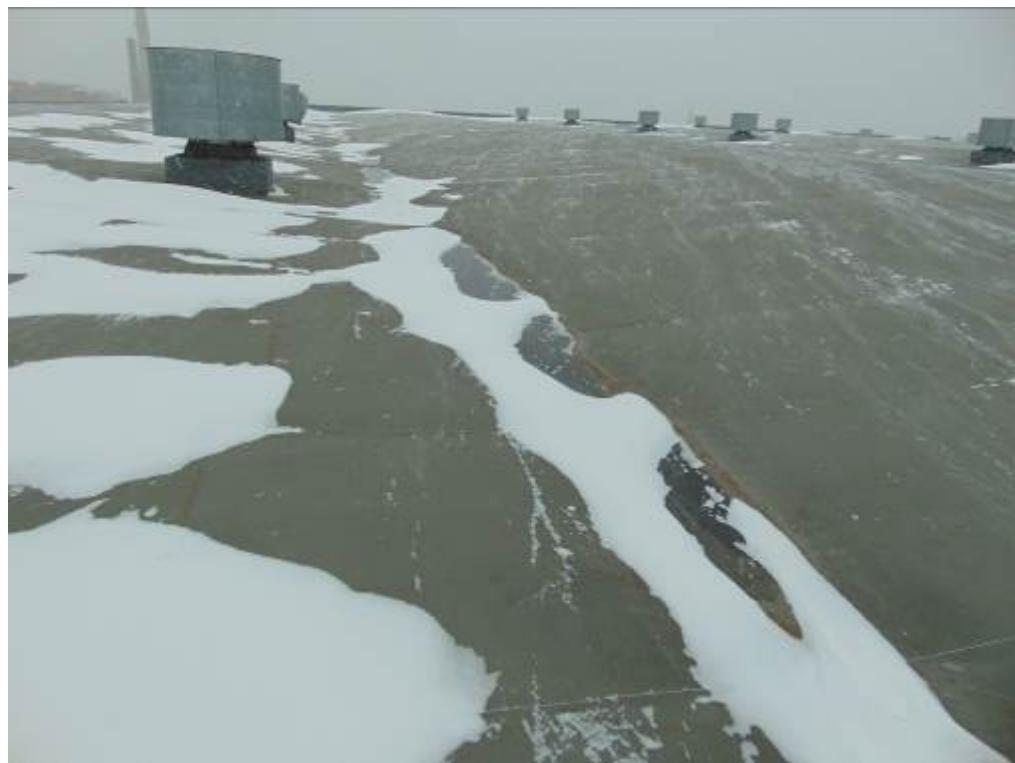
Фото 262. Застой воды на участке поверхности кровли в складке мембранны.

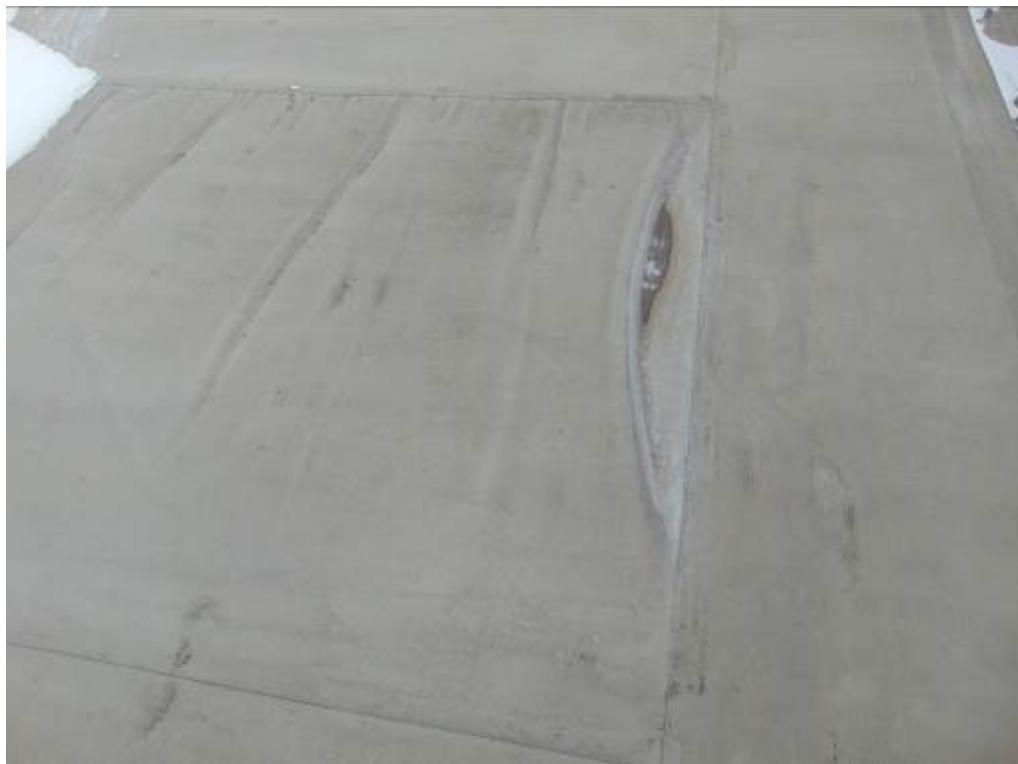
3. Дефекты кровли	В результате экспертизы конструкции кровли были выявлены следующие дефекты: <ul style="list-style-type: none"><li>– поверхность кровли, выполненная из полимерной мембранны на отдельных участках имеет складки, вздутия, вследствие чего образуется застой воды (см. фото 263);</li><li>– выполнено не надлежащего качества (неаккуратное) примыкание мембранны к вертикальным конструкциям здания (см. фото 261);</li><li>– с внутренней стороны здания выявлен участок прогиба профилированного листа конструкции кровли, по причине давления (нагрузки) от конструкций фонаря (см. фото 266, 267);</li><li>– зафиксировано повреждение конструкции крепления слива парапета под воздействием ветра (см. фото 260).</li></ul>

Фото 263. Застой воды в складке мембраны.  
Частичное вздутие поверхности покрытия кровли из мембраны.

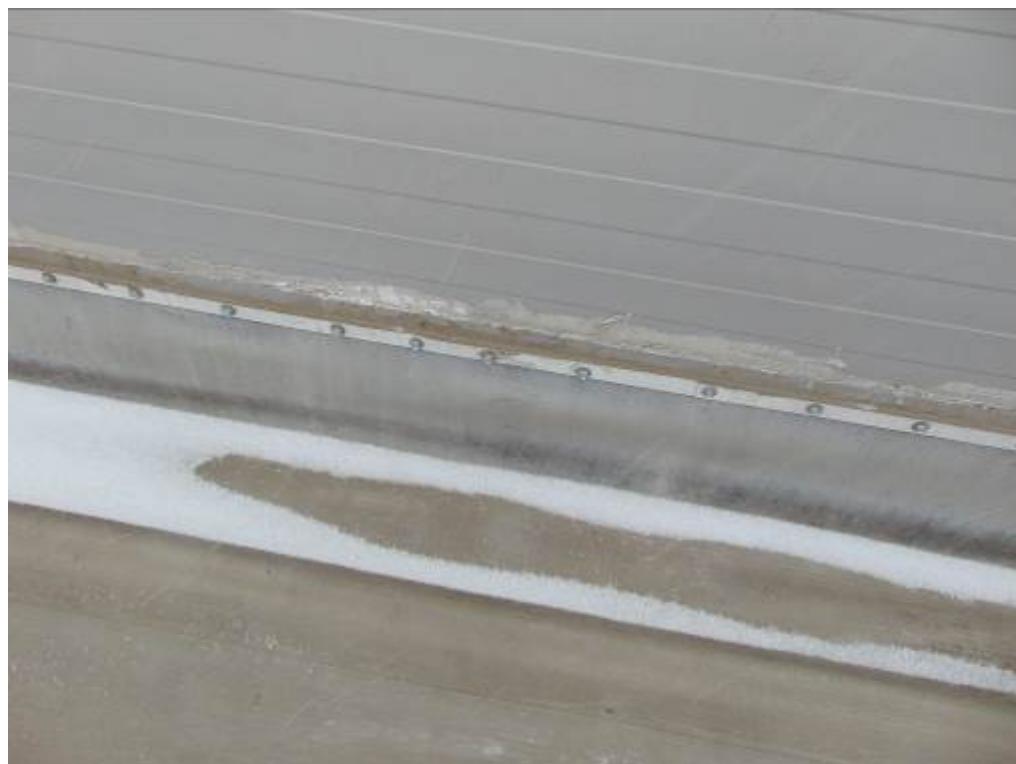
Фото 264. Неаккуратное примыкание мембраны к вертикальным конструкциям.

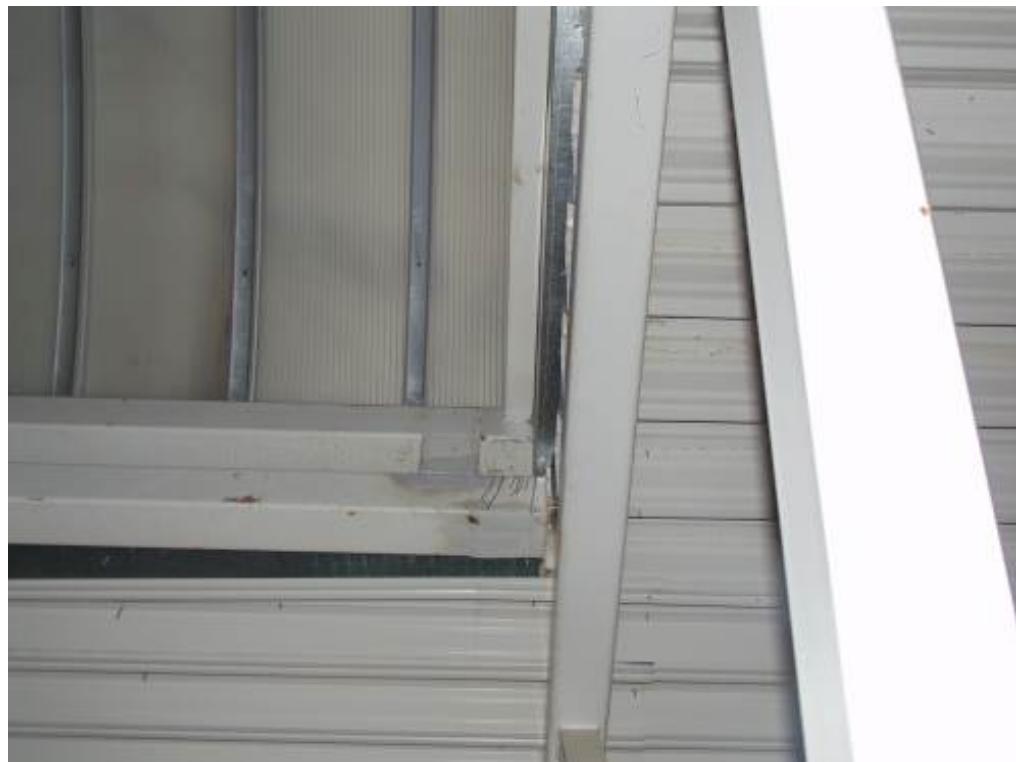
Фото 265. Смещение профилированного листа в конструкции кровли.

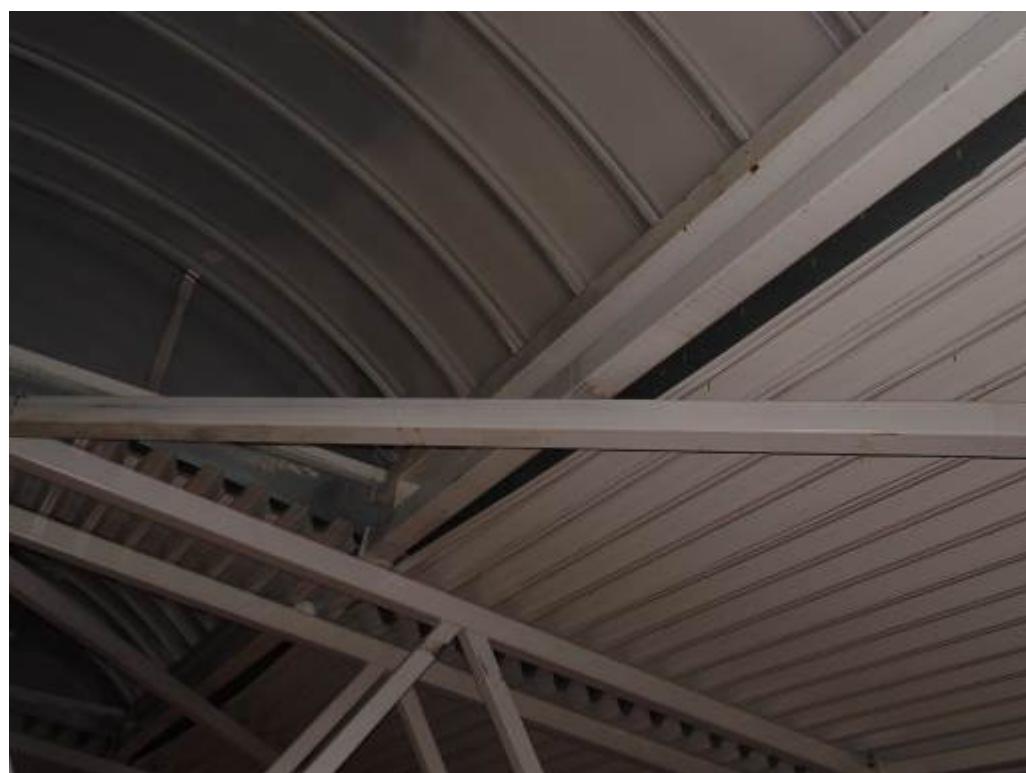
Фото 266. Смещение (прогиб) профилированного листа в конструкции кровли.

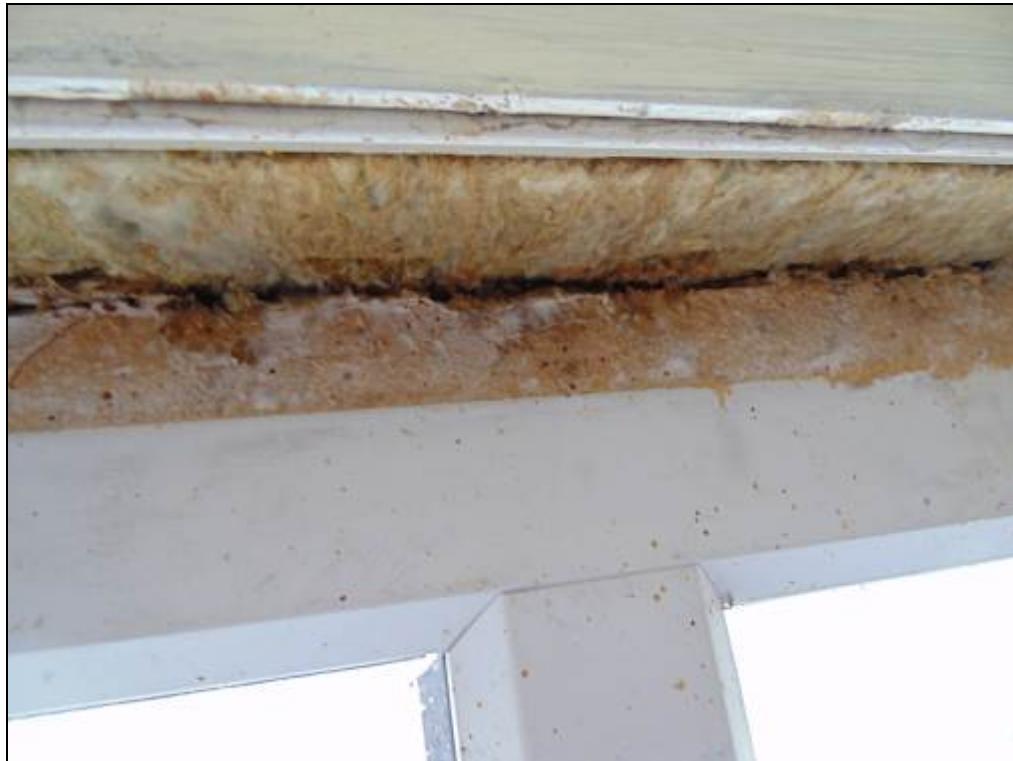
1.	Тип и конструкция окон	Окна установлены в наружных стенах по каркасу из металлических прокатных прямоугольных труб. Окна выполнены из пластикового профиля и заполнены двухкамерными стеклопакетами.
2.	Дефекты и повреждения	В результате проведенной экспертизы выявлены дефекты в виде трещин в стеклопакете, а также отсутствия оформления откосов оконных проемов.
3.	Сопротивление теплопередаче	По сопротивлению теплопередачи окна соответствуют требованиям нормативной строительной документации (теплотехнический расчет см. Приложение 4)
4.	Техническое состояние оконных конструкций	Техническое состояние конструкции фонарей оценивается как <b>неудовлетворительное</b> .

Фото 271. Примыкание оконного блока к стене не выполнено. Откосы не оформлены.

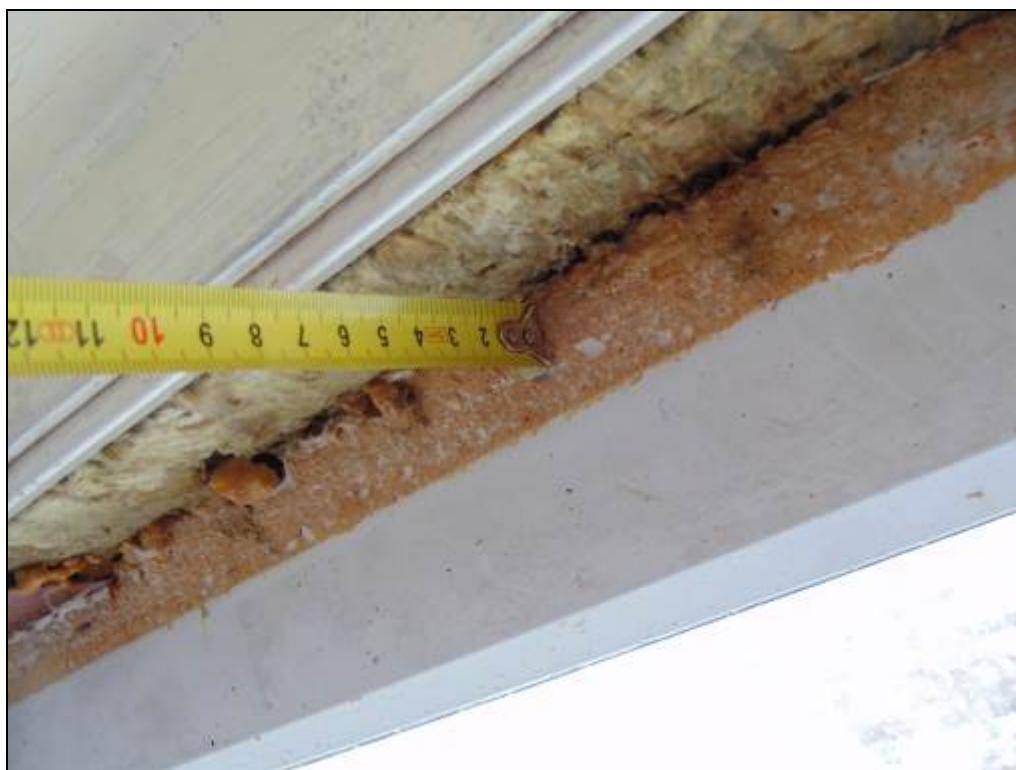
Фото 272. Примыкание оконного блока к стене не выполнено. Откосы не оформлены.

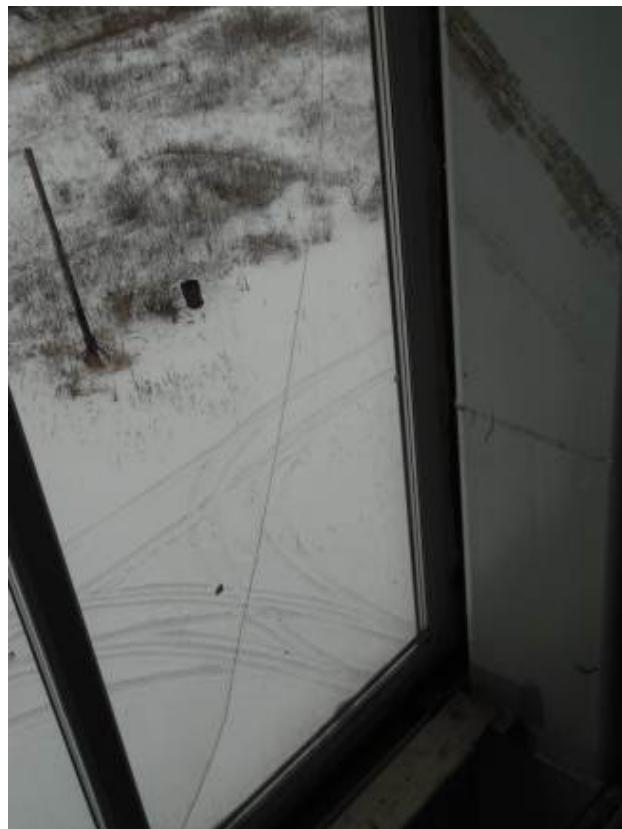
Фото 273. Трещина в стеклопакете.

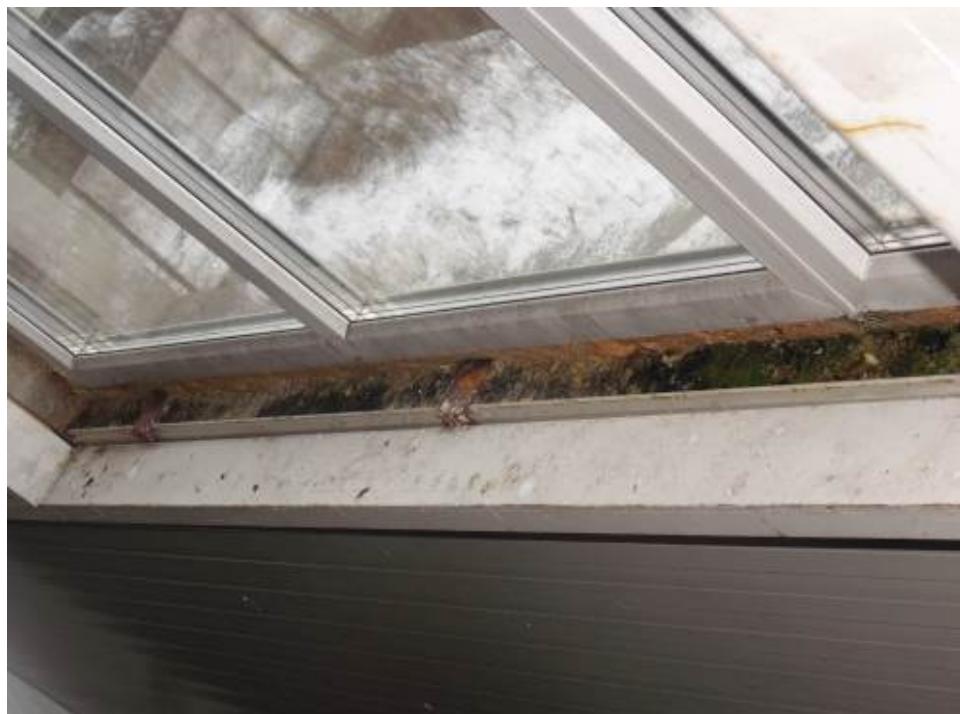
Фото 274. В следствии того что, откосы по оконным проемам небыли выполнены, от увлажнения на утеплителе выявлены признаки биогенного поражения (мох).

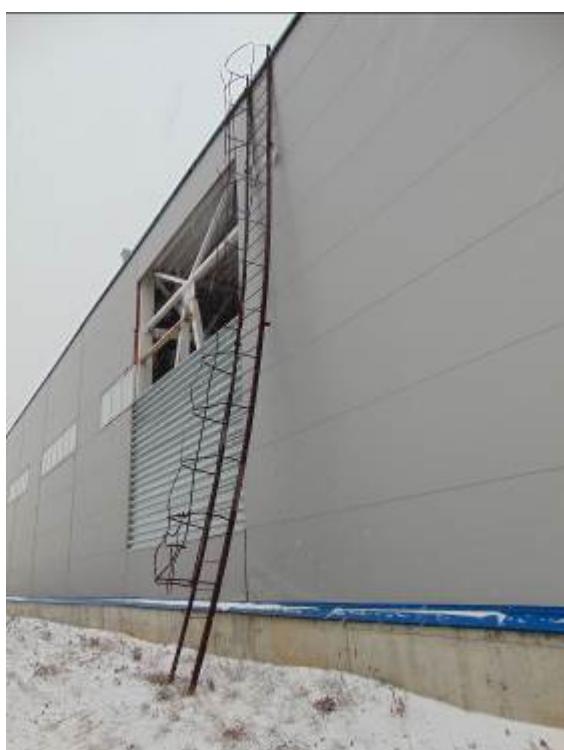
Фото 277.

зий; - пожарная лестница для сообщения между уровнями кровли повреждена коррозией; - обе лестницы имеют не надежное крепление (прикреплены на тонких арматурных выпусках).
3.	Техническое состояние конструкции пола	Состояние лестниц оценивается как <b>аварийное</b> .

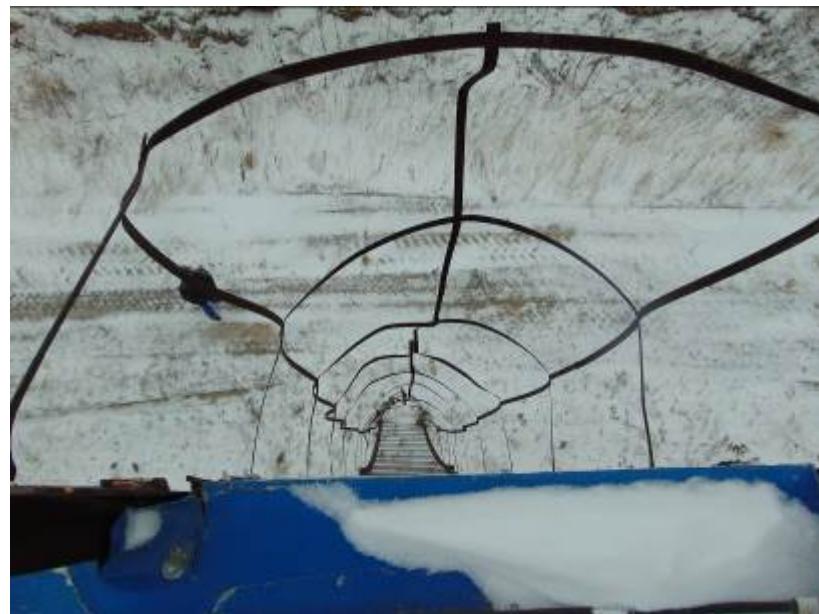
Фото 278. Пожарная лестница.

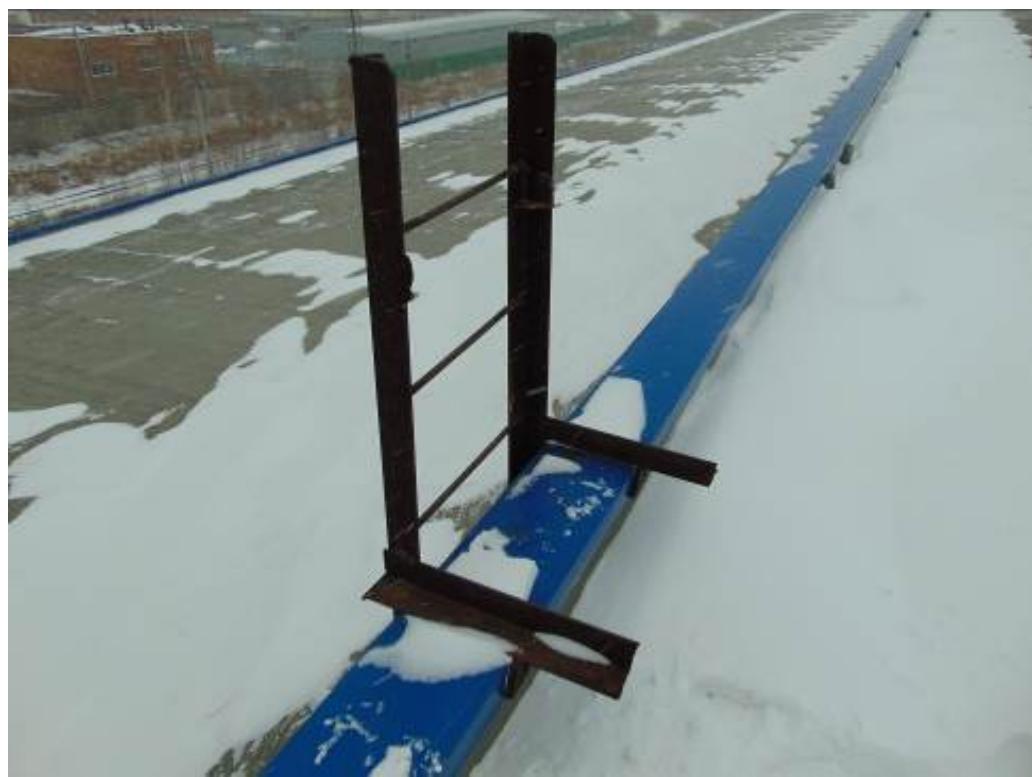
Фото 279. Пожарная лестница.

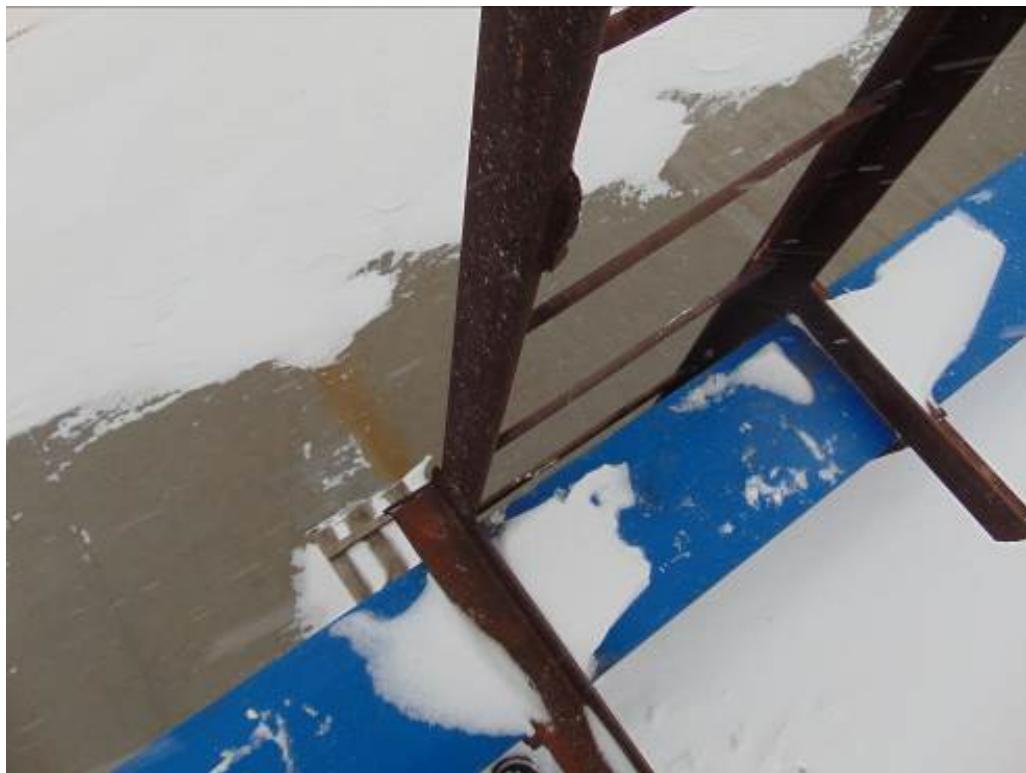
Фото 280. Пожарная лестница.

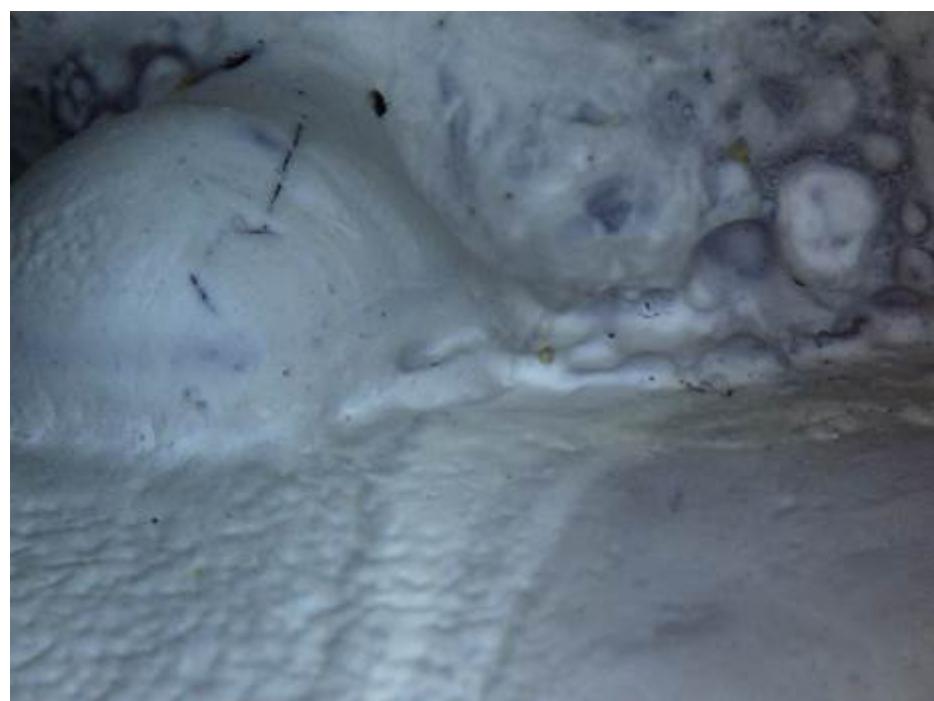
Фото 2. Узел крепления связей на участке в осях П-О между осей 2-4.  
Участок сварного шва не очищен от натеков и брызг расплавленного металла.

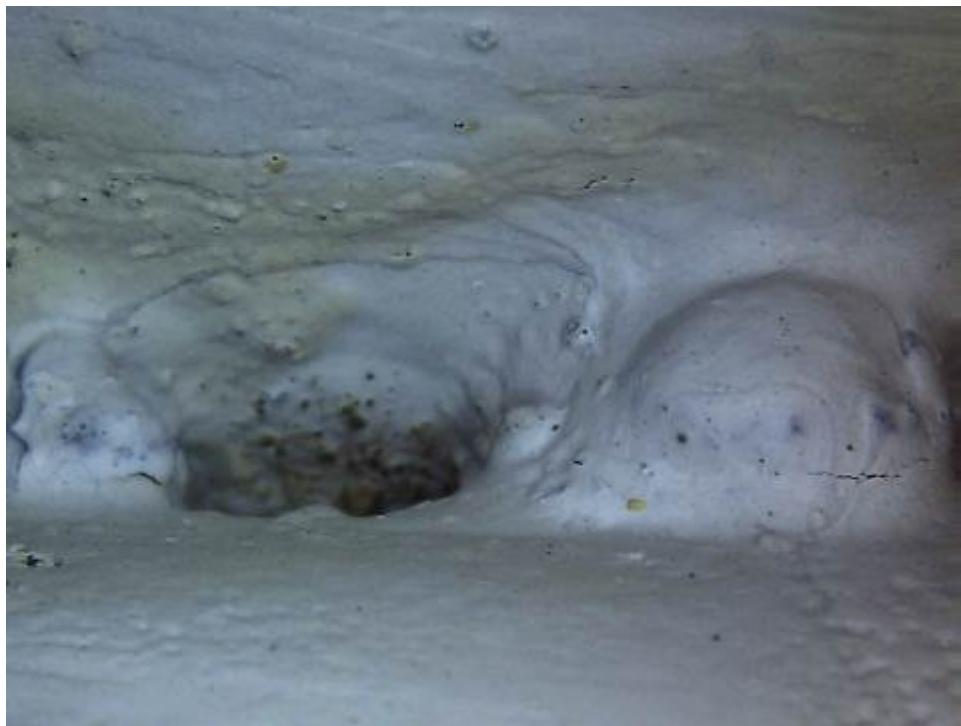
Фото 3. Узел соединения связей с фермой на участке в осях Ц-Э между осей 6-7.

Участок сварного шва не очищен от натеков и брызг расплавленного металла.

Поверхность шва пористая и чешуйчатая.

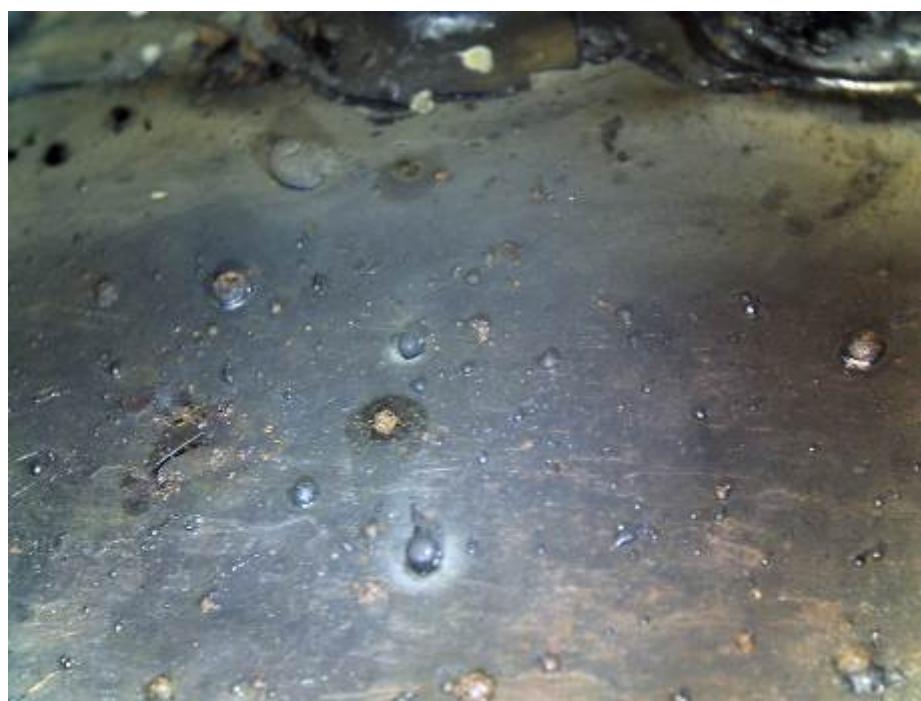
Фото 4. Узел крепления связи к верхнему поясу фермы на участке в осях Ц-Э  
между осей 6-7.

Участок сварного шва не очищен от натеков и брызг расплавленного металла.

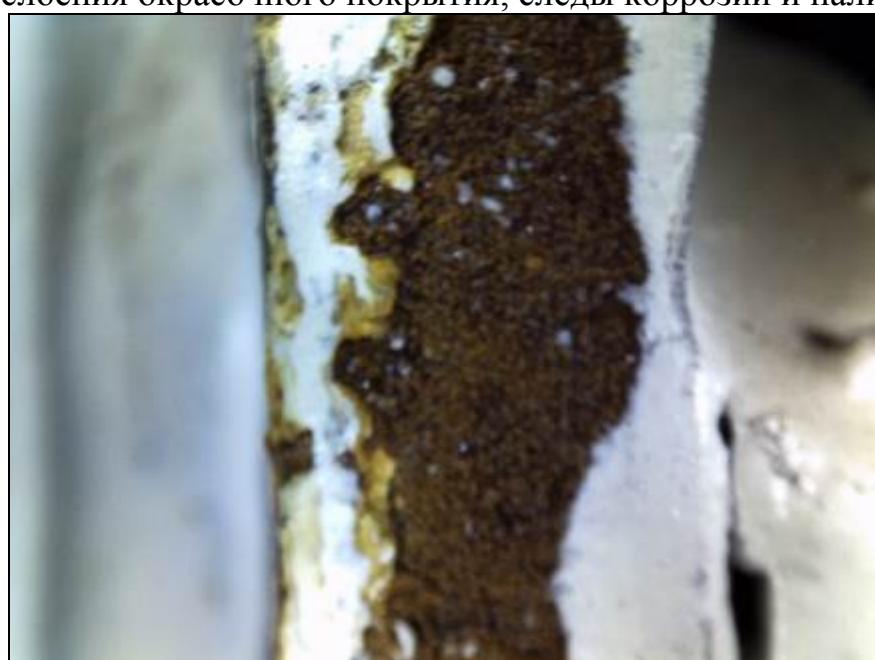
Фото 7. Узел крепления связей на участке в осях П-О между осей 2-4. Выявлено разрушение окрасочного покрытия и следы интенсивной коррозии.

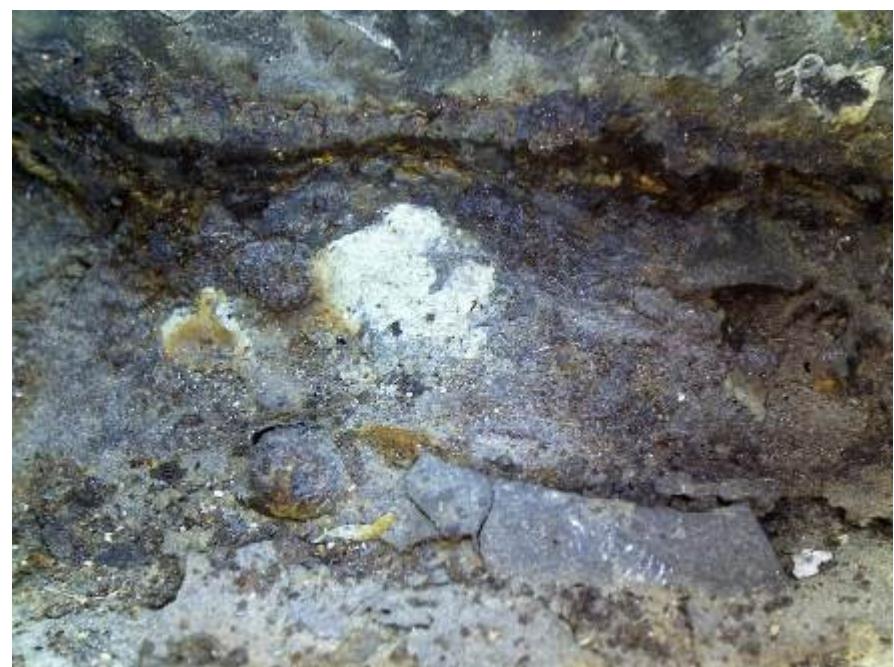
Фото 8. Узел соединения фермы с колонной на участке в осях Д-Ж между осей 2-4. Сварной шов имеет отслоения и нагары. Структура шва пористая.

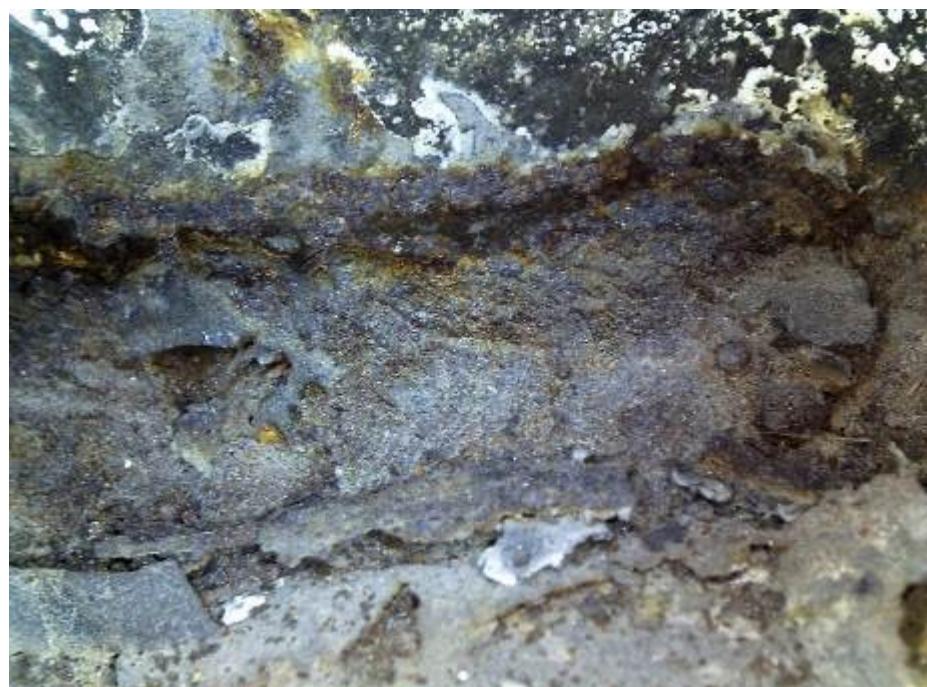
Фото 10. Элемент опирания инженерных сетей выполнен не по проекту на участке в осях Г-Е между осей 2-4. Сварной шов имеет отслоения и нагары. Структура шва пористая.
